호남고속선 오송고가(T1)_토공노반_22(3.500~3.520km, L=20m)

외관조사망도 번호
G1_오송고가(T1)_토공노반_22(3.500~3.520)

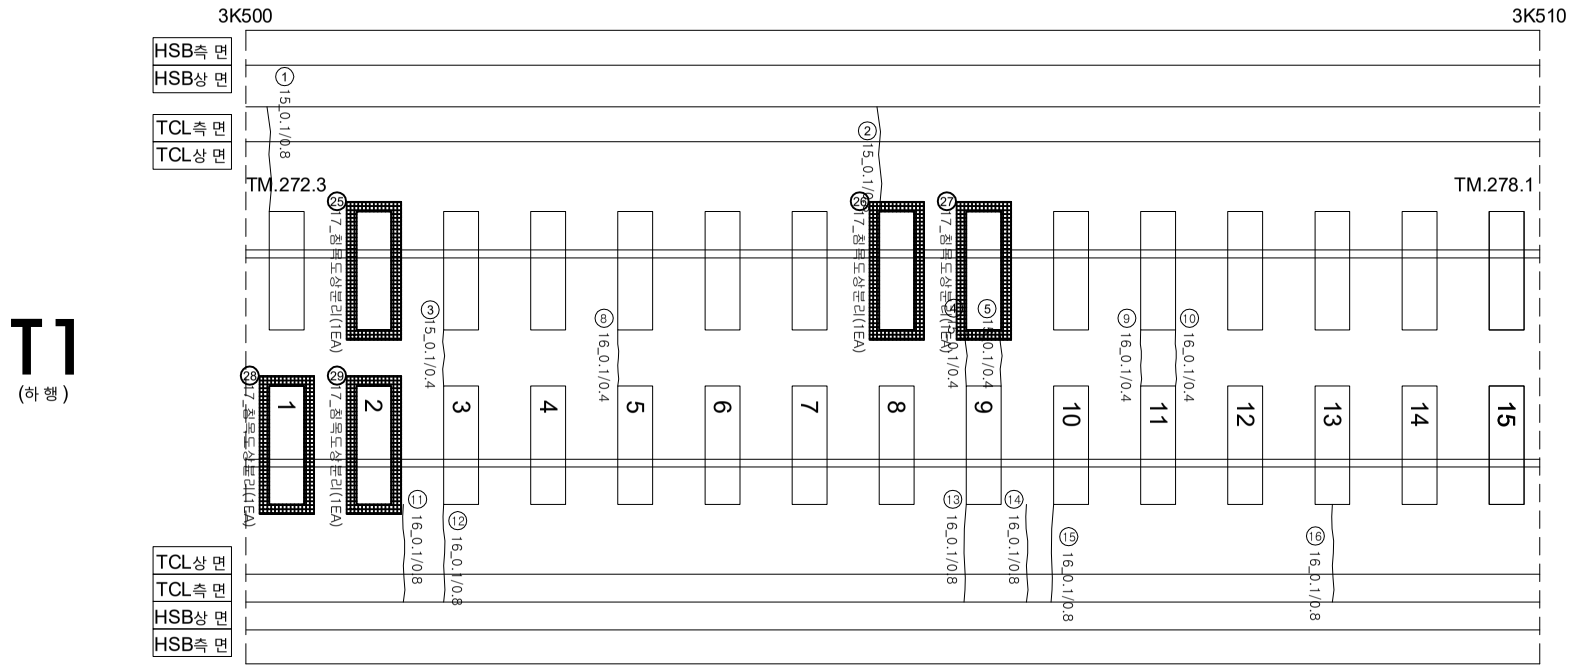
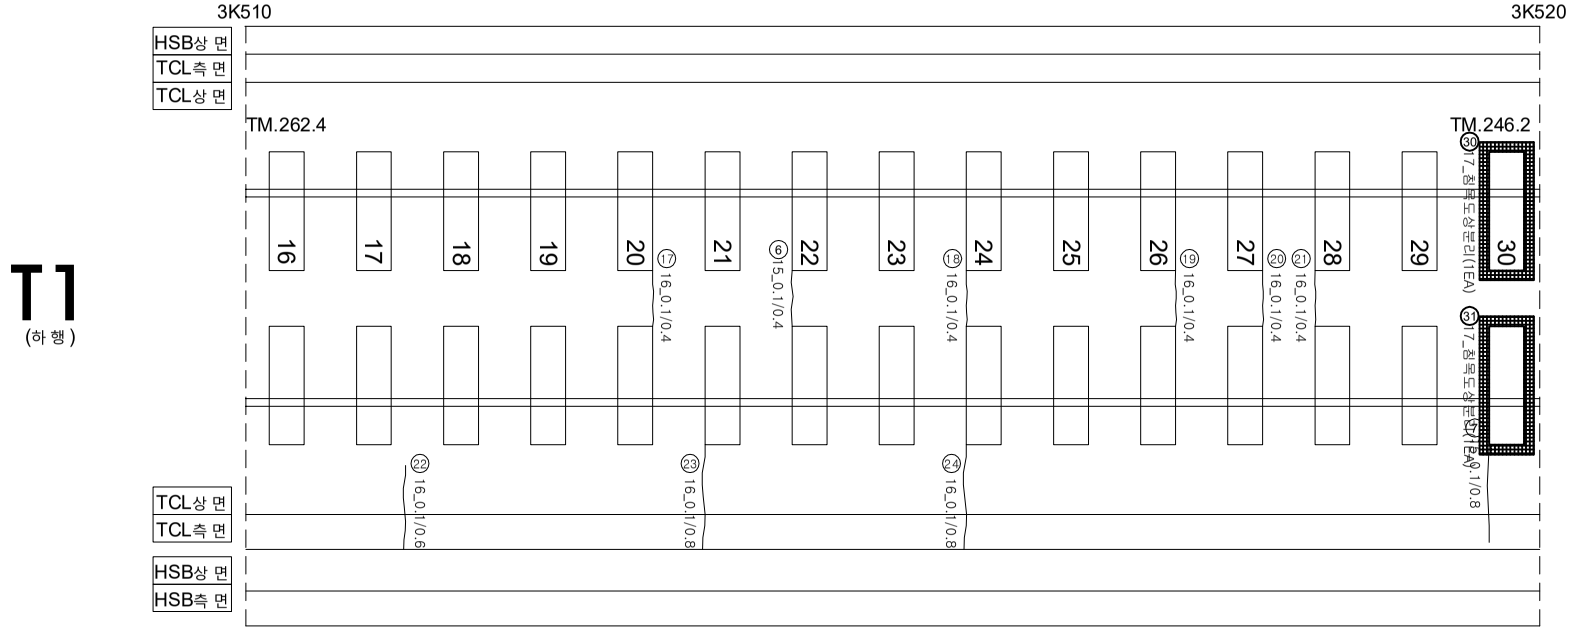
연번	손상	폭		연장		비고	연번	손상	폭		연장		비고
1	균열	0.1	㎜	0.8	m		56						
2	균열	0.1	㎜	0.8	m		57						
3	균열	0.1	㎜	0.4	m		58						
4	균열	0.1	㎜	0.4	m		59						
5	균열	0.1	㎜	0.4	m		60						
6	균열	0.1	㎜	0.4	m		61						
7	균열	0.1	㎜	0.8	m		62						
8	균열	0.1	㎜	0.4	m		63						
9	균열	0.1	㎜	0.4	m		64						
10	균열	0.1	㎜	0.4	m		65						
11	균열	0.1	㎜	0.8	m		66						
12	균열	0.1	㎜	0.8	m		67						
13	균열	0.1	㎜	0.8	m		68						
14	균열	0.1	㎜	0.8	m		69						
15	균열	0.1	㎜	0.8	m		70						
16	균열	0.1	㎜	0.8	m		71						
17	균열	0.1	㎜	0.4	m		72						
18	균열	0.1	㎜	0.4	m		73						
19	균열	0.1	㎜	0.4	m		74						
20	균열	0.1	㎜	0.4	m		75						
21	균열	0.1	㎜	0.4	m		76						
22	균열	0.1	㎜	0.6	m		77						
23	균열	0.1	㎜	0.8	m		78						
24	균열	0.1	㎜	0.8	m		79						
25	침목도상분리			1.0	ea	신규	80						
26	침목도상분리			1.0	ea	신규	81						
27	침목도상분리			1.0	ea	신규	82						
28	침목도상분리			1.0	ea	신규	83						
29	침목도상분리			1.0	ea	신규	84						
30	침목도상분리			1.0	ea	신규	85						
31	침목도상분리			1.0	ea	신규	86						
32							87						
33							88

34							89						
35							90						
36							91						
37							92						
38							93						
39							94						
40							95						
41							96						
42							97						
43							98						
44							99						
45							100						
46							101						
47							102						
48							103						
49							104						
50							105						
51							106						
52							107						
53							108						
54							109						
55							110
