호남고속선 오송고가(T1)_토공노반_23(3.520~3.540km, L=20m)

외관조사망도 번호
G1_오송고가(T1)_토공노반_23(3.520~3.540)

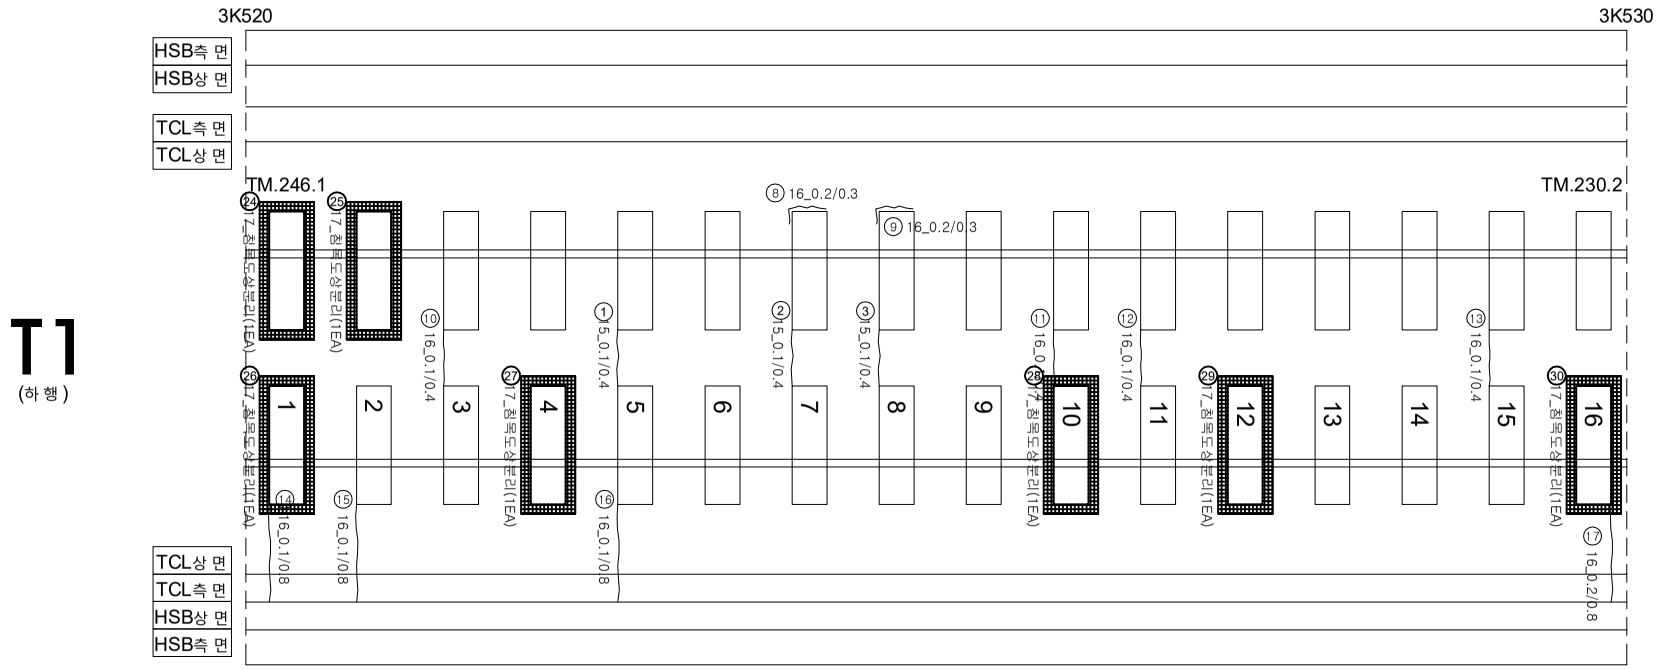
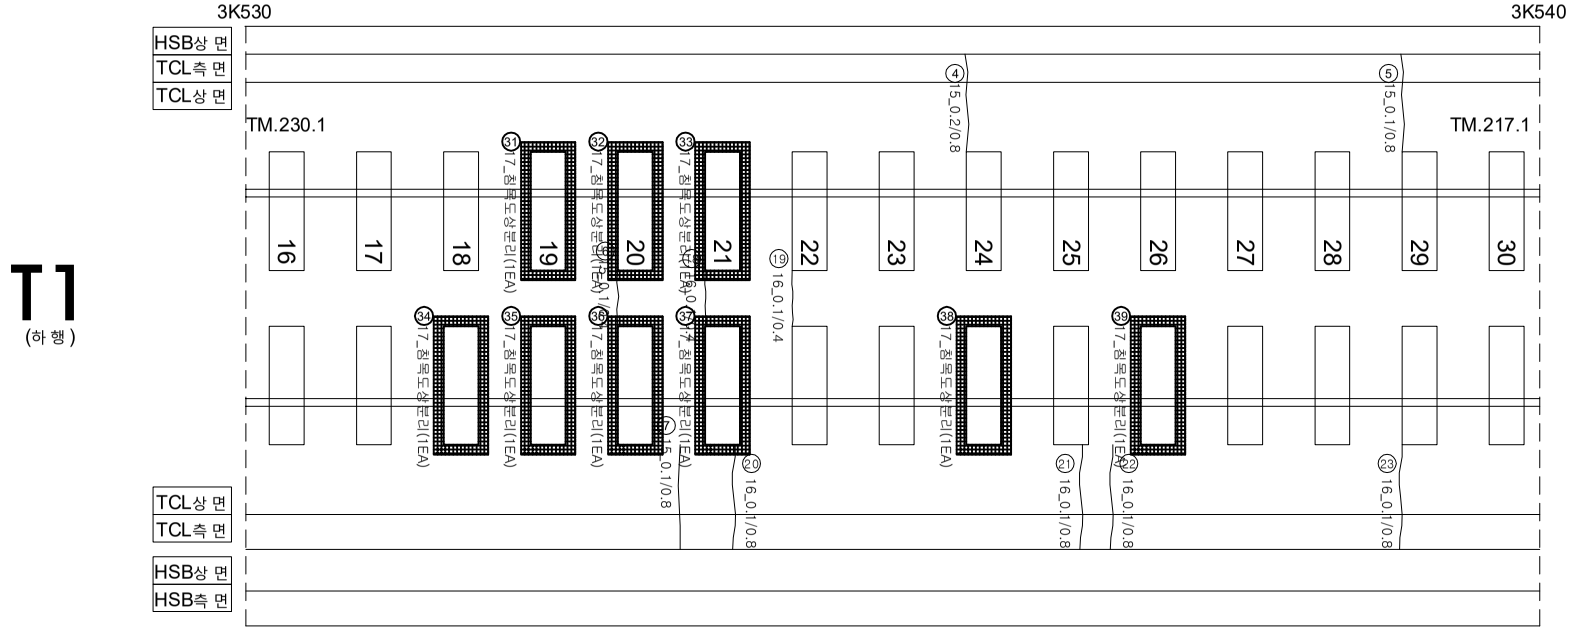
연번	손상	폭		연장		비고	연번	손상	폭		연장		비고
1	균열	0.1	㎜	0.4	m		56						
2	균열	0.1	㎜	0.4	m		57						
3	균열	0.1	㎜	0.4	m		58						
4	균열	0.2	㎜	0.8	m		59						
5	균열	0.1	㎜	0.8	m		60						
6	균열	0.1	㎜	0.4	m		61						
7	균열	0.1	㎜	0.8	m		62						
8	균열	0.2	㎜	0.3	m		63						
9	균열	0.2	㎜	0.3	m		64						
10	균열	0.1	㎜	0.4	m		65						
11	균열	0.1	㎜	0.4	m		66						
12	균열	0.1	㎜	0.4	m		67						
13	균열	0.1	㎜	0.4	m		68						
14	균열	0.1	㎜	0.8	m		69						
15	균열	0.1	㎜	0.8	m		70						
16	균열	0.1	㎜	0.8	m		71						
17	균열	0.2	㎜	0.8	m		72						
18	균열	0.1	㎜	0.4	m		73						
19	균열	0.1	㎜	0.4	m		74						
20	균열	0.1	㎜	0.8	m		75						
21	균열	0.1	㎜	0.8	m		76						
22	균열	0.1	㎜	0.8	m		77						
23	균열	0.1	㎜	0.8	m		78						
24	침목도상분리			1.0	ea	신규	79						
25	침목도상분리			1.0	ea	신규	80						
26	침목도상분리			1.0	ea	신규	81						
27	침목도상분리			1.0	ea	신규	82						
28	침목도상분리			1.0	ea	신규	83						
29	침목도상분리			1.0	ea	신규	84						
30	침목도상분리			1.0	ea	신규	85						
31	침목도상분리			1.0	ea	신규	86						
32	침목도상분리			1.0	ea	신규	87

33	침목도상분리			1.0	ea	신규	88						
34	침목도상분리			1.0	ea	신규	89						
35	침목도상분리			1.0	ea	신규	90						
36	침목도상분리			1.0	ea	신규	91						
37	침목도상분리			1.0	ea	신규	92						
38	침목도상분리			1.0	ea	신규	93						
39	침목도상분리			1.0	ea	신규	94						
40							95						
41							96						
42							97						
43							98						
44							99						
45							100						
46							101						
47							102						
48							103						
49							104						
50							105						
51							106						
52							107						
53							108						
54							109						
55							110
