외관조사망도 번호
G1_오송고가(T1)_토공노반_27(3.600~3.620)

호남고속선 오송고가(T1)_토공노반_27(3.600~3.620km, L=20m)

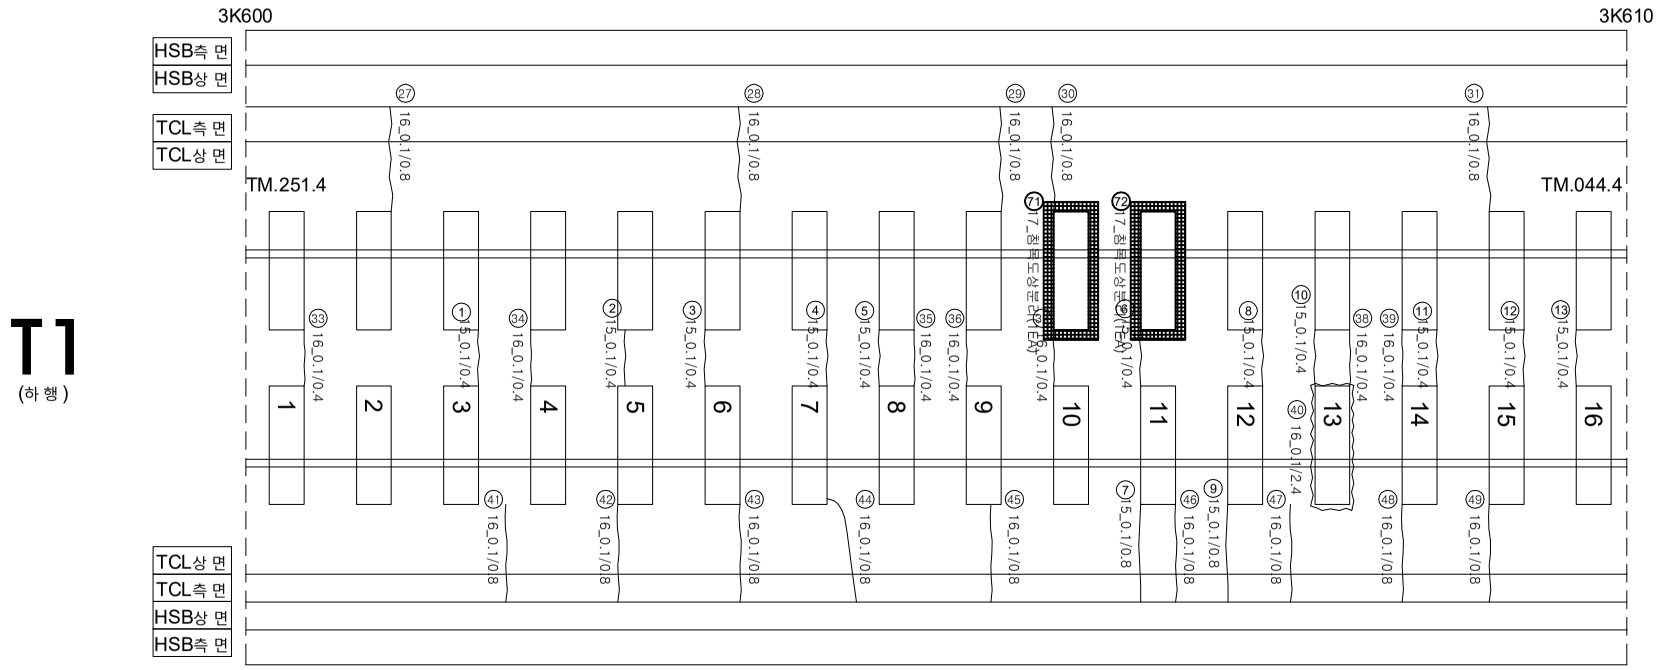
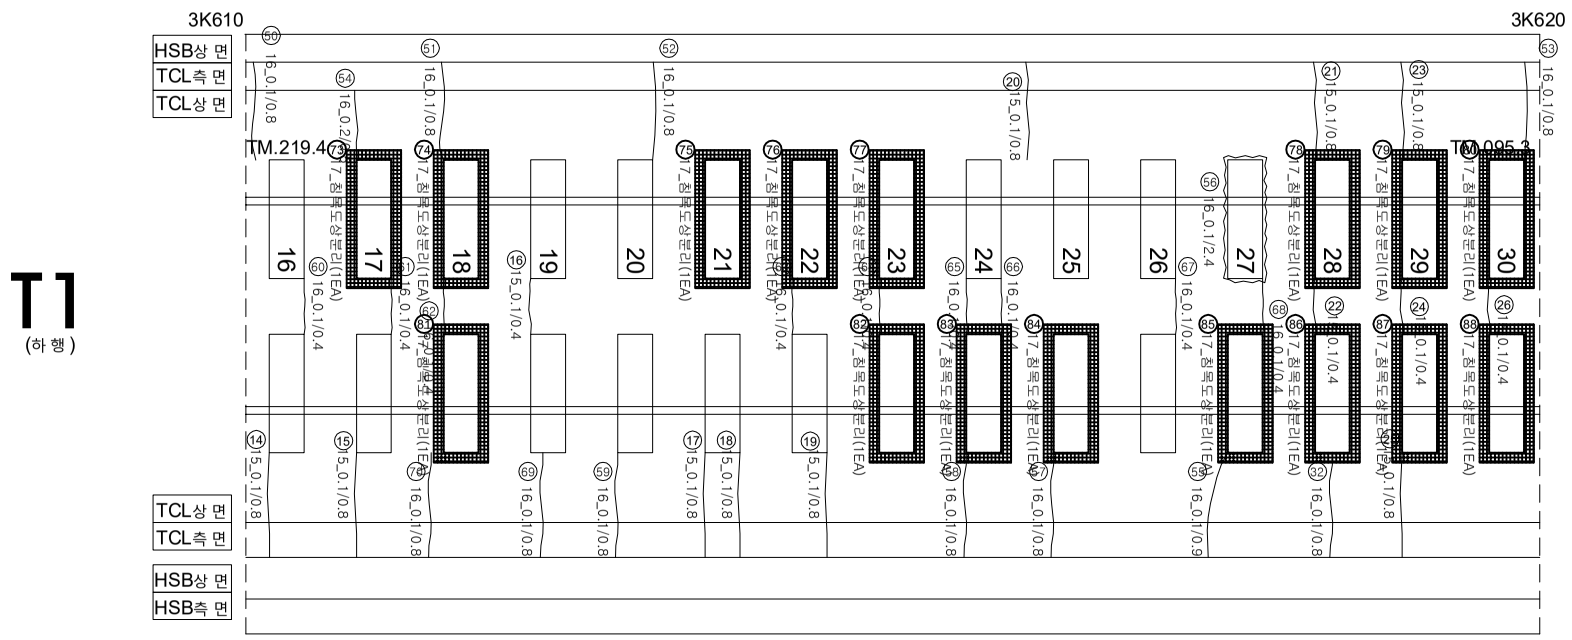
연번	손상	폭		연장		비고	연번	손상	폭		연장		비고
1	균열	0.1	㎜	0.4	m		56	경계부 균열	0.1	㎜	2.4	m	
2	균열	0.1	㎜	0.4	m		57	균열	0.1	㎜	0.8	m	
3	균열	0.1	㎜	0.4	m		58	균열	0.1	㎜	0.8	m	
4	균열	0.1	㎜	0.4	m		59	균열	0.1	㎜	0.8	m	
5	균열	0.1	㎜	0.4	m		60	균열	0.1	㎜	0.4	m	
6	균열	0.1	㎜	0.4	m		61	균열	0.1	㎜	0.4	m	
7	균열	0.1	㎜	0.8	m		62	균열	0.1	㎜	0.4	m	
8	균열	0.1	㎜	0.4	m		63	균열	0.1	㎜	0.4	m	
9	균열	0.1	㎜	0.8	m		64	균열	0.1	㎜	0.4	m	
10	균열	0.1	㎜	0.4	m		65	균열	0.1	㎜	0.4	m	
11	균열	0.1	㎜	0.4	m		66	균열	0.1	㎜	0.4	m	
12	균열	0.1	㎜	0.4	m		67	균열	0.1	㎜	0.4	m	
13	균열	0.1	㎜	0.4	m		68	균열	0.1	㎜	0.4	m	
14	균열	0.1	㎜	0.8	m		69	균열	0.1	㎜	0.8	m	
15	균열	0.1	㎜	0.8	m		70	균열	0.1	㎜	0.8	m	
16	균열	0.1	㎜	0.4	m		71	침목도상분리			1.0	ea	신규
17	균열	0.1	㎜	0.8	m		72	침목도상분리			1.0	ea	신규
18	균열	0.1	㎜	0.8	m		73	침목도상분리			1.0	ea	신규
19	균열	0.1	㎜	0.8	m		74	침목도상분리			1.0	ea	신규
20	균열	0.1	㎜	0.8	m		75	침목도상분리			1.0	ea	신규
21	균열	0.1	㎜	0.8	m		76	침목도상분리			1.0	ea	신규
22	균열	0.1	㎜	0.4	m		77	침목도상분리			1.0	ea	신규
23	균열	0.1	㎜	0.8	m		78	침목도상분리			1.0	ea	신규

24	균열	0.1	㎜	0.4	m		79	침목도상분리			1.0	ea	신규
25	균열	0.1	㎜	0.1	m		80	침목도상분리			1.0	ea	신규
26	균열	0.1	㎜	0.4	m		81	침목도상분리			1.0	ea	신규
27	균열	0.1	㎜	0.8	m		82	침목도상분리			1.0	ea	신규
28	균열	0.1	㎜	0.8	m		83	침목도상분리			1.0	ea	신규
29	균열	0.1	㎜	0.8	m		84	침목도상분리			1.0	ea	신규
30	균열	0.1	㎜	0.8	m		85	침목도상분리			1.0	ea	신규
31	균열	0.1	㎜	0.8	m		86	침목도상분리			1.0	ea	신규
32	균열	0.1	㎜	0.8	m		87	침목도상분리			1.0	ea	신규
33	균열	0.1	㎜	0.4	m		88	침목도상분리			1.0	ea	신규
34	균열	0.1	㎜	0.4	m		89						
35	균열	0.1	㎜	0.4	m		90						
36	균열	0.1	㎜	0.4	m		91						
37	균열	0.1	㎜	0.4	m		92						
38	균열	0.1	㎜	0.4	m		93						
39	경계부 균열	0.1	㎜	0.4	m		94						
40	균열	0.1	㎜	2.4	m		95						
41	균열	0.1	㎜	0.8	m		96						
42	균열	0.1	㎜	0.8	m		97						
43	균열	0.1	㎜	0.8	m		98						
44	균열	0.1	㎜	0.8	m		99						
45	균열	0.1	㎜	0.8	m		100						
46	균열	0.1	㎜	0.8	m		101						
47	균열	0.1	㎜	0.8	m		102						
48	균열	0.1	㎜	0.8	m		103						
49	균열	0.1	㎜	0.8	m		104						
50	균열	0.1	㎜	0.8	m		105						
51	균열	0.1	㎜	0.8	m		106						
52	균열	0.1	㎜	0.8	m		107

53	균열	0.1	㎜	0.8	m		108						
54	균열	0.2	㎜	0.5	m		109						
55	균열	0.1	㎜	0.9	m		110
