호남고속선 오송고가(T1)_토공노반_31(3.680~3.700km, L=20m)

외관조사망도 번호
G1_오송고가(T1)_토공노반_31(3.680~3.700)

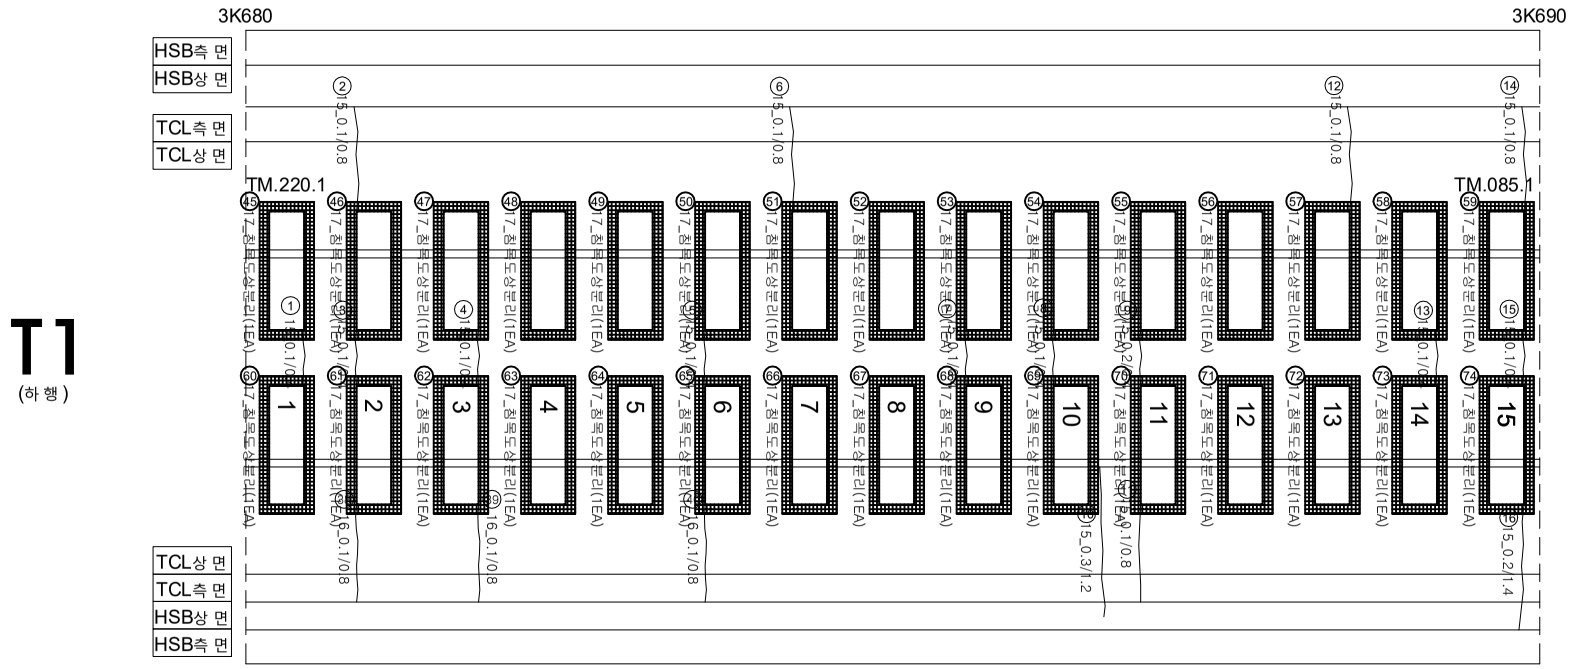
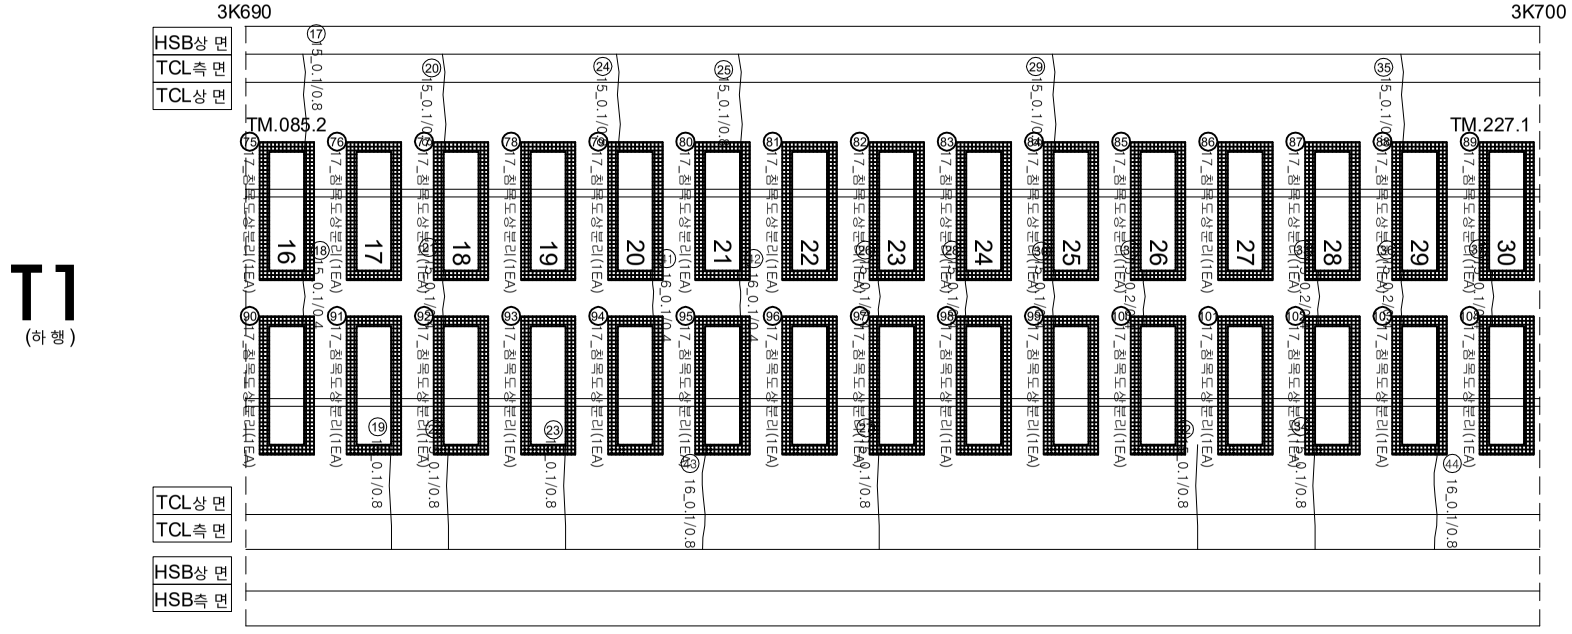
연번	손상	폭		연장		비고	연번	손상	폭		연장		비고
1	균열	0.1	㎜	0.4	m		56	침목도상분리			1.0	ea	신규
2	균열	0.1	㎜	0.8	m		57	침목도상분리			1.0	ea	신규
3	균열	0.1	㎜	0.4	m		58	침목도상분리			1.0	ea	신규
4	균열	0.1	㎜	0.4	m		59	침목도상분리			1.0	ea	신규
5	균열	0.1	㎜	0.4	m		60	침목도상분리			1.0	ea	신규
6	균열	0.1	㎜	0.1	m		61	침목도상분리			1.0	ea	신규
7	균열	0.1	㎜	0.4	m		62	침목도상분리			1.0	ea	신규
8	균열	0.1	㎜	0.4	m		63	침목도상분리			1.0	ea	신규
9	균열	0.2	㎜	0.4	m		64	침목도상분리			1.0	ea	신규
10	균열	0.3	㎜	1.2	m		65	침목도상분리			1.0	ea	신규
11	균열	0.1	㎜	0.8	m		66	침목도상분리			1.0	ea	신규
12	균열	0.1	㎜	0.8	m		67	침목도상분리			1.0	ea	신규
13	균열	0.1	㎜	0.4	m		68	침목도상분리			1.0	ea	신규
14	균열	0.1	㎜	0.8	m		69	침목도상분리			1.0	ea	신규
15	균열	0.1	㎜	0.4	m		70	침목도상분리			1.0	ea	신규
16	균열	0.2	㎜	1.4	m		71	침목도상분리			1.0	ea	신규
17	균열	0.1	㎜	0.8	m		72	침목도상분리			1.0	ea	신규
18	균열	0.1	㎜	0.4	m		73	침목도상분리			1.0	ea	신규
19	균열	0.1	㎜	0.8	m		74	침목도상분리			1.0	ea	신규
20	균열	0.1	㎜	0.8	m		75	침목도상분리			1.0	ea	신규
21	균열	0.1	㎜	0.4	m		76	침목도상분리			1.0	ea	신규
22	균열	0.1	㎜	0.8	m		77	침목도상분리			1.0	ea	신규

23	균열	0.1	㎜	0.8	m		78	침목도상분리			1.0	ea	신규
24	균열	0.1	㎜	0.8	m		79	침목도상분리			1.0	ea	신규
25	균열	0.1	㎜	0.8	m		80	침목도상분리			1.0	ea	신규
26	균열	0.1	㎜	0.4	m		81	침목도상분리			1.0	ea	신규
27	균열	0.1	㎜	0.8	m		82	침목도상분리			1.0	ea	신규
28	균열	0.1	㎜	0.4	m		83	침목도상분리			1.0	ea	신규
29	균열	0.1	㎜	0.8	m		84	침목도상분리			1.0	ea	신규
30	균열	0.1	㎜	0.4	m		85	침목도상분리			1.0	ea	신규
31	균열	0.2	㎜	0.4	m		86	침목도상분리			1.0	ea	신규
32	균열	0.1	㎜	0.8	m		87	침목도상분리			1.0	ea	신규
33	균열	0.2	㎜	0.4	m		88	침목도상분리			1.0	ea	신규
34	균열	0.1	㎜	0.8	m		89	침목도상분리			1.0	ea	신규
35	균열	0.1	㎜	0.8	m		90	침목도상분리			1.0	ea	신규
36	균열	0.2	㎜	0.4	m		91	침목도상분리			1.0	ea	신규
37	균열	0.1	㎜	0.4	m		92	침목도상분리			1.0	ea	신규
38	균열	0.1	㎜	0.8	m		93	침목도상분리			1.0	ea	신규
39	균열	0.1	㎜	0.8	m		94	침목도상분리			1.0	ea	신규
40	균열	0.1	㎜	0.8	m		95	침목도상분리			1.0	ea	신규
41	균열	0.1	㎜	0.4	m		96	침목도상분리			1.0	ea	신규
42	균열	0.1	㎜	0.4	m		97	침목도상분리			1.0	ea	신규
43	균열	0.1	㎜	0.8	m		98	침목도상분리			1.0	ea	신규
44	균열	0.1	㎜	0.8	m		99	침목도상분리			1.0	ea	신규
45	침목도상분리			1.0	ea	신규	100	침목도상분리			1.0	ea	신규

46	침목도상분리			1.0	ea	신규	101	침목도상분리			1.0	ea	신규
47	침목도상분리			1.0	ea	신규	102	침목도상분리			1.0	ea	신규
48	침목도상분리			1.0	ea	신규	103	침목도상분리			1.0	ea	신규
49	침목도상분리			1.0	ea	신규	104	침목도상분리			1.0	ea	신규
50	침목도상분리			1.0	ea	신규	105						
51	침목도상분리			1.0	ea	신규	106						
52	침목도상분리			1.0	ea	신규	107						
53	침목도상분리			1.0	ea	신규	108						
54	침목도상분리			1.0	ea	신규	109						
55	침목도상분리			1.0	ea	신규	110
