호남고속선 오송고가(T1)_토공노반_32(3.700~3.720km, L=20m)

외관조사망도 번호
G1_오송고가(T1)_토공노반_32(3.700~3.720)

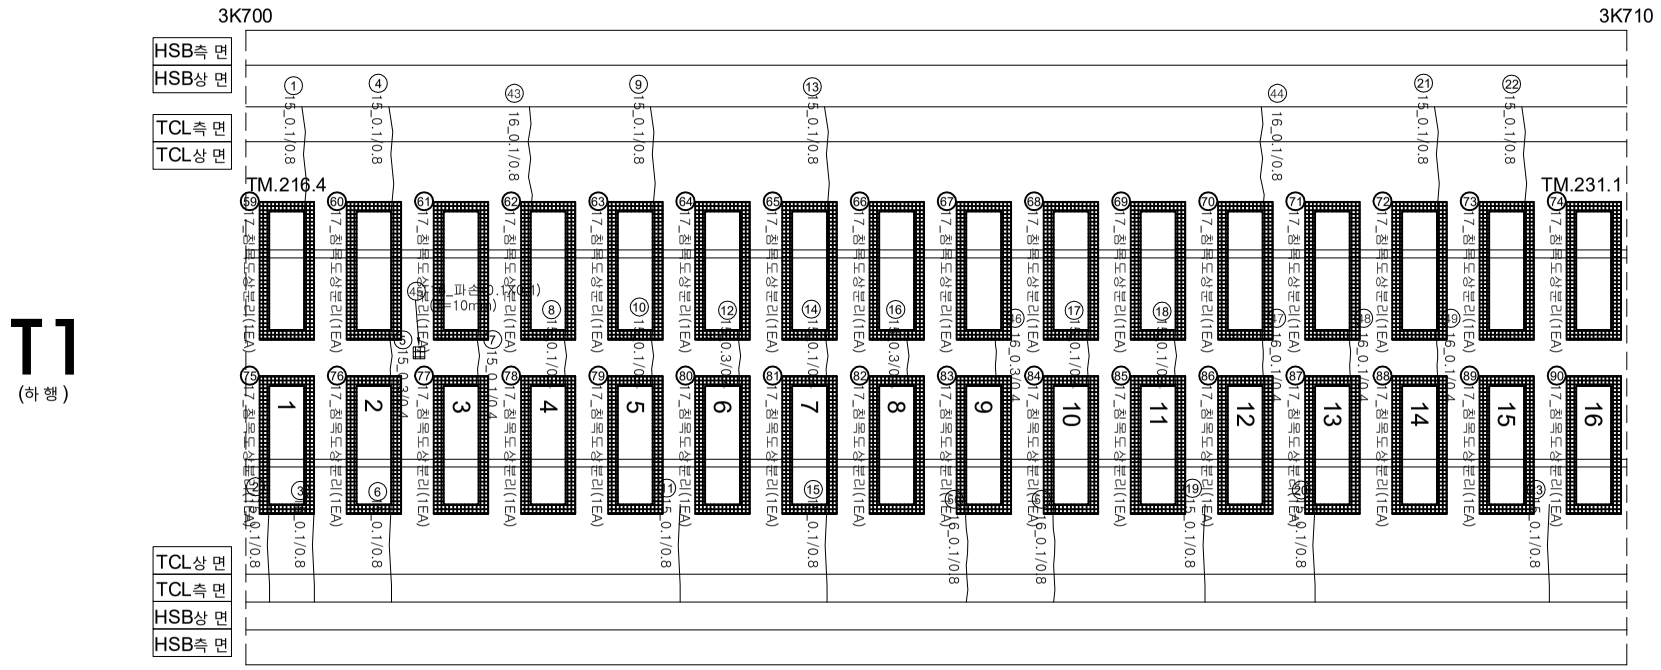
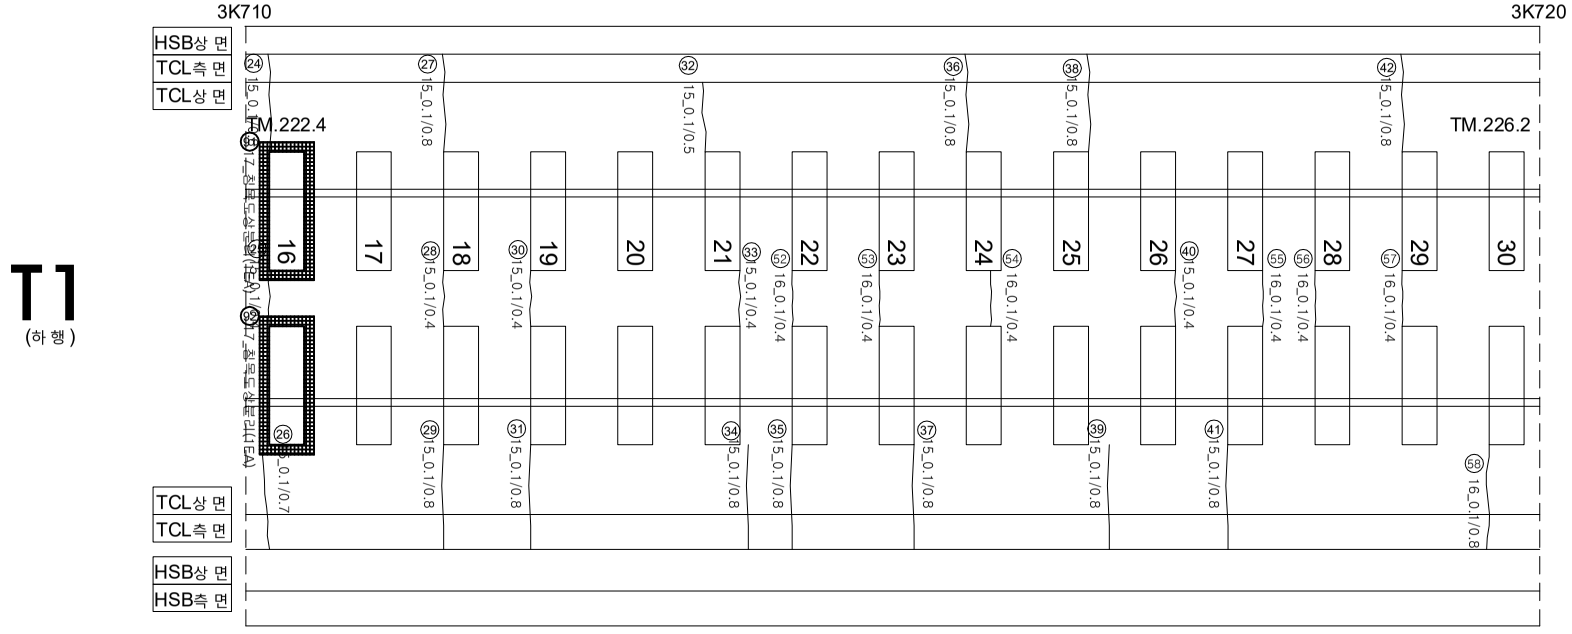
연번	손상	폭		연장		비고	연번	손상	폭		연장		비고
1	균열	0.1	mm	0.8	m		56	균열	0.1	mm	0.4	m	
2	균열	0.1	mm	0.8	m		57	균열	0.1	mm	0.4	m	
3	균열	0.1	mm	0.8	m		58	균열	0.1	mm	0.8	m	
4	균열	0.1	mm	0.8	m		59	침목도상분리			1.0	ea	신규
5	균열	0.3	mm	0.4	m		60	침목도상분리			1.0	ea	신규
6	균열	0.1	mm	0.8	m		61	침목도상분리			1.0	ea	신규
7	균열	0.1	mm	0.4	m		62	침목도상분리			1.0	ea	신규
8	균열	0.1	mm	0.4	m		63	침목도상분리			1.0	ea	신규
9	균열	0.1	mm	0.8	m		64	침목도상분리			1.0	ea	신규
10	균열	0.1	mm	0.4	m		65	침목도상분리			1.0	ea	신규
11	균열	0.1	mm	0.8	m		66	침목도상분리			1.0	ea	신규
12	균열	0.3	mm	0.4	m		67	침목도상분리			1.0	ea	신규
13	균열	0.1	mm	0.8	m		68	침목도상분리			1.0	ea	신규
14	균열	0.1	mm	0.4	m		69	침목도상분리			1.0	ea	신규
15	균열	0.1	mm	0.8	m		70	침목도상분리			1.0	ea	신규
16	균열	0.3	mm	0.4	m		71	침목도상분리			1.0	ea	신규
17	균열	0.1	mm	0.4	m		72	침목도상분리			1.0	ea	신규
18	균열	0.1	mm	0.4	m		73	침목도상분리			1.0	ea	신규
19	균열	0.1	mm	0.8	m		74	침목도상분리			1.0	ea	신규
20	균열	0.1	mm	0.8	m		75	침목도상분리			1.0	ea	신규
21	균열	0.1	mm	0.8	m		76	침목도상분리			1.0	ea	신규
22	균열	0.1	mm	0.8	m		77	침목도상분리			1.0	ea	신규

23	균열	0.1	mm	0.8	m		78	침목도상분리			1.0	ea	신규
24	균열	0.1	mm	0.8	m		79	침목도상분리			1.0	ea	신규
25	균열	0.1	mm	0.4	m		80	침목도상분리			1.0	ea	신규
26	균열	0.1	mm	0.7	m		81	침목도상분리			1.0	ea	신규
27	균열	0.1	mm	0.8	m		82	침목도상분리			1.0	ea	신규
28	균열	0.1	mm	0.4	m		83	침목도상분리			1.0	ea	신규
29	균열	0.1	mm	0.8	m		84	침목도상분리			1.0	ea	신규
30	균열	0.1	mm	0.4	m		85	침목도상분리			1.0	ea	신규
31	균열	0.1	mm	0.8	m		86	침목도상분리			1.0	ea	신규
32	균열	0.1	mm	0.5	m		87	침목도상분리			1.0	ea	신규
33	균열	0.1	mm	0.4	m		88	침목도상분리			1.0	ea	신규
34	균열	0.1	mm	0.8	m		89	침목도상분리			1.0	ea	신규
35	균열	0.1	mm	0.8	m		90	침목도상분리			1.0	ea	신규
36	균열	0.1	mm	0.8	m		91	침목도상분리			1.0	ea	신규
37	균열	0.1	mm	0.8	m		92	침목도상분리			1.0	ea	신규
38	균열	0.1	mm	0.8	m		93						
39	균열	0.1	mm	0.8	m		94						
40	균열	0.1	mm	0.4	m		95						
41	균열	0.1	mm	0.8	m		96						
42	균열	0.1	mm	0.8	m		97						
43	균열	0.1	mm	0.8	m		98						
44	균열	0.1	mm	0.8	m		99						
45	파손	0.1	m	0.1	m		100						
46	균열	0.3	mm	0.4	m		101						
47	균열	0.1	mm	0.4	m		102						
48	균열	0.1	mm	0.4	m		103

49	균열	0.1	mm	0.4	m		104						
50	균열	0.1	mm	0.8	m		105						
51	균열	0.1	mm	0.8	m		106						
52	균열	0.1	mm	0.4	m		107						
53	균열	0.1	mm	0.4	m		108						
54	균열	0.1	mm	0.4	m		109						
55	균열	0.1	mm	0.4	m		110
