외관조사망도 번호
G1_오송고가(T1)_토공노반_33(3.720~3.740km, L=20m)

호남고속선 오송고가(T1)_토공노반_33(3.720~3.740km, L=20m)

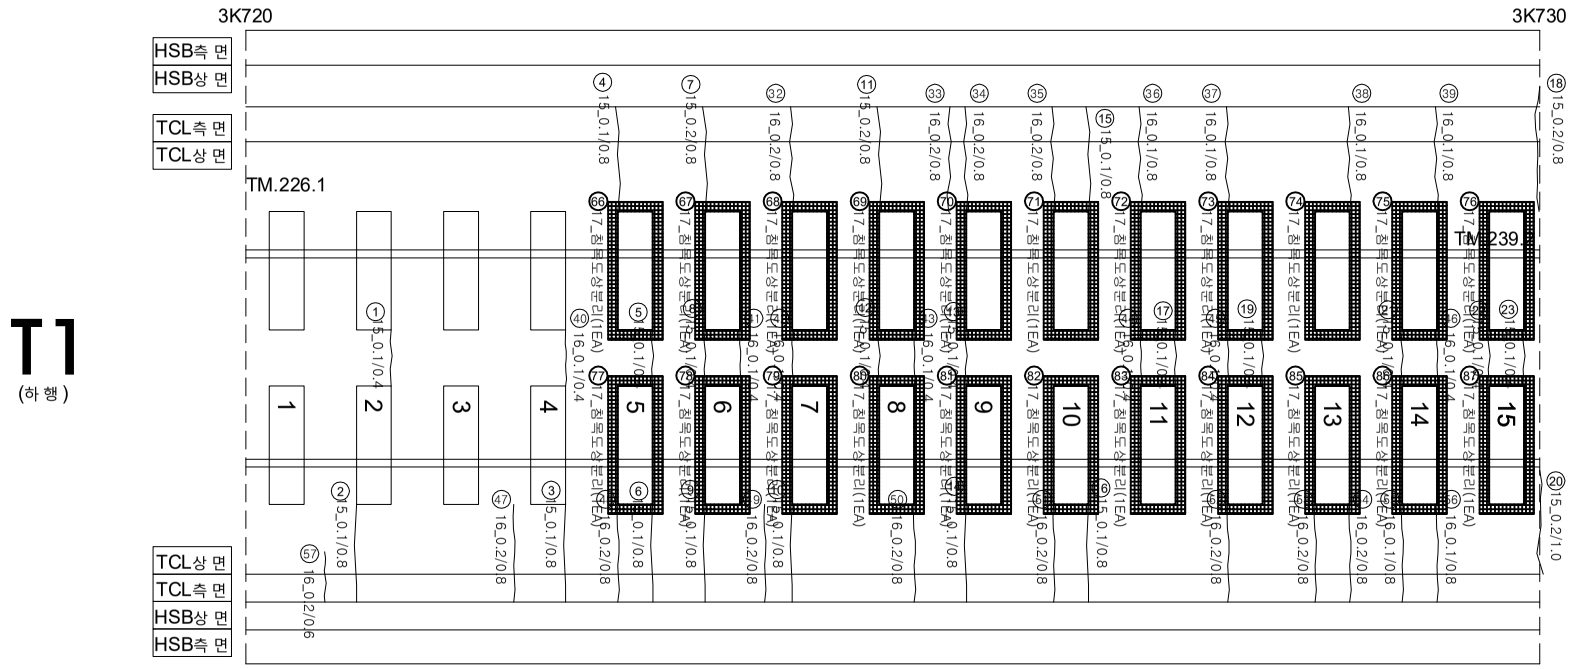
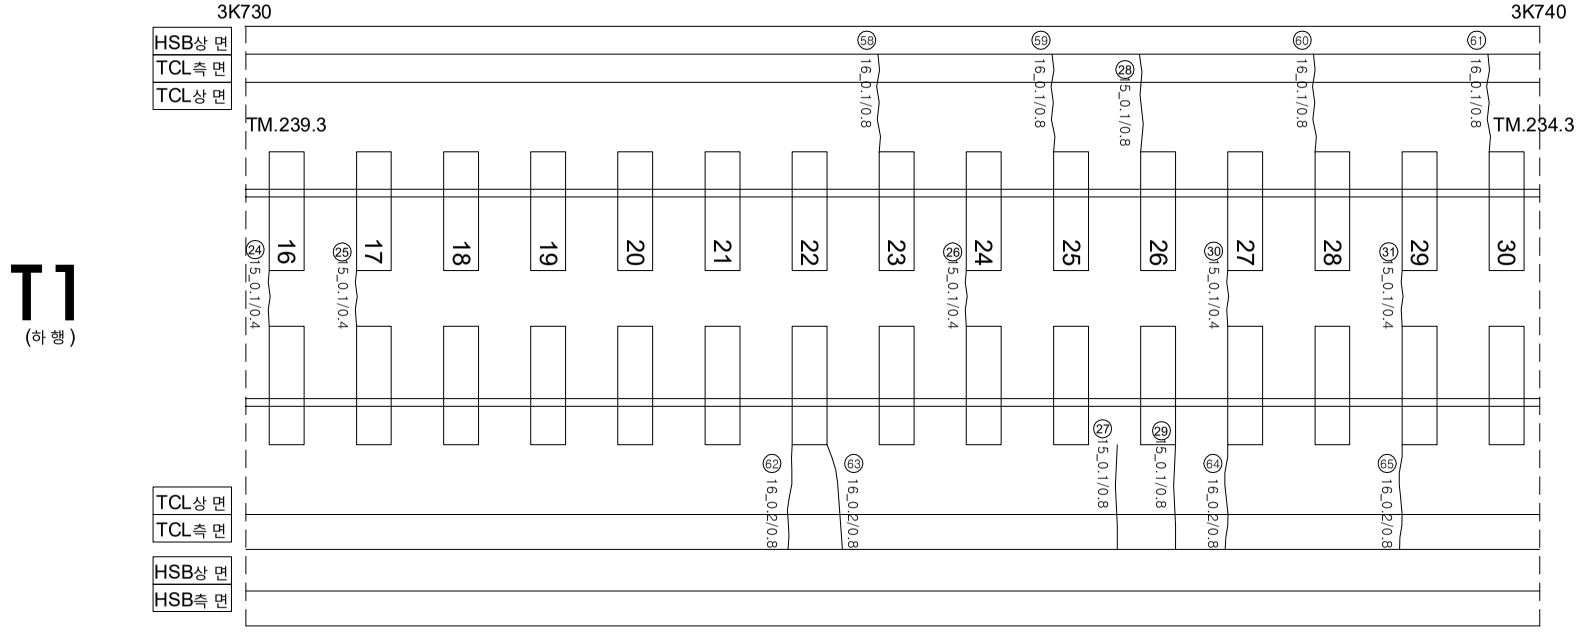
연번	손상	폭		연장		비고	연번	손상	폭		연장		비고
1	균열	0.1	㎜	0.4	m		56	균열	0.1	㎜	0.8	m	
2	균열	0.1	㎜	0.8	m		57	균열	0.2	㎜	0.6	m	
3	균열	0.1	㎜	0.8	m		58	균열	0.1	㎜	0.8	m	
4	균열	0.1	㎜	0.8	m		59	균열	0.1	㎜	0.8	m	
5	균열	0.1	㎜	0.4	m		60	균열	0.1	㎜	0.8	m	
6	균열	0.1	㎜	0.8	m		61	균열	0.1	㎜	0.8	m	
7	균열	0.2	㎜	0.8	m		62	균열	0.2	㎜	0.8	m	
8	균열	0.1	㎜	0.4	m		63	균열	0.2	㎜	0.8	m	
9	균열	0.1	㎜	0.8	m		64	균열	0.2	㎜	0.8	m	
10	균열	0.1	㎜	0.8	m		65	균열	0.2	㎜	0.8	m	
11	균열	0.2	㎜	0.8	m		66	침목도상분리			1.0	ea	신규
12	균열	0.1	㎜	0.4	m		67	침목도상분리			1.0	ea	신규
13	균열	0.1	㎜	0.4	m		68	침목도상분리			1.0	ea	신규
14	균열	0.1	㎜	0.8	m		69	침목도상분리			1.0	ea	신규
15	균열	0.1	㎜	0.8	m		70	침목도상분리			1.0	ea	신규
16	균열	0.1	㎜	0.8	m		71	침목도상분리			1.0	ea	신규
17	균열	0.1	㎜	0.4	m		72	침목도상분리			1.0	ea	신규
18	균열	0.2	㎜	0.8	m		73	침목도상분리			1.0	ea	신규
19	균열	0.1	㎜	0.4	m		74	침목도상분리			1.0	ea	신규
20	균열	0.2	㎜	1.0	m		75	침목도상분리			1.0	ea	신규
21	균열	0.1	㎜	0.4	m		76	침목도상분리			1.0	ea	신규
22	균열	0.1	㎜	0.4	m		77	침목도상분리			1.0	ea	신규
23	균열	0.1	㎜	0.4	m		78	침목도상분리			1.0	ea	신규

24	균열	0.1	㎜	0.4	m		79	침목도상분리			1.0	ea	신규
25	균열	0.1	㎜	0.4	m		80	침목도상분리			1.0	ea	신규
26	균열	0	㎜	0.4	m		81	침목도상분리			1.0	ea	신규
27	균열	0.1	㎜	0.8	m		82	침목도상분리			1.0	ea	신규
28	균열	0.1	㎜	0.8	m		83	침목도상분리			1.0	ea	신규
29	균열	0.1	㎜	0.8	m		84	침목도상분리			1.0	ea	신규
30	균열	0.1	㎜	0.4	m		85	침목도상분리			1.0	ea	신규
31	균열	0	㎜	0.4	m		86	침목도상분리			1.0	ea	신규
32	균열	0.2	㎜	0.8	m		87	침목도상분리			1.0	ea	신규
33	균열	0.2	㎜	0.8	m		88						
34	균열	0.2	㎜	0.8	m		89						
35	균열	0.2	㎜	0.8	m		90						
36	균열	0.1	㎜	0.8	m		91						
37	균열	0.1	㎜	0.8	m		92						
38	균열	0.1	㎜	0.8	m		93						
39	균열	0.1	㎜	0.8	m		94						
40	균열	0.1	㎜	0.4	m		95						
41	균열	0.1	㎜	0.4	m		96						
42	균열	0.1	㎜	0.4	m		97						
43	균열	0.1	㎜	0.4	m		98						
44	균열	0.1	㎜	0.4	m		99						
45	균열	0.1	㎜	0.4	m		100						
46	균열	0.1	㎜	0.4	m		101						
47	균열	0.2	㎜	0.8	m		102						
48	균열	0.2	㎜	0.8	m		103						
49	균열	0.2	㎜	0.8	m		104						
50	균열	0.2	㎜	0.8	m		105						
51	균열	0.2	㎜	0.8	m		106						
52	균열	0.2	㎜	0.8	m		107

53	균열	0.2	㎜	0.8	m		108						
54	균열	0.2	㎜	0.8	m		109						
55	균열	0.2	㎜	0.8	m		110
