외관조사망도 번호
G1_오송고가(T1)_토공노반_35(3.760~3.780km, L=20m)

호남고속선 오송고가(T1)_토공노반_35(3.760~3.780km, L=20m)

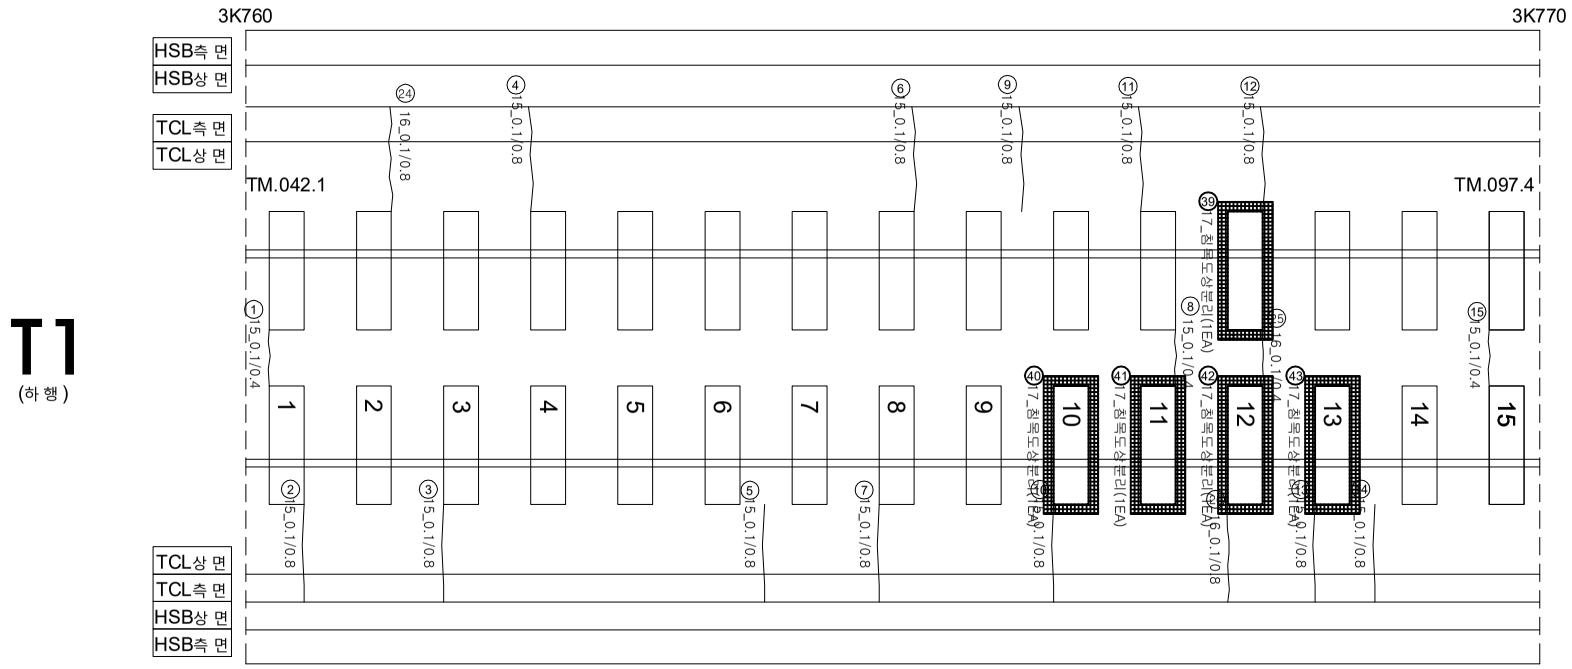
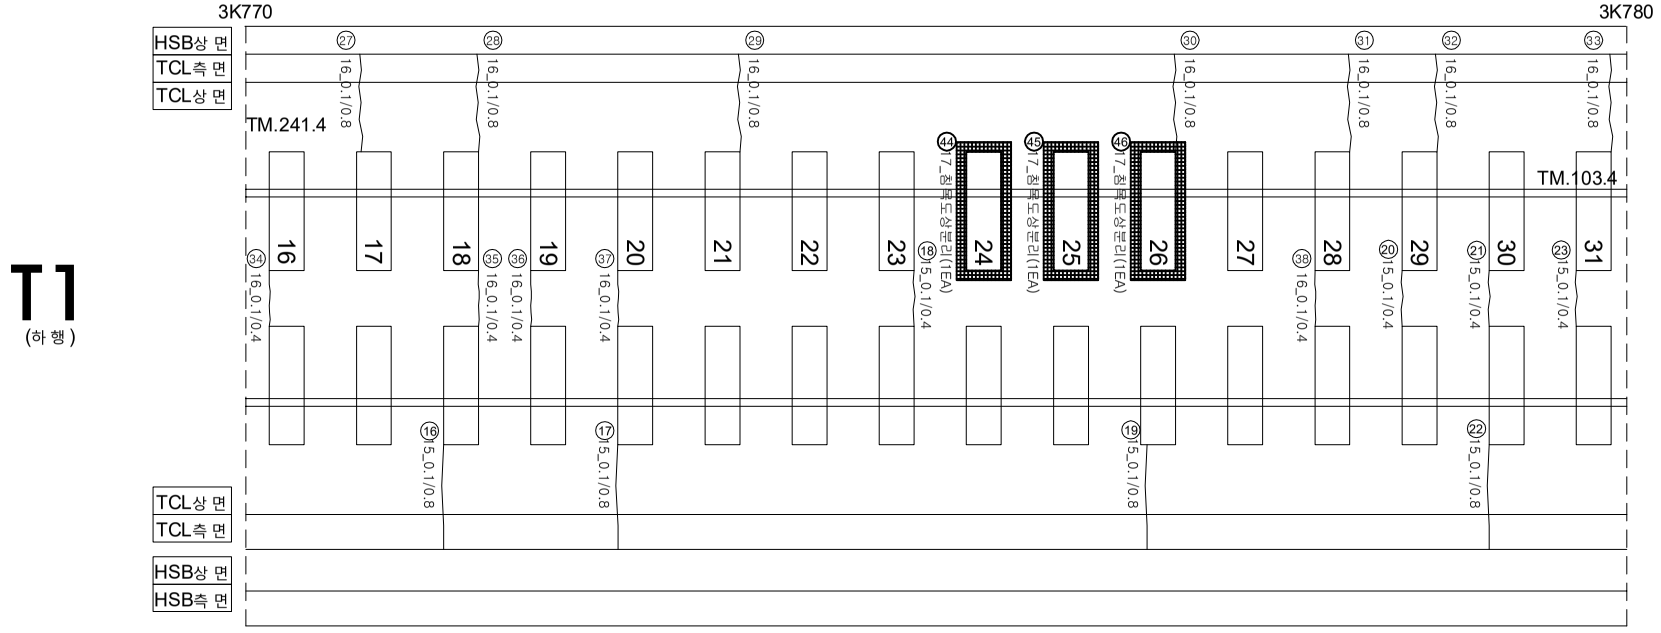
연번	손상	폭		연장		비고	연번	손상	폭		연장		비고
1	균열	0.1	㎜	0.4	m		56						
2	균열	0.1	㎜	0.8	m		57						
3	균열	0.1	㎜	0.8	m		58						
4	균열	0.1	㎜	0.8	m		59						
5	균열	0.1	㎜	0.4	m		60						
6	균열	0.1	㎜	0.8	m		61						
7	균열	0.1	㎜	0.8	m		62						
8	균열	0.1	㎜	0.4	m		63						
9	균열	0.1	㎜	0.8	m		64						
10	균열	0.1	㎜	0.8	m		65						
11	균열	0.1	㎜	0.8	m		66						
12	균열	0.1	㎜	0.8	m		67						
13	균열	0.1	㎜	0.8	m		68						
14	균열	0.1	㎜	0.8	m		69						
15	균열	0.1	㎜	0.4	m		70						
16	균열	0.1	㎜	0.8	m		71						
17	균열	0.1	㎜	0.8	m		72						
18	균열	0.1	㎜	0.4	m		73						
19	균열	0.1	㎜	0.8	m		74						
20	균열	0.1	㎜	0.4	m		75						
21	균열	0.1	㎜	0.4	m		76						
22	균열	0.1	㎜	0.8	m		77						
23	균열	0.1	㎜	0.4	m		78						
24	균열	0.1	㎜	0.8	m		79						
25	균열	0.1	㎜	0.4	m		80						
26	균열	0.1	㎜	0.8	m		81						
27	균열	0.1	㎜	0.8	m		82						
28	균열	0.1	㎜	0.8	m		83						
29	균열	0.1	㎜	0.8	m		84						
30	균열	0.1	㎜	0.8	m		85						
31	균열	0.1	㎜	0.8	m		86						
32	균열	0.1	㎜	0.8	m		87						
33	균열	0.1	㎜	0.8	m		88

34	균열	0.1	㎜	0.4	m		89						
35	균열	0.1	㎜	0.4	m		90						
36	균열	0.1	㎜	0.4	m		91						
37	균열	0.1	㎜	0.4	m		92						
38	균열	0.1	㎜	0.4	m		93						
39	침목도상분리			1.0	ea	신규	94						
40	침목도상분리			1.0	ea	신규	95						
41	침목도상분리			1.0	ea	신규	96						
42	침목도상분리			1.0	ea	신규	97						
43	침목도상분리			1.0	ea	신규	98						
44	침목도상분리			1.0	ea	신규	99						
45	침목도상분리			1.0	ea	신규	100						
46	침목도상분리			1.0	ea	신규	101						
47							102						
48							103						
49							104						
50							105						
51							106						
52							107						
53							108						
54							109						
55							110
