호남고속선 오송고가(T1)_토공노반_36(3.780~3.800km, L=20m)

외관조사망도 번호
G1_오송고가(T1)_토공노반_36(3.780~3.800)

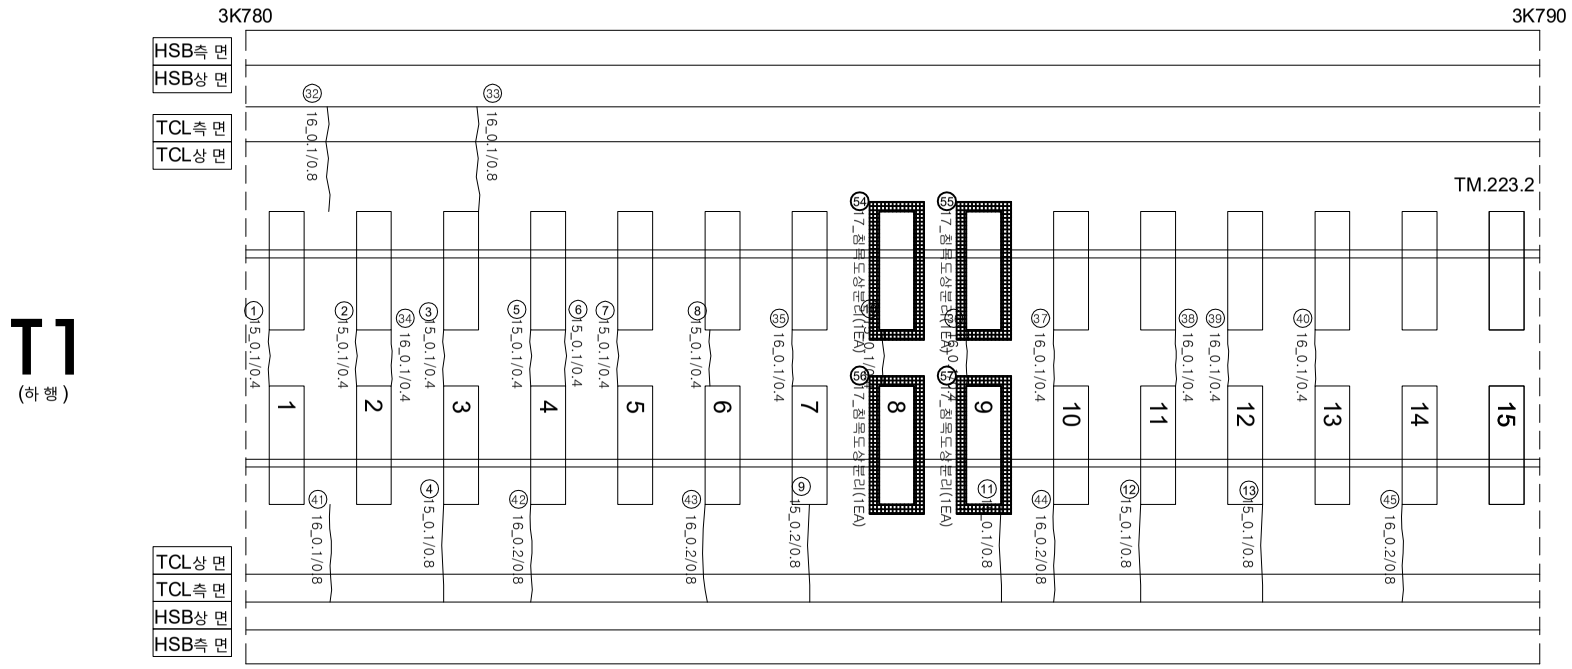
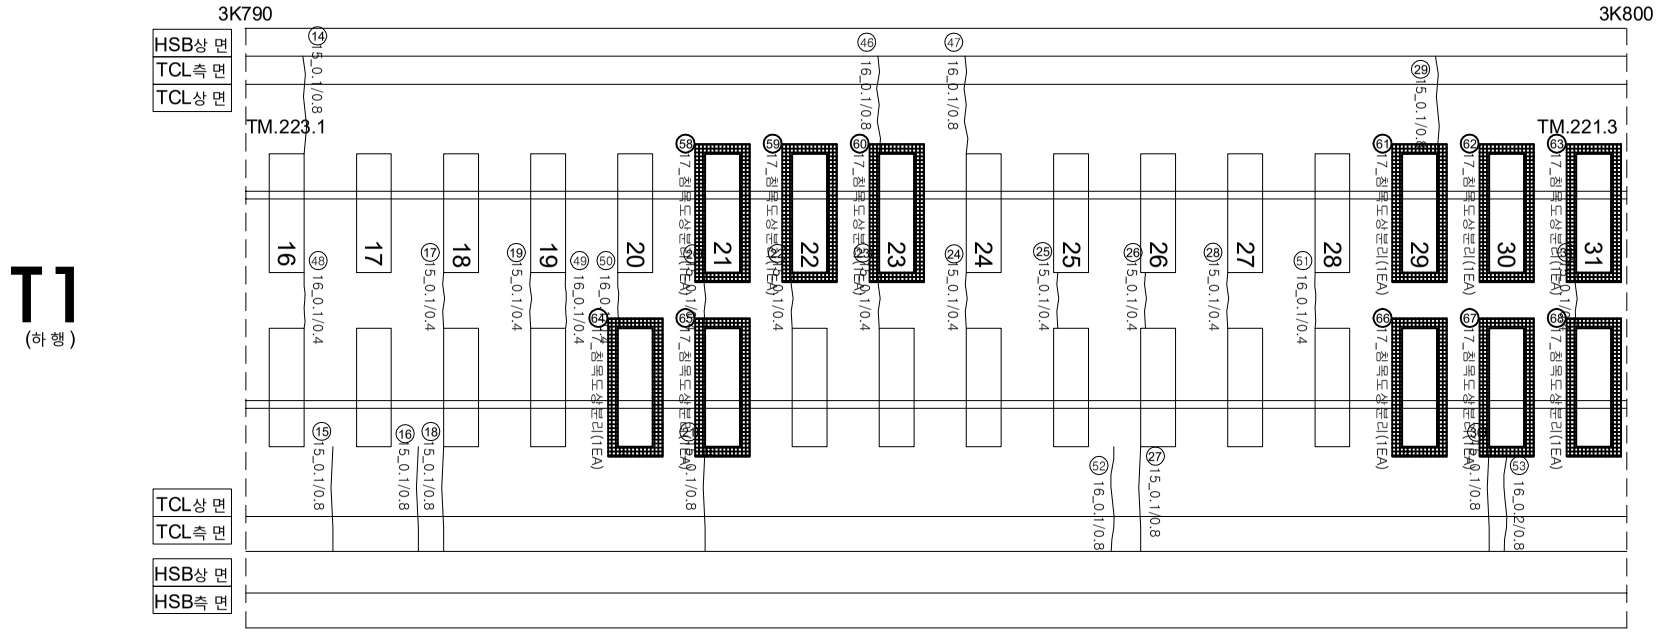
연번	손상	폭		연장		비고	연번	손상	폭		연장		비고
1	균열	0.1	㎜	0.4	m		56	침목도상분리			1.0	ea	신규
2	균열	0.1	㎜	0.4	m		57	침목도상분리			1.0	ea	신규
3	균열	0.1	㎜	0.4	m		58	침목도상분리			1.0	ea	신규
4	균열	0.1	㎜	0.8	m		59	침목도상분리			1.0	ea	신규
5	균열	0.1	㎜	0.4	m		60	침목도상분리			1.0	ea	신규
6	균열	0.1	㎜	0.4	m		61	침목도상분리			1.0	ea	신규
7	균열	0.1	㎜	0.4	m		62	침목도상분리			1.0	ea	신규
8	균열	0.1	㎜	0.4	m		63	침목도상분리			1.0	ea	신규
9	균열	0.2	㎜	0.8	m		64	침목도상분리			1.0	ea	신규
10	균열	0.1	㎜	0.4	m		65	침목도상분리			1.0	ea	신규
11	균열	0.1	㎜	0.8	m		66	침목도상분리			1.0	ea	신규
12	균열	0.1	㎜	0.8	m		67	침목도상분리			1.0	ea	신규
13	균열	0.1	㎜	0.8	m		68	침목도상분리			1.0	ea	신규
14	균열	0.1	㎜	0.8	m		69						
15	균열	0.1	㎜	0.8	m		70						
16	균열	0.1	㎜	0.8	m		71						
17	균열	0.1	㎜	0.4	m		72						
18	균열	0.1	㎜	0.8	m		73						
19	균열	0.1	㎜	0.4	m		74						
20	균열	0.1	㎜	0.4	m		75						
21	균열	0.1	㎜	0.8	m		76						
22	균열	0.1	㎜	0.4	m		77						
23	균열	0.1	㎜	0.4	m		78						
24	균열	0.1	㎜	0.4	m		79						
25	균열	0.1	㎜	0.4	m		80						
26	균열	0.1	㎜	0.4	m		81						
27	균열	0.1	㎜	0.8	m		82

28	균열	0.1	㎜	0.4	m		83						
29	균열	0.1	㎜	0.8	m		84						
30	균열	0.1	㎜	0.8	m		85						
31	균열	0.1	㎜	0.4	m		86						
32	균열	0.1	㎜	0.8	m		87						
33	균열	0.1	㎜	0.8	m		88						
34	균열	0.1	㎜	0.4	m		89						
35	균열	0.1	㎜	0.4	m		90						
36	균열	0.1	㎜	0.4	m		91						
37	균열	0.1	㎜	0.4	m		92						
38	균열	0.1	㎜	0.4	m		93						
39	균열	0.1	㎜	0.4	m		94						
40	균열	0.1	㎜	0.4	m		95						
41	균열	0.1	㎜	0.8	m		96						
42	균열	0.2	㎜	0.8	m		97						
43	균열	0.2	㎜	0.8	m		98						
44	균열	0.2	㎜	0.8	m		99						
45	균열	0.2	㎜	0.8	m		100						
46	균열	0.1	㎜	0.8	m		101						
47	균열	0.1	㎜	0.8	m		102						
48	균열	0.1	㎜	0.4	m		103						
49	균열	0.1	㎜	0.4	m		104						
50	균열	0.1	㎜	0.4	m		105						
51	균열	0.1	㎜	0.4	m		106						
52	균열	0.1	㎜	0.8	m		107						
53	균열	0.2	㎜	0.8	m		108						
54	침목도상분리			1.0	ea	신규	109						
55	침목도상분리			1.0	ea	신규	110
