외관조사망도 번호

호남고속선 오송고가(T1)_토공노반_40(3.860~3.880km, L=20m)

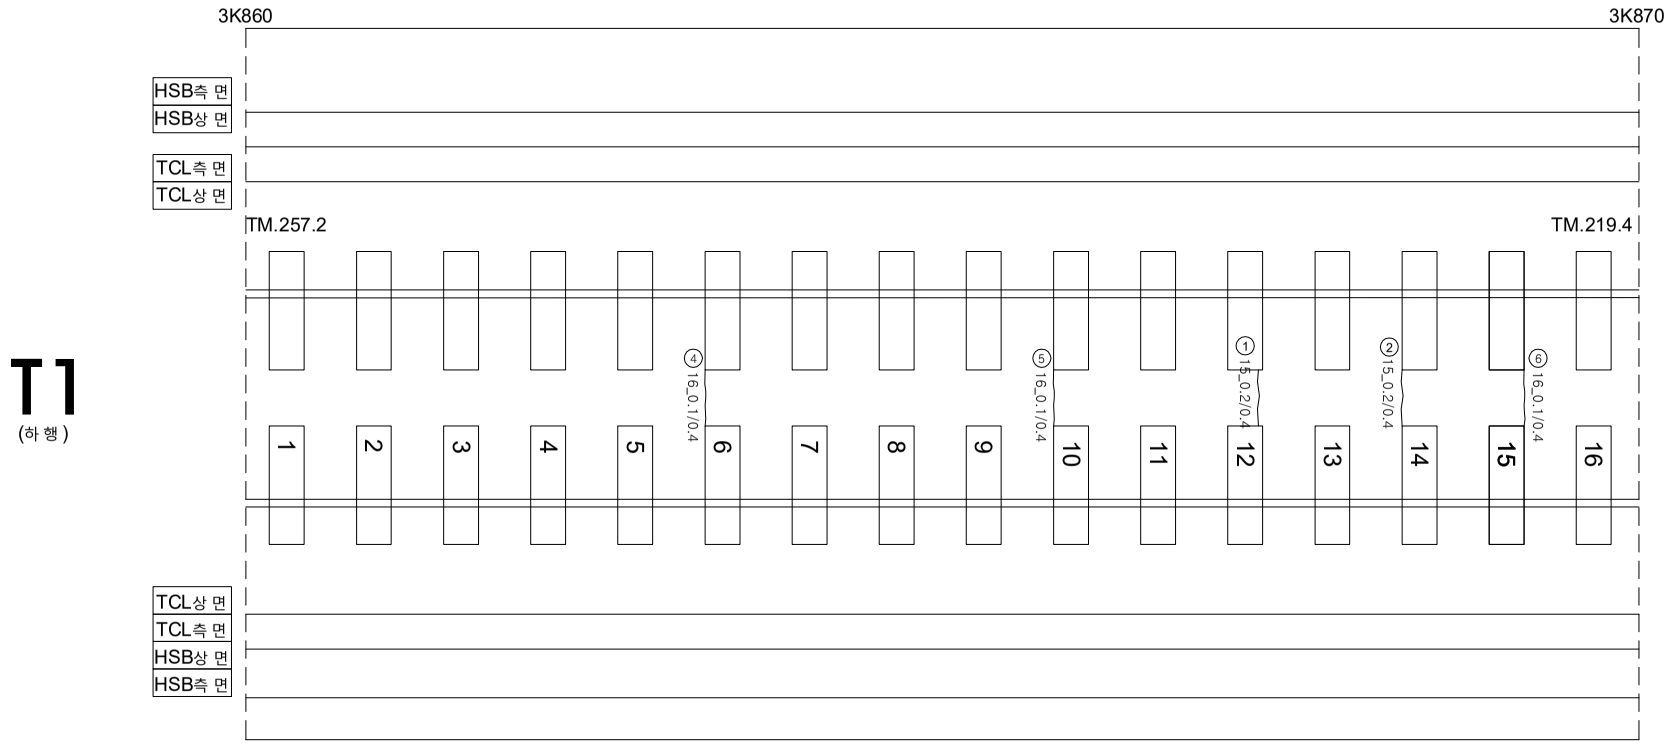
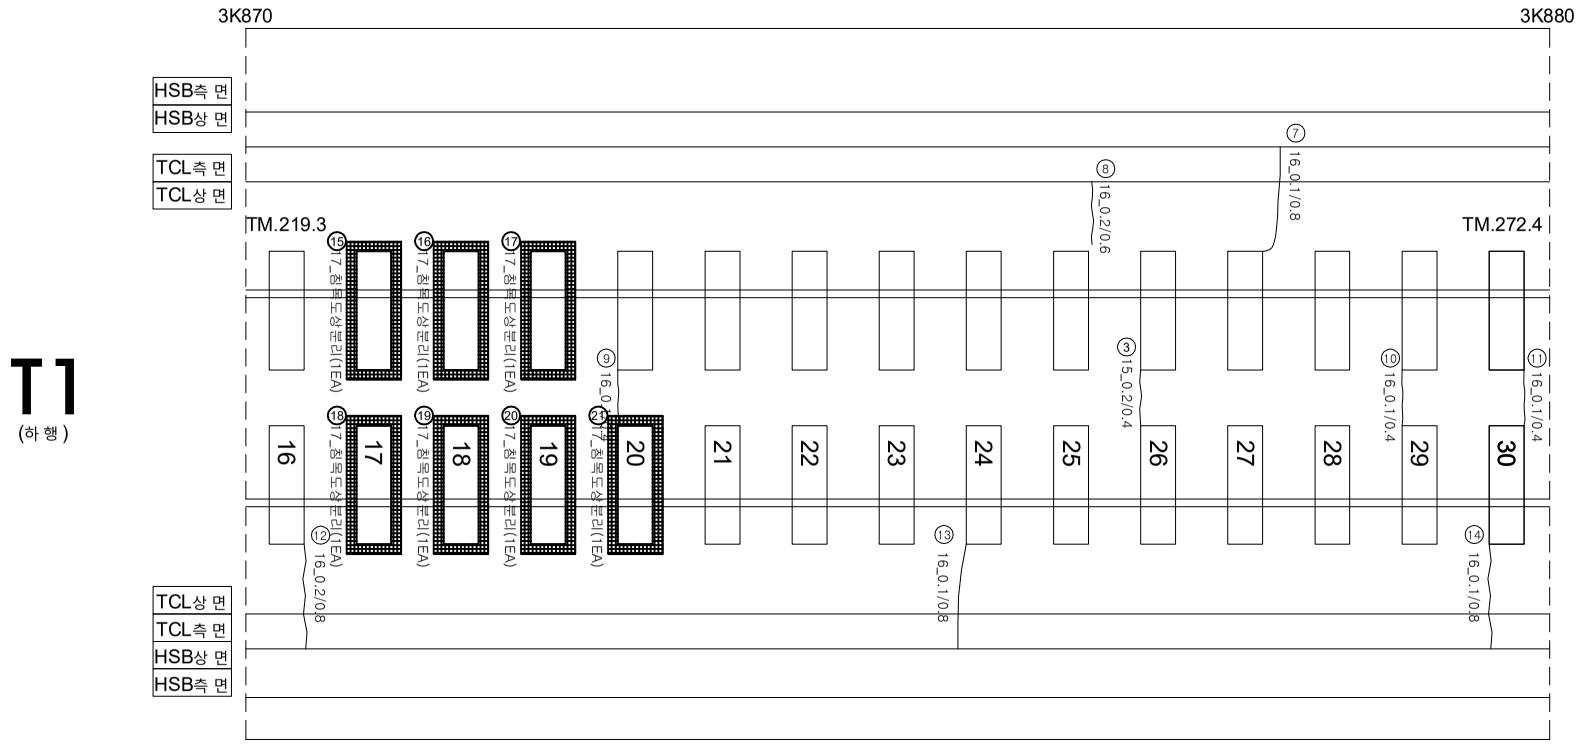
연번	손상	폭		연장		비고	연번	손상	폭		연장		비고
1	균열	0.2	㎜	0.4	m		56						
2	균열	0.2	㎜	0.4	m		57						
3	균열	0.2	㎜	0.4	m		58						
4	균열	0.1	㎜	0.4	m		59						
5	균열	0.1	㎜	0.4	m		60						
6	균열	0.1	㎜	0.4	m		61						
7	균열	0.1	㎜	0.8	m		62						
8	균열	0.2	㎜	0.1	m		63						
9	균열	0.1	㎜	0.4	m		64						
10	균열	0.1	㎜	0.4	m		65						
11	균열	0.1	㎜	0.4	m		66						
12	균열	0.2	㎜	0.8	m		67						
13	균열	0.1	㎜	0.8	m		68						
14	균열	0.1	㎜	0.8	m		69						
15	침목도상분리			1.0	ea	신규	70						
16	침목도상분리			1.0	ea	신규	71						
17	침목도상분리			1.0	ea	신규	72						
18	침목도상분리			1.0	ea	신규	73						
19	침목도상분리			1.0	ea	신규	74						
20	침목도상분리			1.0	ea	신규	75						
21	**침목도상분리**			**1.0**	**ea**	**신규**	76						
22							77						
23							78						
24							79						
25							80						
26							81						
27							82						
28							83						
29							84						
30							85						
31							86						
32							87						
33							88						
34							89						
35							90						
36							91						
37							92						
38							93

39							94						
40							95						
41							96						
42							97						
43							98						
44							99						
45							100						
46							101						
47							102						
48							103						
49							104						
50							105						
51							106						
52							107						
53							108						
54							109						
55							110
