호남고속선 오송고가(T1)_토공노반_5(3.160~3.180km, L=20m)

외관조사망도 번호
G1_오송고가(T1)_토공노반_5(3.160~3.180)

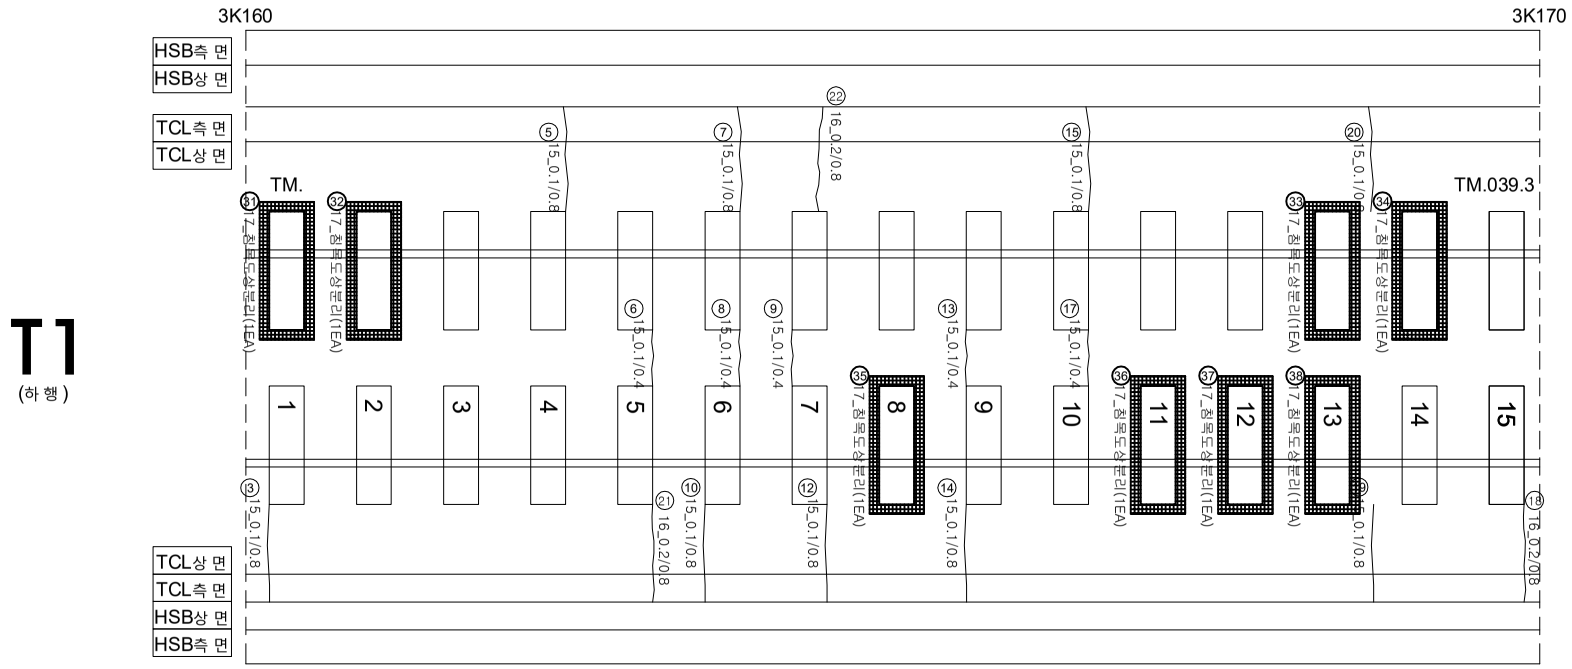
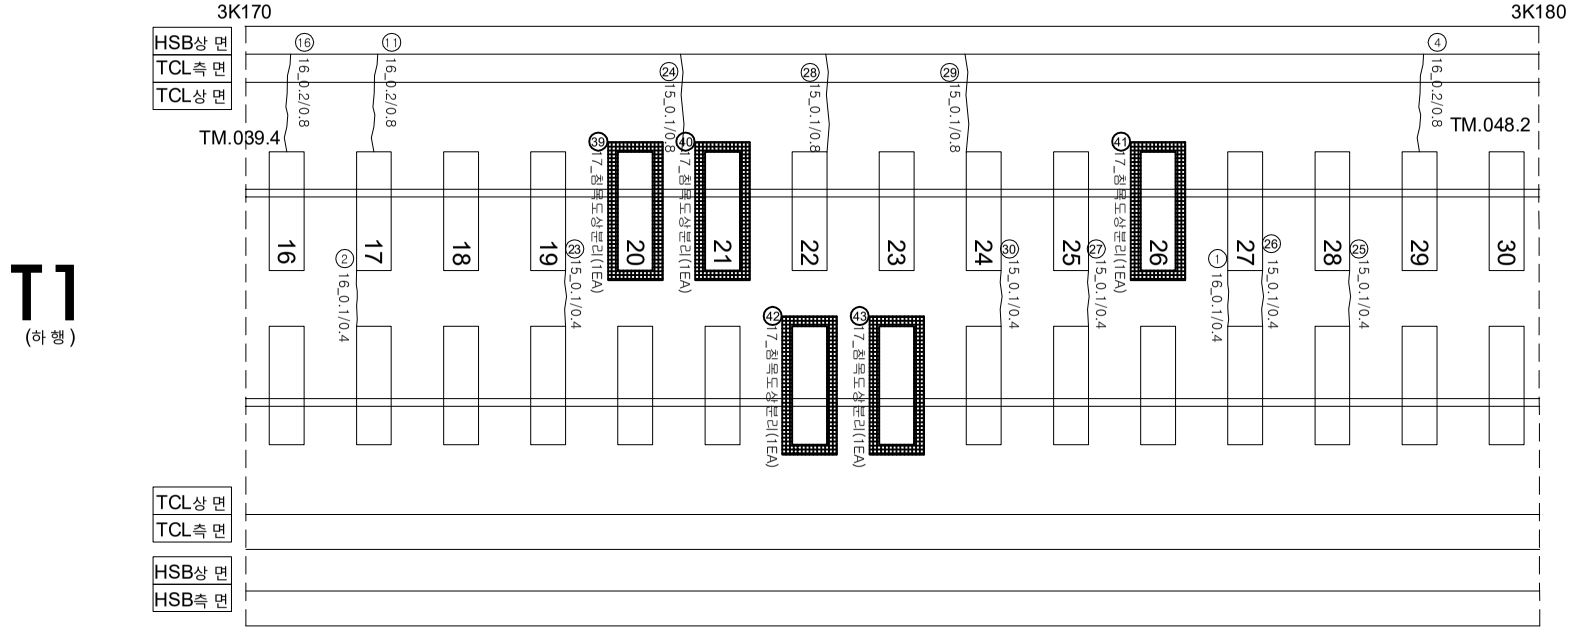
연번	손상	폭		연장		비고	연번	손상	폭		연장		비고
1	균열	0.1	㎜	0.4	m		56						
2	균열	0.1	㎜	0.4	m		57						
3	균열	0.1	㎜	0.8	m		58						
4	균열	0.2	㎜	0.8	m		59						
5	균열	0.1	㎜	0.8	m		60						
6	균열	0.1	㎜	0.4	m		61						
7	균열	0.1	㎜	0.8	m		62						
8	균열	0.1	㎜	0.4	m		63						
9	균열	0.1	㎜	0.4	m		64						
10	균열	0.1	㎜	0.8	m		65						
11	균열	0.2	㎜	0.8	m		66						
12	균열	0.1	㎜	0.8	m		67						
13	균열	0.1	㎜	0.4	m		68						
14	균열	0.1	㎜	0.8	m		69						
15	균열	0.1	㎜	0.8	m		70						
16	균열	0.2	㎜	0.8	m		71						
17	균열	0.1	㎜	0.4	m		72						
18	균열	0.2	㎜	0.8	m		73						
19	균열	0.1	㎜	0.8	m		74						
20	균열	0.1	㎜	0.4	m		75						
21	균열	0.2	㎜	0.8	m		76						
22	균열	0.2	㎜	0.8	m		77						
23	균열	0.1	㎜	0.4	m		78						
24	균열	0.1	㎜	0.8	m		79						
25	균열	0.1	㎜	0.4	m		80						
26	균열	0.1	㎜	0.4	m		81						
27	균열	0.1	㎜	0.4	m		82						
28	균열	0.1	㎜	0.8	m		83						
29	균열	0.1	㎜	0.8	m		84						
30	균열	0.1	㎜	0.4	m		85						
31	침목도상분리			1.0	ea	신규	86						
32	침목도상분리			1.0	ea	신규	87						
33	침목도상분리			1.0	ea	신규	88

34	침목도상분리			1.0	ea	신규	89						
35	침목도상분리			1.0	ea	신규	90						
36	침목도상분리			1.0	ea	신규	91						
37	침목도상분리			1.0	ea	신규	92						
38	침목도상분리			1.0	ea	신규	93						
39	침목도상분리			1.0	ea	신규	94						
40	침목도상분리			1.0	ea	신규	95						
41	침목도상분리			1.0	ea	신규	96						
42	침목도상분리			1.0	ea	신규	97						
43	침목도상분리			1.0	ea	신규	98						
44							99						
45							100						
46							101						
47							102						
48							103						
49							104						
50							105						
51							106						
52							107						
53							108						
54							109						
55							110
