호남고속선 오송고가(T1)_토공노반_41(3.880~3.900km, L=20m)

외관조사망도 번호
G1_오송고가(T1)_토공노반_41(3.880~3.900)

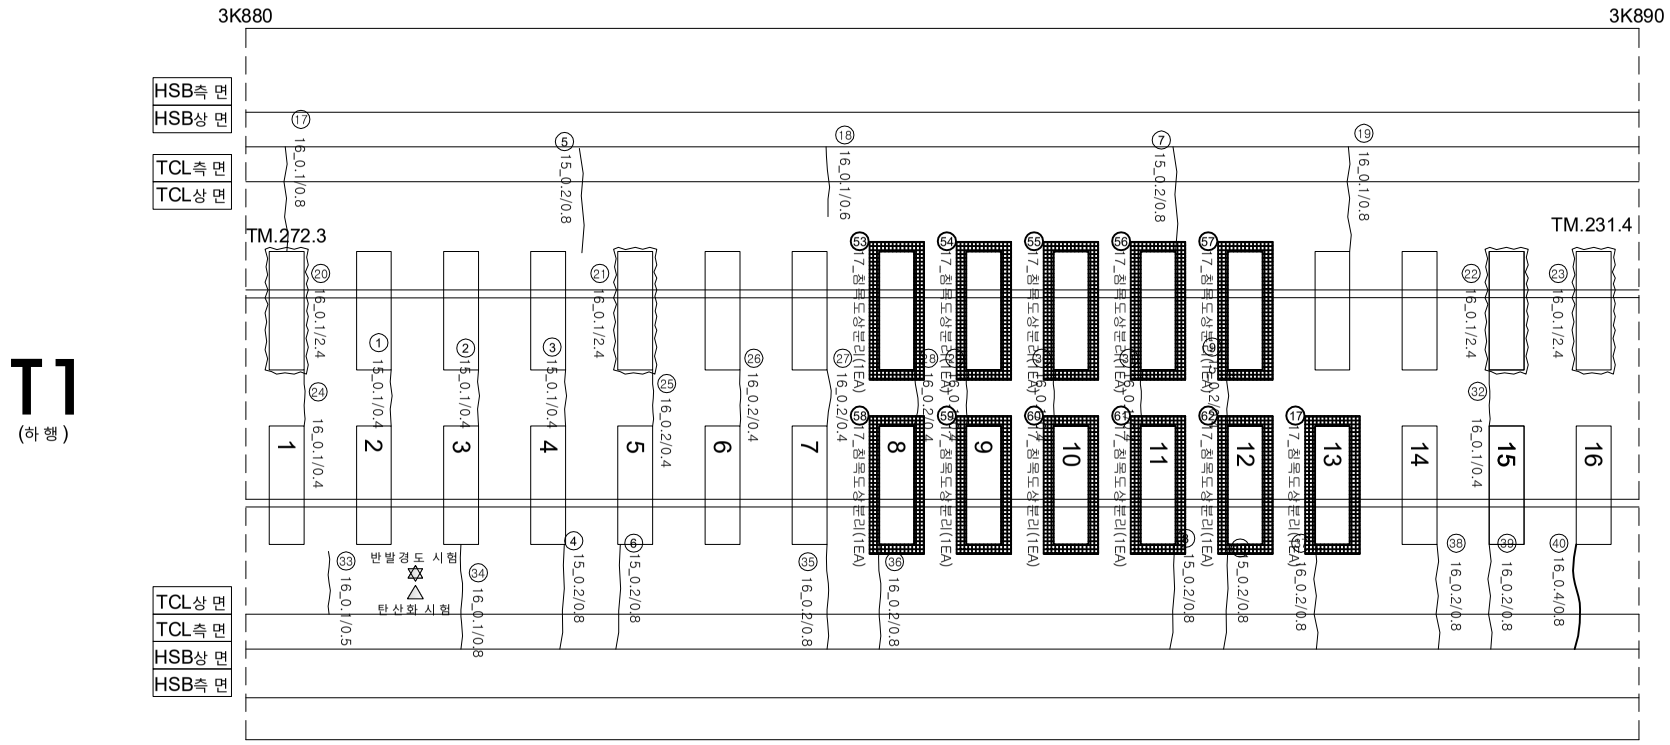
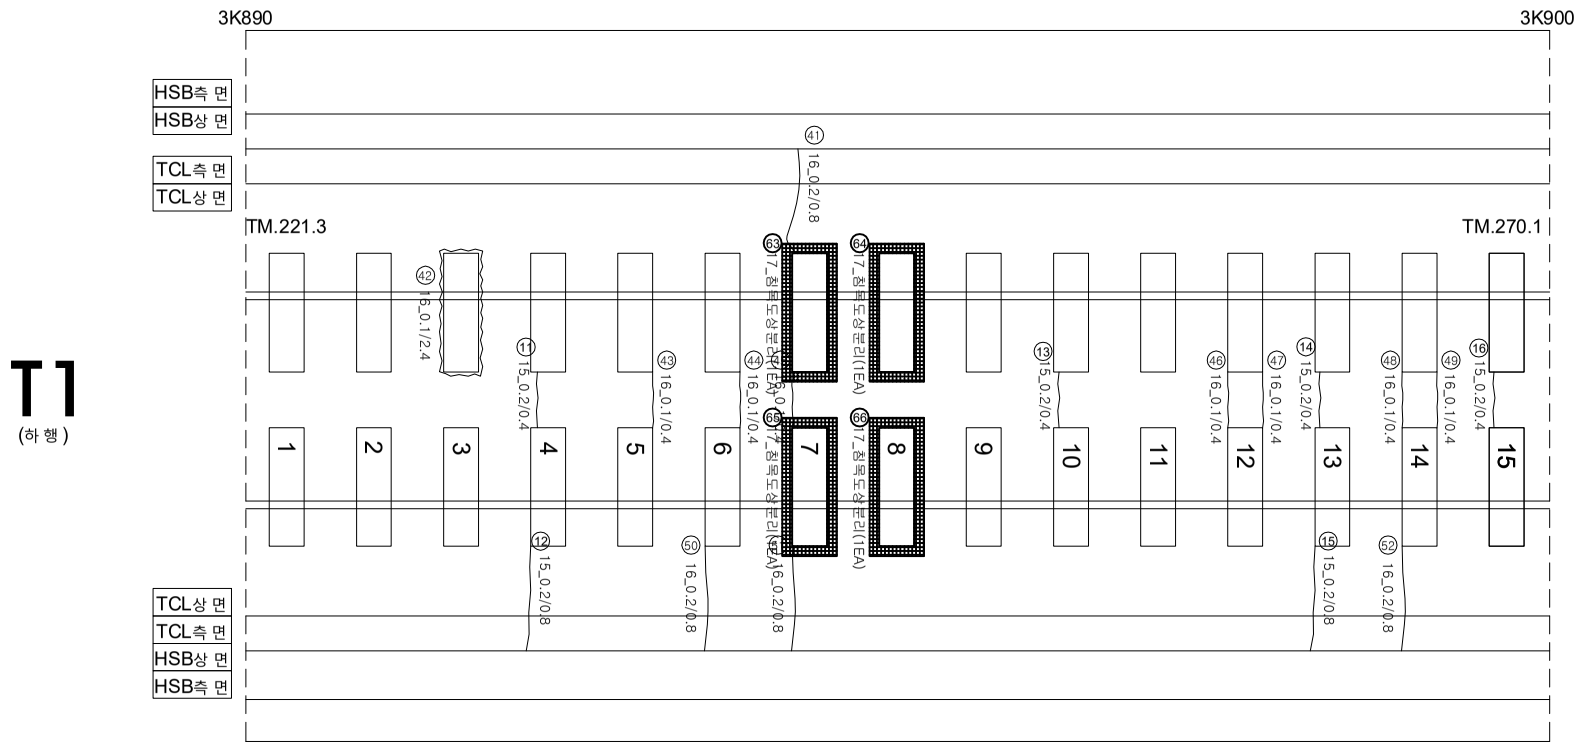
연번	손상	폭		연장		비고	연번	손상	폭		연장		비고
1	균열	0.1	㎜	0.4	m		56	침목도상분리			1.0	ea	신규
2	균열	0.1	㎜	0.4	m		57	침목도상분리			1.0	ea	신규
3	균열	0.1	㎜	0	m		58	침목도상분리			1.0	ea	신규
4	균열	0.2	㎜	0.8	m		59	침목도상분리			1.0	ea	신규
5	균열	0.2	㎜	0.8	m		60	침목도상분리			1.0	ea	신규
6	균열	0.2	㎜	0.8	m		61	침목도상분리			1.0	ea	신규
7	균열	0.2	㎜	0.8	m		62	침목도상분리			1.0	ea	신규
8	균열	0.2	㎜	0.8	m		63	침목도상분리			1.0	ea	신규
9	균열	0.2	㎜	0.4	m		64	침목도상분리			1.0	ea	신규
10	균열	0.2	㎜	0.8	m		65	침목도상분리			1.0	ea	신규
11	균열	0.2	㎜	0.4	m		66	침목도상분리			1.0	ea	신규
12	균열	0.2	㎜	0.8	m		67						
13	균열	0.2	㎜	0.4	m		68						
14	균열	0.2	㎜	0.4	m		69						
15	균열	0.2	㎜	0.8	m		70						
16	균열	0.2	㎜	0.4	m		71						
17	균열	0.1	㎜	0.8	m		72						
18	균열	0.1	㎜	0.6	m		73						
19	균열	0.1	㎜	0.8	m		74						
20	경계부 균열	0.1	㎜	2.4	m		75						
21	경계부 균열	0.1	㎜	2.4	m		76						
22	경계부 균열	0.1	㎜	2.4	m		77						
23	경계부 균열	0.1	㎜	2.4	m		78						
24	균열	0.1	㎜	0.4	m		79						
25	균열	0.2	㎜	0.4	m		80						
26	균열	0.2	㎜	0.4	m		81						
27	균열	0.2	㎜	0.4	m		82

28	균열	0.2	㎜	0.4	m		83						
29	균열	0.1	㎜	0.4	m		84						
30	균열	0.1	㎜	0.4	m		85						
31	균열	0.1	㎜	0.4	m		86						
32	균열	0.1	㎜	0.4	m		87						
33	균열	0.1	㎜	0.5	m		88						
34	균열	0.1	㎜	0.8	m		89						
35	균열	0.2	㎜	0.8	m		90						
36	균열	0.2	㎜	0.8	m		91						
37	균열	0.2	㎜	0.8	m		92						
38	균열	0.2	㎜	0.8	m		93						
39	균열	0.2	㎜	0.8	m		94						
40	균열	0.4	㎜	0.8	m		95						
41	균열	0.2	㎜	0.8	m		96						
42	균열	0.1	㎜	2.4	m		97						
43	균열	0.1	㎜	0.4	m		98						
44	균열	0.1	㎜	0.4	m		99						
45	균열	0.1	㎜	0.4	m		100						
46	균열	0.1	㎜	0.4	m		101						
47	균열	0.1	㎜	0.4	m		102						
48	균열	0.1	㎜	0.4	m		103						
49	균열	0.1	㎜	0.4	m		104						
50	균열	0.2	㎜	0.8	m		105						
51	균열	0.2	㎜	0.8	m		106						
52	균열	0.2	㎜	0.8	m		107						
53	침목도상분리			1.0	ea	신규	108						
54	침목도상분리			1.0	ea	신규	109						
55	침목도상분리			1.0	ea	신규	110
