호남고속선 오송고가(T1)_토공노반_44(3.940~3.960km, L=20m)

외관조사망도 번호
G1_오송고가(T1)_토공노반_44(3.940~3.960)

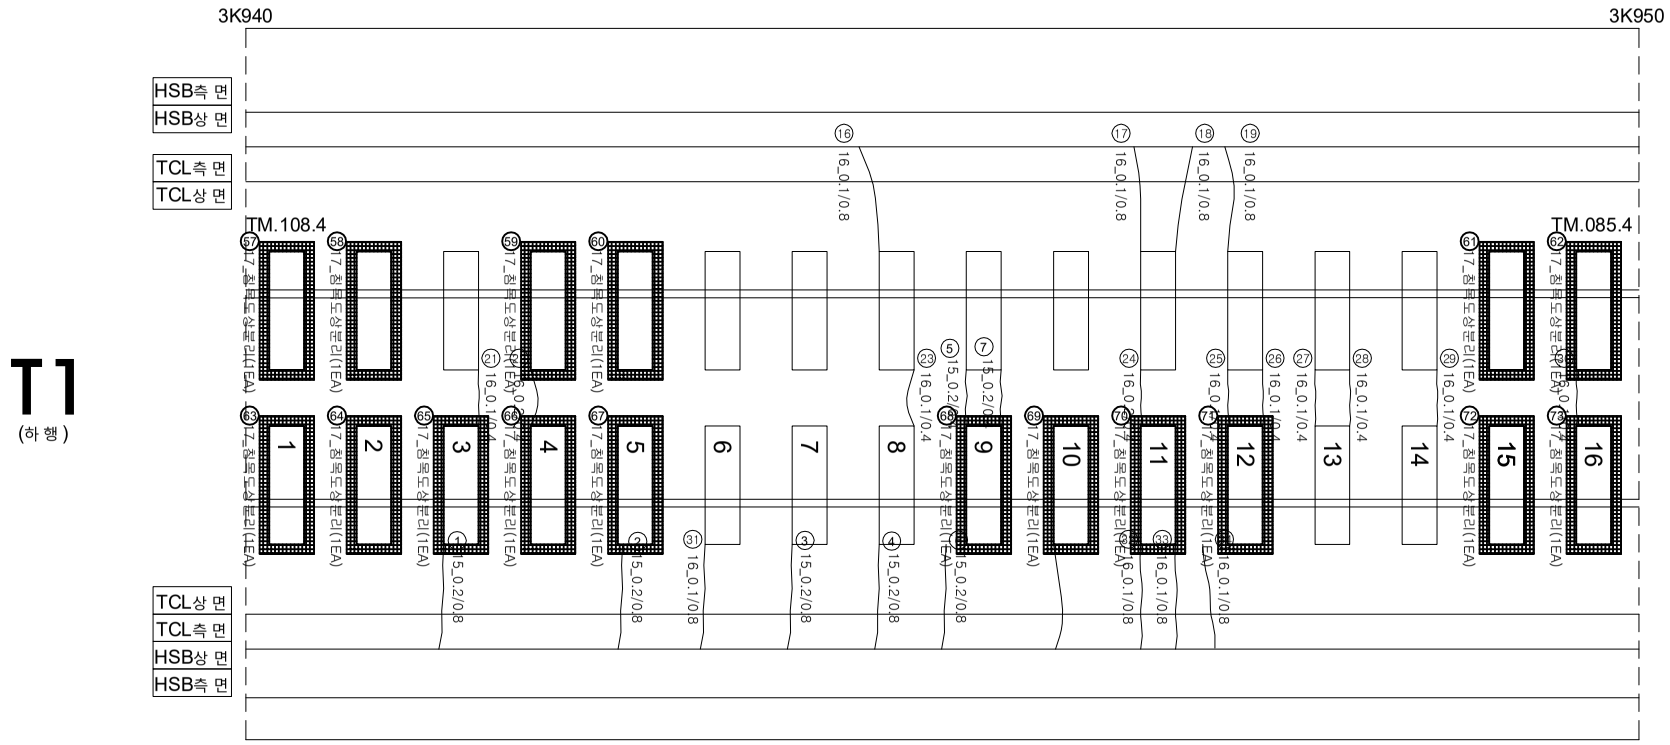
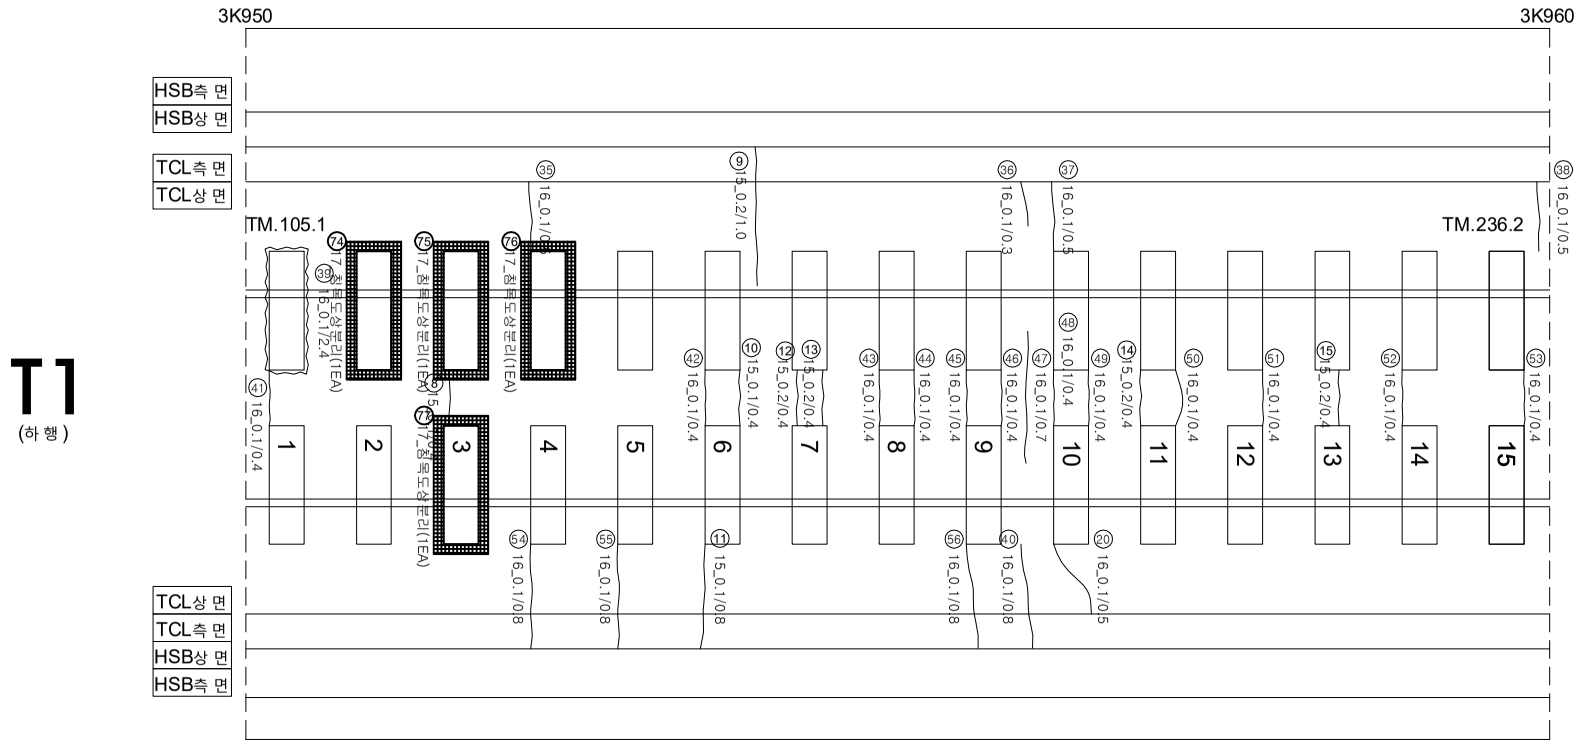
연번	손상	폭		연장		비고	연번	손상	폭		연장		비고
1	균열	0.2	㎜	0.8	m		56	균열	0.1	㎜	0.8	m	
2	균열	0.2	㎜	0.8	m		57	침목도상분리			1.0	ea	신규
3	균열	0.2	㎜	0.8	m		58	침목도상분리			1.0	ea	신규
4	균열	0.2	㎜	0.8	m		59	침목도상분리			1.0	ea	신규
5	균열	0.2	㎜	0.4	m		60	침목도상분리			1.0	ea	신규
6	균열	0.2	㎜	0.8	m		61	침목도상분리			1.0	ea	신규
7	균열	0.2	㎜	0.4	m		62	침목도상분리			1.0	ea	신규
8	균열	0.1	㎜	0.4	m		63	침목도상분리			1.0	ea	신규
9	균열	0.2	㎜	1	m		64	침목도상분리			1.0	ea	신규
10	균열	0.1	㎜	0.4	m		65	침목도상분리			1.0	ea	신규
11	균열	0.1	㎜	0.8	m		66	침목도상분리			1.0	ea	신규
12	균열	0.2	㎜	0.4	m		67	침목도상분리			1.0	ea	신규
13	균열	0.2	㎜	0.4	m		68	침목도상분리			1.0	ea	신규
14	균열	0.2	㎜	0.4	m		69	침목도상분리			1.0	ea	신규
15	균열	0.2	㎜	0.4	m		70	침목도상분리			1.0	ea	신규
16	균열	0.1	㎜	0.8	m		71	침목도상분리			1.0	ea	신규
17	균열	0.1	㎜	0.8	m		72	침목도상분리			1.0	ea	신규
18	균열	0.1	㎜	0.8	m		73	침목도상분리			1.0	ea	신규
19	균열	0.1	㎜	0.8	m		74	침목도상분리			1.0	ea	신규
20	균열	0.1	㎜	0.5	m		75	침목도상분리			1.0	ea	신규
21	균열	0.1	㎜	0.4	m		76	침목도상분리			1.0	ea	신규
22	균열	0.2	㎜	0.4	m		77	침목도상분리			1.0	ea	신규
23	균열	0.1	㎜	0.4	m		78

24	균열	0.2	㎜	0.4	m		79						
25	균열	0.1	㎜	0.4	m		80						
26	균열	0.1	㎜	0.4	m		81						
27	균열	0.1	㎜	0.4	m		82						
28	균열	0.1	㎜	0.4	m		83						
29	균열	0.1	㎜	0.4	m		84						
30	균열	0.1	㎜	0.4	m		85						
31	균열	0.1	㎜	0.8	m		86						
32	균열	0.1	㎜	0.8	m		87						
33	균열	0.1	㎜	0.8	m		88						
34	균열	0.1	㎜	0.8	m		89						
35	균열	0.1	㎜	0.5	m		90						
36	균열	0.1	㎜	0.3	m		91						
37	균열	0.1	㎜	0.5	m		92						
38	균열	0.1	㎜	0.5	m		93						
39	균열	0.1	㎜	2.4	m		94						
40	균열	0.1	㎜	0.8	m		95						
41	균열	0.1	㎜	0.4	m		96						
42	균열	0.1	㎜	0.4	m		97						
43	균열	0.1	㎜	0.4	m		98						
44	균열	0.1	㎜	0.4	m		99						
45	균열	0.1	㎜	0.4	m		100						
46	균열	0.1	㎜	0.4	m		101						
47	균열	0.1	㎜	0.7	m		102						
48	균열	0.1	㎜	0.4	m		103						
49	균열	0.1	㎜	0.4	m		104						
50	균열	0.1	㎜	0.4	m		105						
51	균열	0.1	㎜	0.4	m		106						
52	균열	0.1	㎜	0.4	m		107						
53	균열	0.1	㎜	0.4	m		108						
54	균열	0.1	㎜	0.8	m		109						
55	균열	0.1	㎜	0.8	m		110
