외관조사망도 번호
G1_오송고가(T1)_토공노반_47(4.000~4.020)

호남고속선 오송고가(T1)_토공노반_47(4.000~4.020km, L=20m)

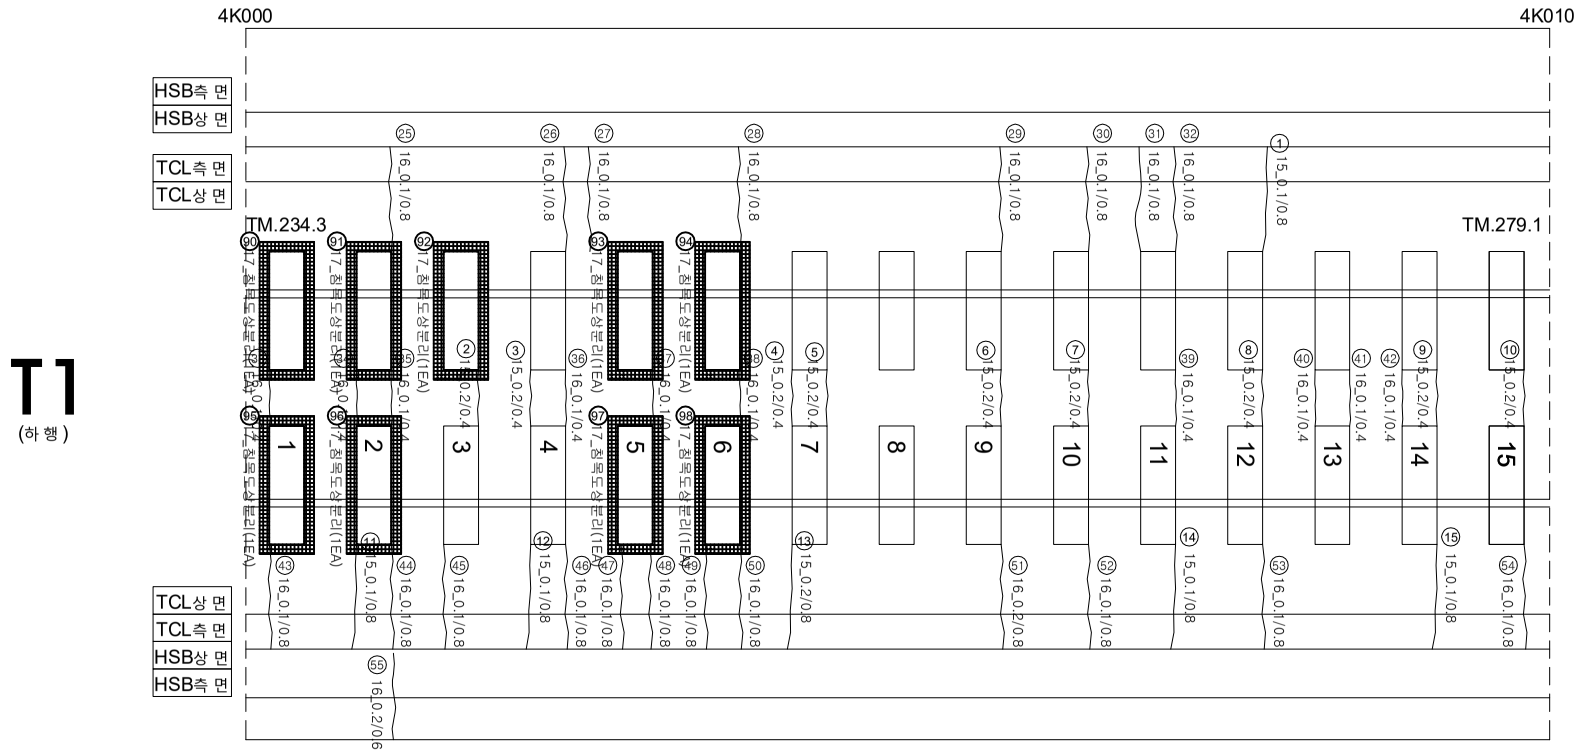
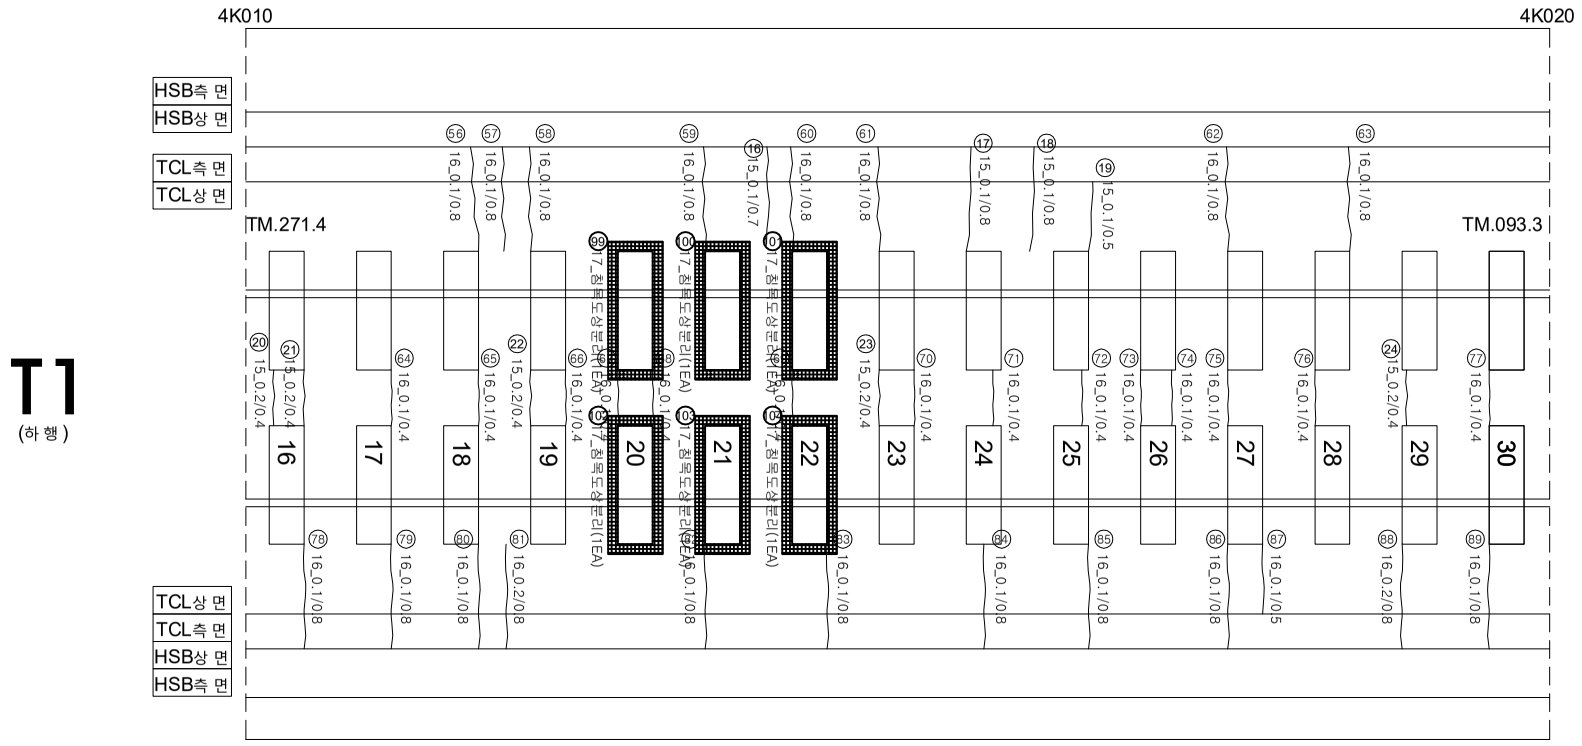
연번	손상	폭		연장		비고	연번	손상	폭		연장		비고
1	균열	0.1	mm	0.8	m		56	균열	0.1	mm	0.8	m	
2	균열	0.2	mm	0.4	m		57	균열	0.1	mm	0.8	m	
3	균열	0.2	mm	0.4	m		58	균열	0.1	mm	0.8	m	
4	균열	0.2	mm	0.4	m		59	균열	0.1	mm	0.8	m	
5	균열	0.2	mm	0.4	m		60	균열	0.1	mm	0.8	m	
6	균열	0.2	mm	0.4	m		61	균열	0.1	mm	0.8	m	
7	균열	0.2	mm	0.4	m		62	균열	0.1	mm	0.8	m	
8	균열	0.2	mm	0.4	m		63	균열	0.1	mm	0.8	m	
9	균열	0.2	mm	0.4	m		64	균열	0.1	mm	0.4	m	
10	균열	0.2	mm	0.4	m		65	균열	0.1	mm	0.4	m	
11	균열	0.1	mm	0.8	m		66	균열	0.1	mm	0.4	m	
12	균열	0.1	mm	0.8	m		67	균열	0.1	mm	0.4	m	
13	균열	0.2	mm	0.8	m		68	균열	0.1	mm	0.4	m	
14	균열	0.1	mm	0.8	m		69	균열	0.1	mm	0.4	m	
15	균열	0.1	mm	0.8	m		70	균열	0.1	mm	0.4	m	
16	균열	0.1	mm	0.7	m		71	균열	0.1	mm	0.4	m	
17	균열	0.1	mm	0.8	m		72	균열	0.1	mm	0.4	m	
18	균열	0.1	mm	0.8	m		73	균열	0.1	mm	0.4	m	
19	균열	0.1	mm	0.5	m		74	균열	0.1	mm	0.4	m	
20	균열	0.2	mm	0.4	m		75	균열	0.1	mm	0.4	m	
21	균열	0.2	mm	0.4	m		76	균열	0.1	mm	0.4	m	
22	균열	0.2	mm	0.4	m		77	균열	0.1	mm	0.4	m	
23	균열	0.2	mm	0.4	m		78	균열	0.1	mm	0.8	m

24	균열	0.2	mm	0.4	m		79	균열	0.1	mm	0.8	m	
25	균열	0.1	mm	0.8	m		80	균열	0.1	mm	0.8	m	
26	균열	0.1	mm	0.8	m		81	균열	0.2	mm	0.8	m	
27	균열	0.1	mm	0.8	m		82	균열	0.1	mm	0.8	m	
28	균열	0.1	mm	0.8	m		83	균열	0.1	mm	0.8	m	
29	균열	0.1	mm	0.8	m		84	균열	0.1	mm	0.8	m	
30	균열	0.1	mm	0.8	m		85	균열	0.1	mm	0.8	m	
31	균열	0.1	mm	0.8	m		86	균열	0.1	mm	0.8	m	
32	균열	0.1	mm	0.8	m		87	균열	0.1	mm	0.5	m	
33	균열	0.1	mm	0.4	m		88	균열	0.2	mm	0.8	m	
34	균열	0.1	mm	0.4	m		89	균열	0.1	mm	0.8	m	
35	균열	0.1	mm	0.4	m		90	침목도상분리			1.0	ea	신규
36	균열	0.1	mm	0.4	m		91	침목도상분리			1.0	ea	신규
37	균열	0.1	mm	0.4	m		92	침목도상분리			1.0	ea	신규
38	균열	0.1	mm	0.4	m		93	침목도상분리			1.0	ea	신규
39	균열	0.1	mm	0.4	m		94	침목도상분리			1.0	ea	신규
40	균열	0.1	mm	0.4	m		95	침목도상분리			1.0	ea	신규
41	균열	0.1	mm	0.4	m		96	침목도상분리			1.0	ea	신규
42	균열	0.1	mm	0.4	m		97	침목도상분리			1.0	ea	신규
43	균열	0	mm	0.8	m		98	침목도상분리			1.0	ea	신규
44	균열	0.1	mm	0.8	m		99	침목도상분리			1.0	ea	신규
45	균열	0.1	mm	0.8	m		100	침목도상분리			1.0	ea	신규
46	균열	0.1	mm	0.8	m		101	침목도상분리			1.0	ea	신규

47	균열	0.1	mm	0.8	m		102	침목도상분리			1.0	ea	신규
48	균열	0.1	mm	0.8	m		103	침목도상분리			1.0	ea	신규
49	균열	0.1	mm	0.8	m		104	침목도상분리			1.0	ea	신규
50	균열	0.1	mm	0.8	m		105						
51	균열	0.2	mm	0.8	m		106						
52	균열	0.1	mm	0.8	m		107						
53	균열	0.1	mm	0.8	m		108						
54	균열	0.1	mm	0.8	m		109						
55	균열	0.2	mm	0.6	m		110
