호남고속선 오송고가(T1)_토공노반_48(4.020~4.040km, L=20m)

외관조사망도 번호
G1_오송고가(T1)_토공노반_48(4.020~4.040)

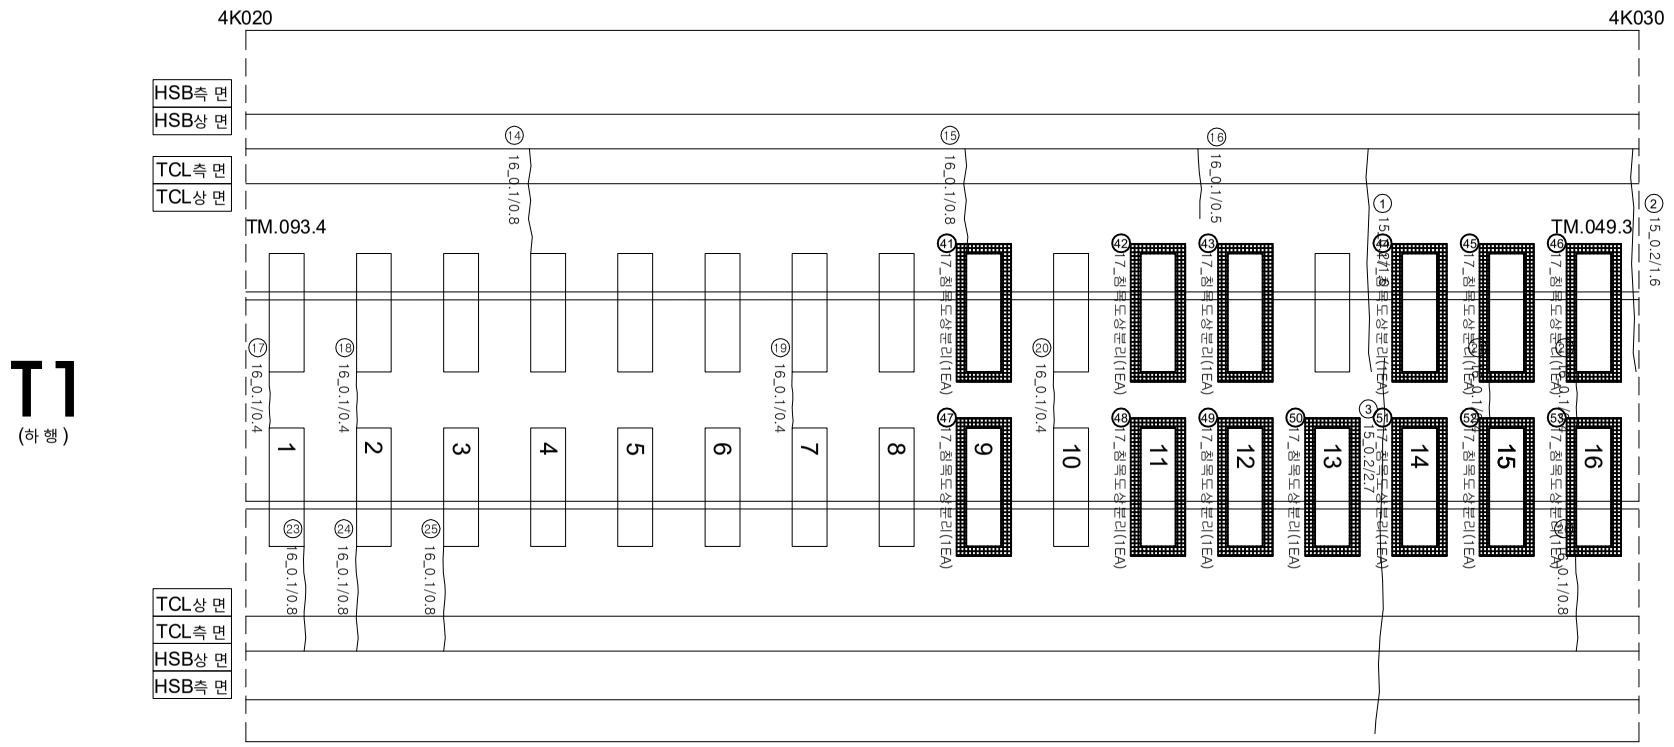
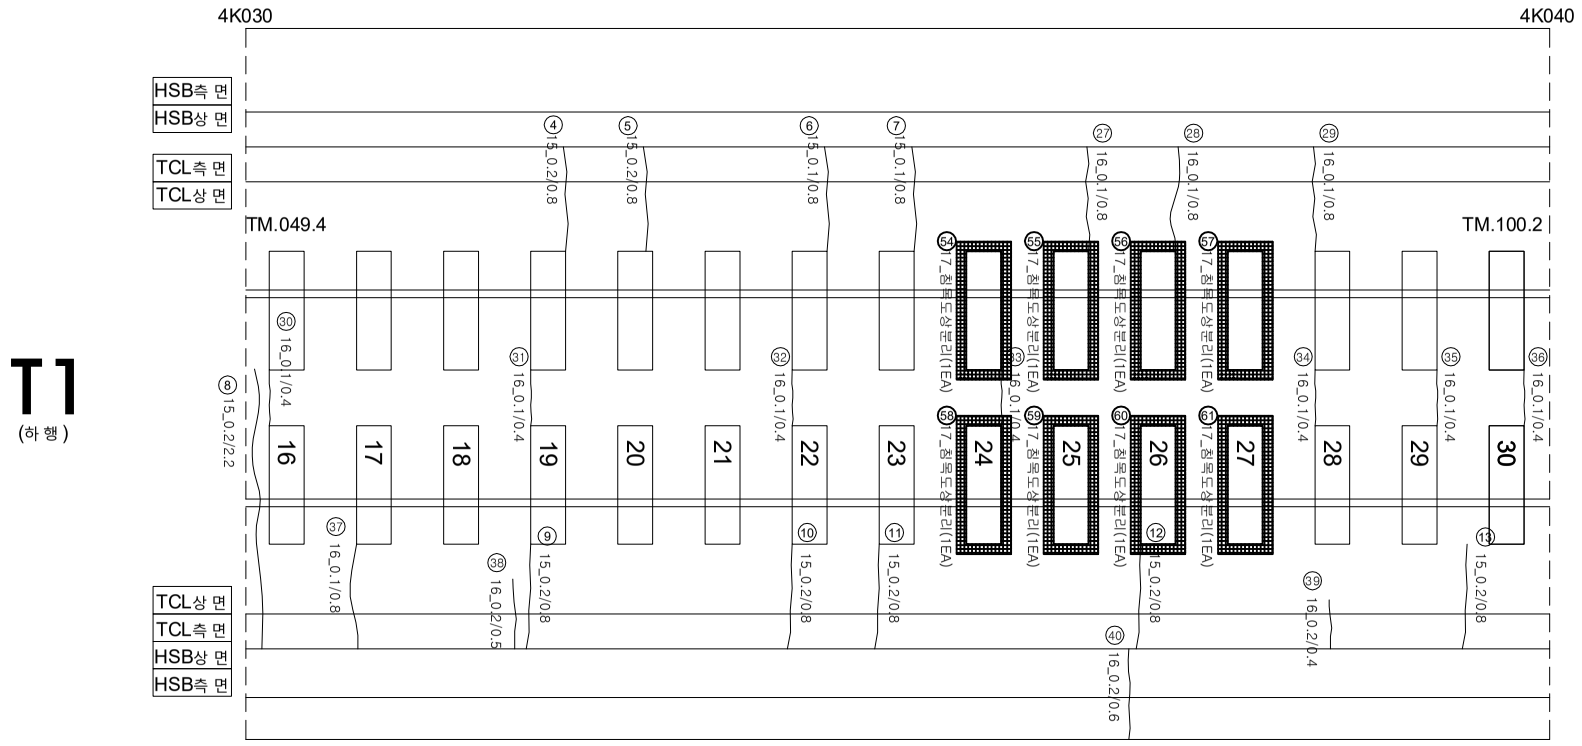
연번	손상	폭		연장		비고	연번	손상	폭		연장		비고
1	균열	0.2	mm	1.6	m		56	침목도상분리			1.0	ea	신규
2	균열	0.2	mm	1.6	m		57	침목도상분리			1.0	ea	신규
3	균열	0.2	mm	2.7	m		58	침목도상분리			1.0	ea	신규
4	균열	0.2	mm	0.8	m		59	침목도상분리			1.0	ea	신규
5	균열	0.2	mm	0.8	m		60	침목도상분리			1.0	ea	신규
6	균열	0.1	mm	0.8	m		61	침목도상분리			1.0	ea	신규
7	균열	0.1	mm	0.8	m		62						
8	균열	0.2	mm	2.2	m		63						
9	균열	0.2	mm	0.8	m		64						
10	균열	0.2	mm	0.8	m		65						
11	균열	0.2	mm	0.8	m		66						
12	균열	0.2	mm	0.8	m		67						
13	균열	0.2	mm	0.8	m		68						
14	균열	0.1	mm	0.8	m		69						
15	균열	0.1	mm	0.8	m		70						
16	균열	0.1	mm	0.5	m		71						
17	균열	0.1	mm	0.4	m		72						
18	균열	0.1	mm	0.4	m		73						
19	균열	0.1	mm	0.4	m		74						
20	균열	0.1	mm	0.4	m		75						
21	균열	0.1	mm	0.4	m		76						
22	균열	0.1	mm	0.4	m		77						
23	균열	0.1	mm	0.8	m		78						
24	균열	0.1	mm	0.8	m		79						
25	균열	0.1	mm	0.8	m		80						
26	균열	0.1	mm	0.8	m		81						
27	균열	0.1	mm	0.8	m		82						
28	균열	0.1	mm	0.8	m		83						
29	균열	0.1	mm	0.8	m		84

30	균열	0.1	mm	0.4	m		85						
31	균열	0.1	mm	0.4	m		86						
32	균열	0.1	mm	0.4	m		87						
33	균열	0.1	mm	0	m		88						
34	균열	0.1	mm	0.4	m		89						
35	균열	0.1	mm	0.4	m		90						
36	균열	0.1	mm	0.4	m		91						
37	균열	0.1	mm	0.8	m		92						
38	균열	0.2	mm	0.5	m		93						
39	균열	0.2	mm	0.4	m		94						
40	균열	0.2	mm	0.4	m		95						
41	침목도상분리			1.0	ea	신규	96						
42	침목도상분리			1.0	ea	신규	97						
43	침목도상분리			1.0	ea	신규	98						
44	침목도상분리			1.0	ea	신규	99						
45	침목도상분리			1.0	ea	신규	100						
46	침목도상분리			1.0	ea	신규	101						
47	침목도상분리			1.0	ea	신규	102						
48	침목도상분리			1.0	ea	신규	103						
49	침목도상분리			1.0	ea	신규	104						
50	침목도상분리			1.0	ea	신규	105						
51	침목도상분리			1.0	ea	신규	106						
52	침목도상분리			1.0	ea	신규	107						
53	침목도상분리			1.0	ea	신규	108						
54	침목도상분리			1.0	ea	신규	109						
55	침목도상분리			1.0	ea	신규	110
