외관조사망도 번호
G1_오송고가(T1)_토공노반_50(4.060~4.080)

호남고속선 오송고가(T1)_토공노반_50(4.060~4.080km, L=20m)

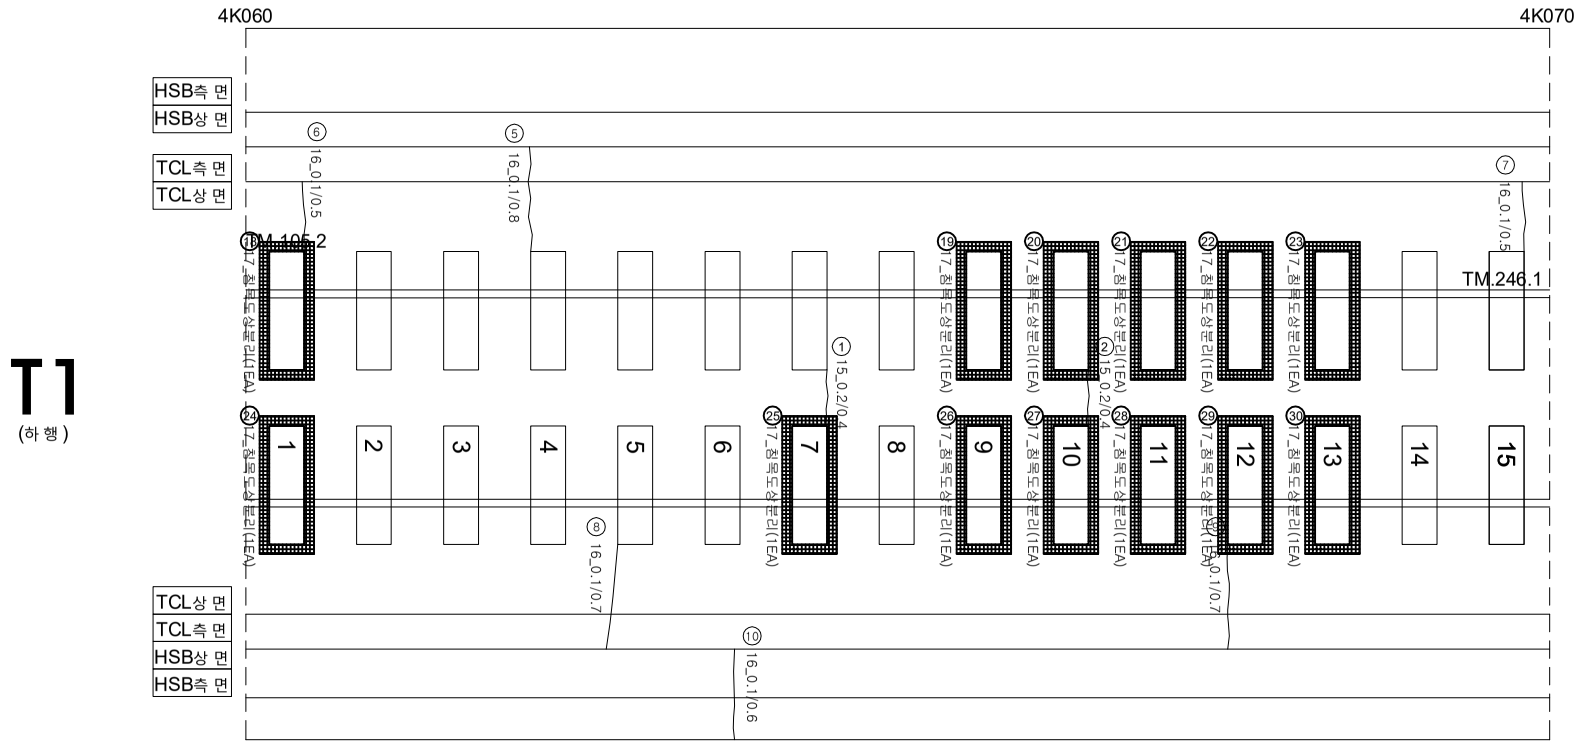
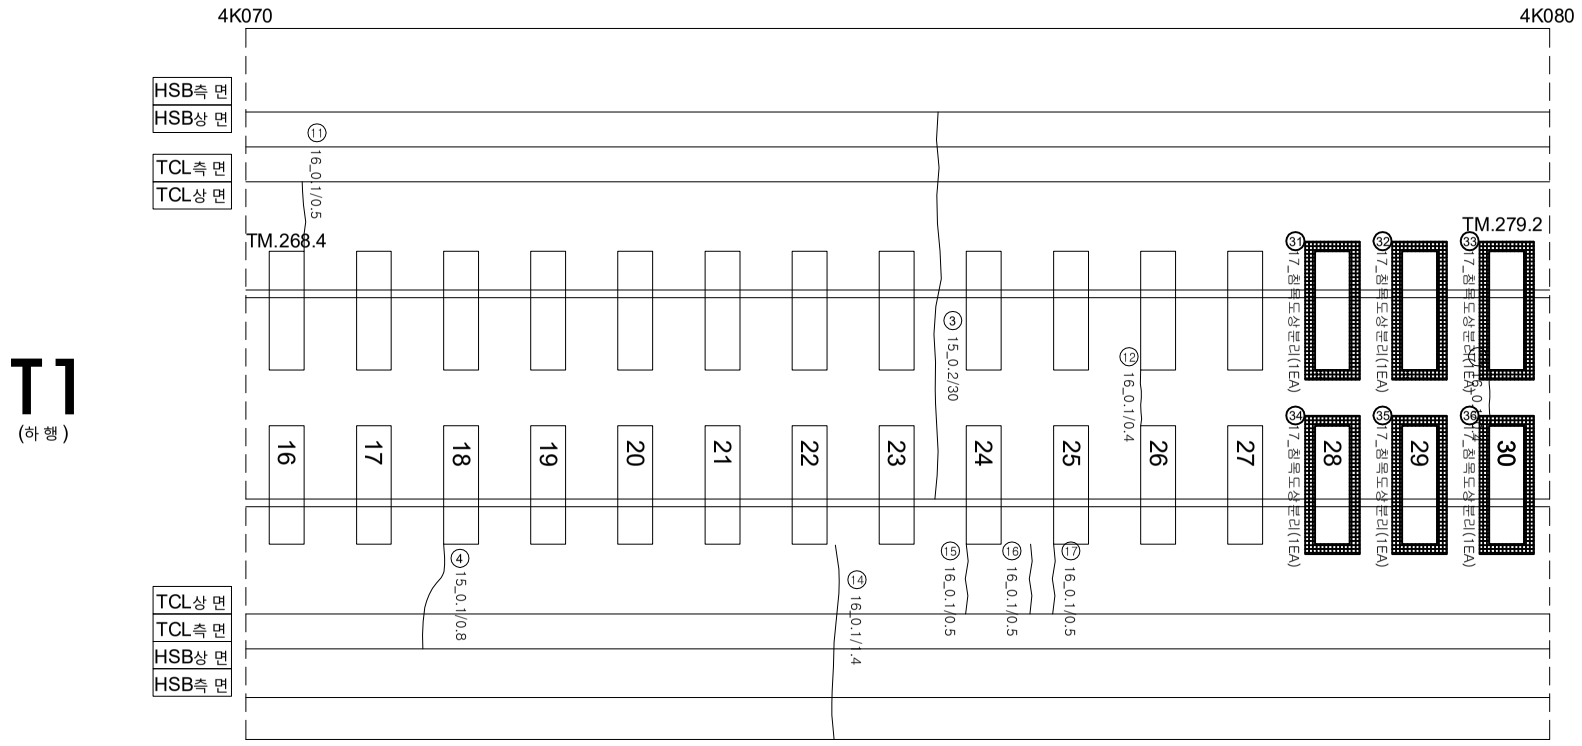
연번	손상	폭		연장		비고	연번	손상	폭		연장		비고
1	균열	0.2	㎜	0.4	m		56						
2	균열	0.2	㎜	0.4	m		57						
3	균열	0.2	㎜	3	m		58						
4	균열	0.1	㎜	0.8	m		59						
5	균열	0.1	㎜	0.8	m		60						
6	균열	0.1	㎜	0.5	m		61						
7	균열	0.1	㎜	0.5	m		62						
8	균열	0.1	㎜	0.7	m		63						
9	균열	0.1	㎜	0.7	m		64						
10	균열	0.1	㎜	0.6	m		65						
11	균열	0.1	㎜	0.5	m		66						
12	균열	0.1	㎜	0.4	m		67						
13	균열	0.1	㎜	0.4	m		68						
14	균열	0.1	㎜	1.4	m		69						
15	균열	0.1	㎜	0.5	m		70						
16	균열	0.1	㎜	0.5	m		71						
17	균열	0.1	㎜	0.5	m		72						
18	침목도상분리			1.0	ea	신규	73						
19	침목도상분리			1.0	ea	신규	74						
20	침목도상분리			1.0	ea	신규	75						
21	침목도상분리			1.0	ea	신규	76						
22	침목도상분리			1.0	ea	신규	77						
23	침목도상분리			1.0	ea	신규	78						
24	침목도상분리			1.0	ea	신규	79						
25	침목도상분리			1.0	ea	신규	80						
26	침목도상분리			1.0	ea	신규	81						
27	침목도상분리			1.0	ea	신규	82						
28	침목도상분리			1.0	ea	신규	83						
29	침목도상분리			1.0	ea	신규	84						
30	침목도상분리			1.0	ea	신규	85						
31	침목도상분리			1.0	ea	신규	86						
32	침목도상분리			1.0	ea	신규	87

33	침목도상분리			1.0	ea	신규	88						
34	침목도상분리			1.0	ea	신규	89						
35	침목도상분리			1.0	ea	신규	90						
36	침목도상분리			1.0	ea	신규	91						
37							92						
38							93						
39							94						
40							95						
41							96						
42							97						
43							98						
44							99						
45							100						
46							101						
47							102						
48							103						
49							104						
50							105						
51							106						
52							107						
53							108						
54							109						
55							110
