호남고속선 오송고가(T1)_토공노반_6(3.180~3.200km, L=20m)

외관조사망도 번호
G1_오송고가(T1)_토공노반_6(3.180~3.200)

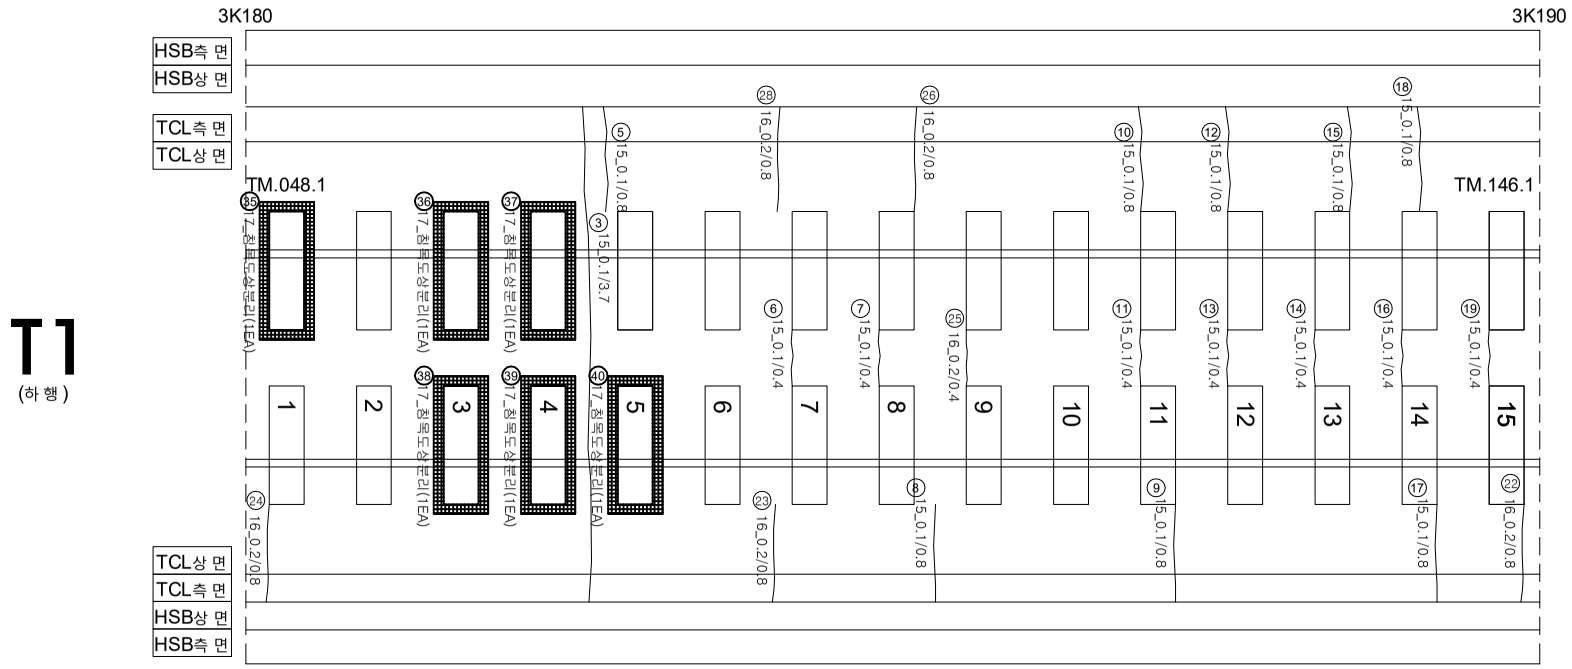
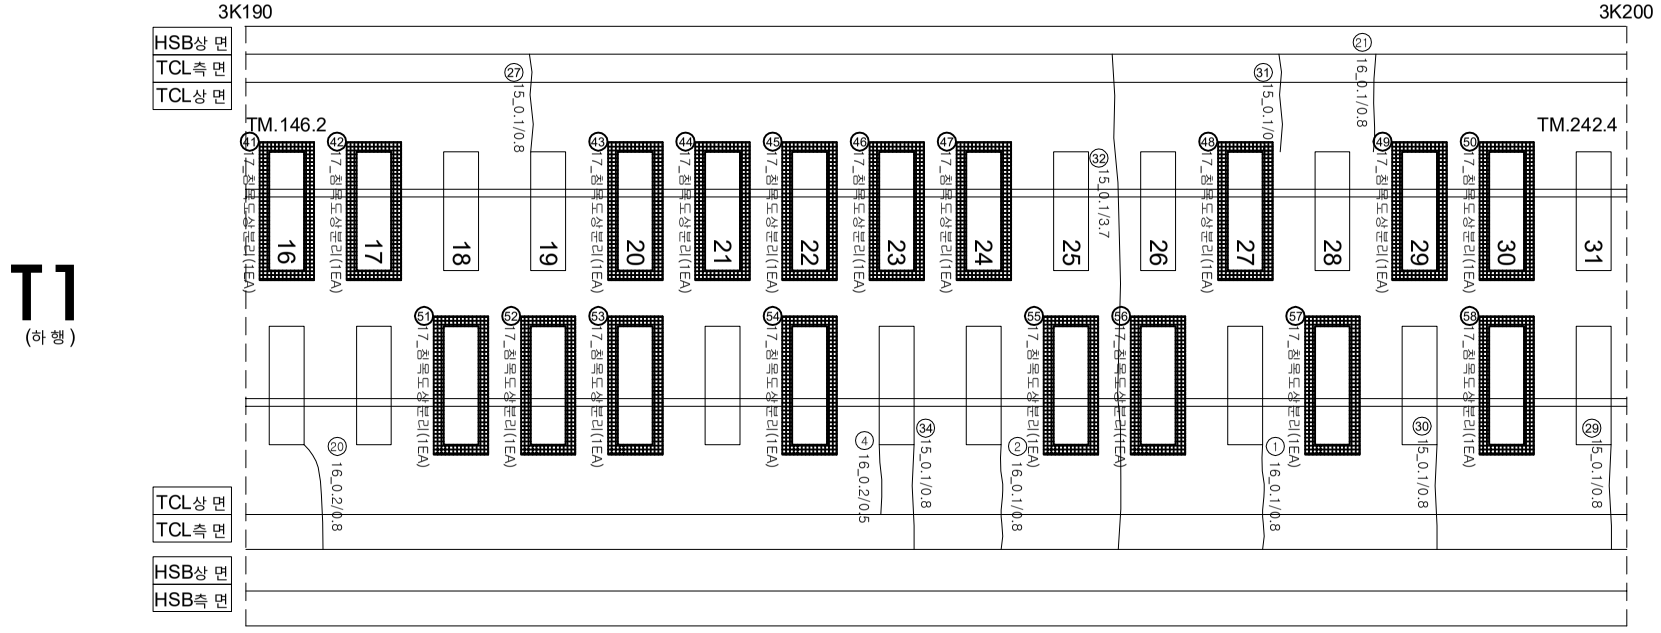
연번	손상	폭		연장		비고	연번	손상	폭		연장		비고
1	균열	0.1	㎜	0.8	m		56	침목도상분리			1.0	ea	신규
2	균열	0.1	㎜	0.8	m		57	침목도상분리			1.0	ea	신규
3	균열	0.1	㎜	3.7	m		58	침목도상분리			1.0	ea	신규
4	균열	0.2	㎜	0.5	m		59						
5	균열	0.1	㎜	0.8	m		60						
6	균열	0.1	㎜	0.4	m		61						
7	균열	0.1	㎜	0.8	m		62						
8	균열	0.1	㎜	0.4	m		63						
9	균열	0.1	㎜	0.8	m		64						
10	균열	0.1	㎜	0.8	m		65						
11	균열	0.1	㎜	0.4	m		66						
12	균열	0.1	㎜	0.8	m		67						
13	균열	0.1	㎜	0.4	m		68						
14	균열	0.1	㎜	0.4	m		69						
15	균열	0.1	㎜	0.8	m		70						
16	균열	0.1	㎜	0.4	m		71						
17	균열	0.1	㎜	0.8	m		72						
18	균열	0.1	㎜	0.8	m		73						
19	균열	0.1	㎜	0.4	m		74						
20	균열	0.2	㎜	0.8	m		75						
21	균열	0.1	㎜	0.8	m		76						
22	균열	0.2	㎜	0.8	m		77						
23	균열	0.2	㎜	0.8	m		78						
24	균열	0.2	㎜	0.8	m		79						
25	균열	0.2	㎜	0.4	m		80						
26	균열	0.2	㎜	0.8	m		81						
27	균열	0.1	㎜	0.8	m		82						
28	균열	0.2	㎜	0.8	m		83						
29	균열	0.1	㎜	0.8	m		84						
30	균열	0.1	㎜	0.8	m		85						
31	균열	0.1	㎜	0.8	m		86						
32	균열	0.1	㎜	3.7	m		87

33	균열	0.1	㎜	0.4	m		88						
34	균열	0.1	㎜	0.8	m		89						
35	침목도상분리			1.0	ea	신규	90						
36	침목도상분리			1.0	ea	신규	91						
37	침목도상분리			1.0	ea	신규	92						
38	침목도상분리			1.0	ea	신규	93						
39	침목도상분리			1.0	ea	신규	94						
40	침목도상분리			1.0	ea	신규	95						
41	침목도상분리			1.0	ea	신규	96						
42	침목도상분리			1.0	ea	신규	97						
43	침목도상분리			1.0	ea	신규	98						
44	침목도상분리			1.0	ea	신규	99						
45	침목도상분리			1.0	ea	신규	100						
46	침목도상분리			1.0	ea	신규	101						
47	침목도상분리			1.0	ea	신규	102						
48	침목도상분리			1.0	ea	신규	103						
49	침목도상분리			1.0	ea	신규	104						
50	침목도상분리			1.0	ea	신규	105						
51	침목도상분리			1.0	ea	신규	106						
52	침목도상분리			1.0	ea	신규	107						
53	침목도상분리			1.0	ea	신규	108						
54	침목도상분리			1.0	ea	신규	109						
55	침목도상분리			1.0	ea	신규	110
