| 외관조사망도 번호 |
|---|
| G1_오송고가(T1)_토공노반_51(4.080~4.100km, L=20m) |

# 호남고속선 오송고가(T1)_토공노반_51(4.080~4.100km, L=20m)

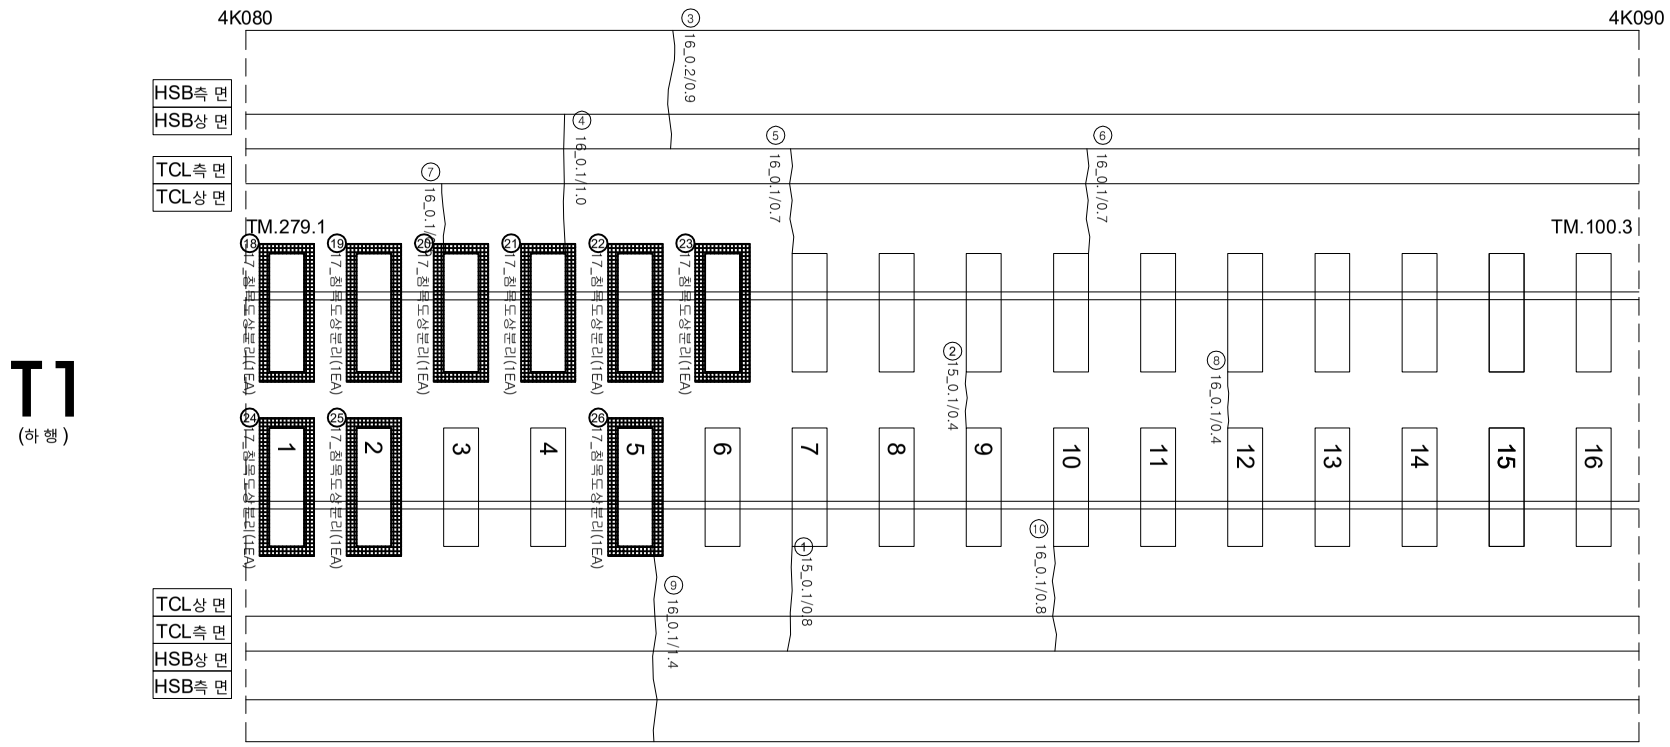
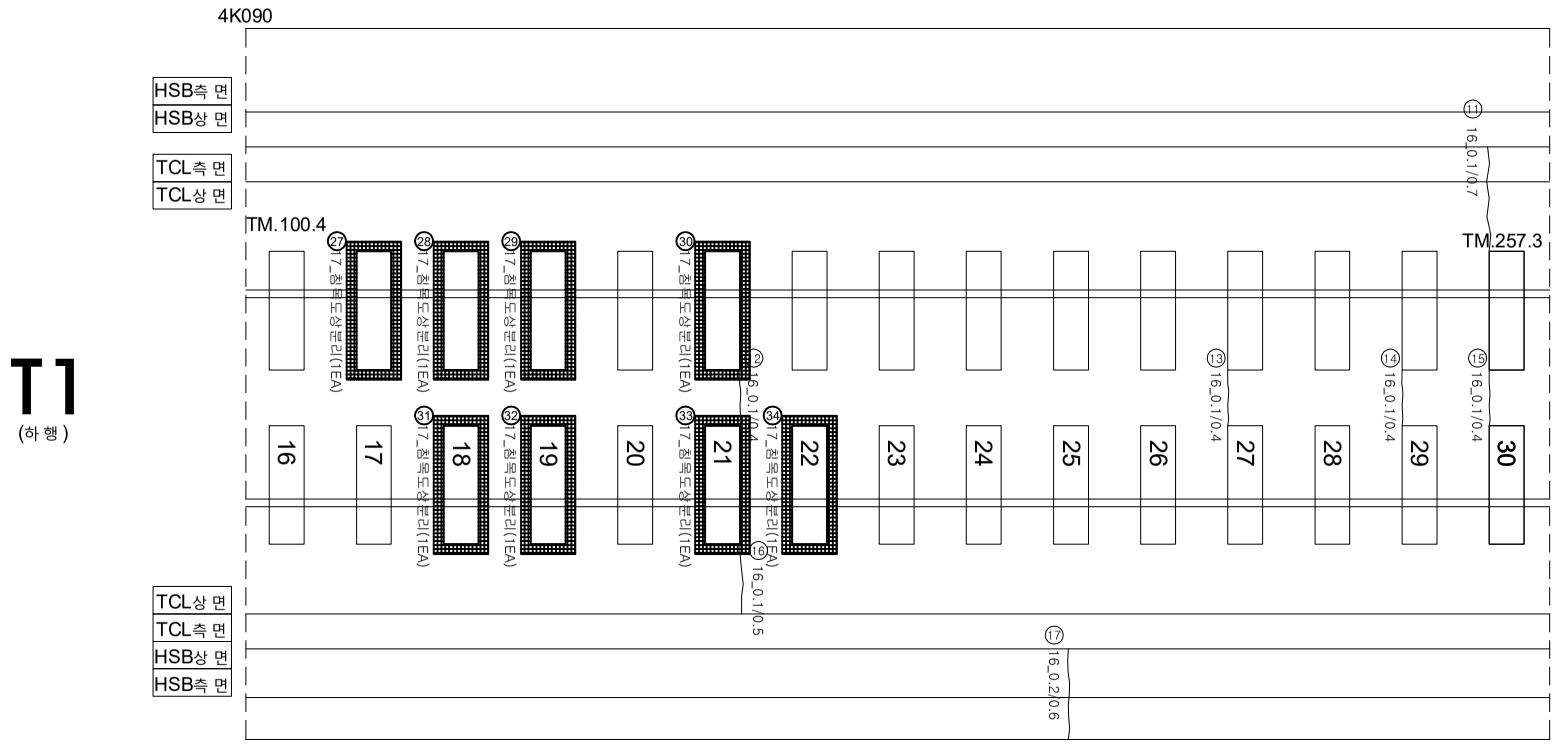
| 연번 | 손상 | 폭 | | 연장 | | 비고 | 연번 | 손상 | 폭 | | 연장 | | 비고 |
|---|---|---|---|---|---|---|---|---|---|---|---|---|---|
| 1 | 균열 | 0.1 | ㎜ | 0.8 | m | | 56 | | | | | | |
| 3 | 균열 | 0.2 | ㎜ | 0.9 | m | | 58 | | | | | | |
| 17 | 균열 | 0.2 | ㎜ | 0.6 | m | | 72 | | | | | | |
| 18 | 침목도상분리 | | | 1.0 | ea | 신규 | 73 | | | | | | |
