외관조사망도 번호
G1_오송고가(T1)_토공노반_53(4.120~4.140)

호남고속선 오송고가(T1)_토공노반_53(4.120~4.140km, L=20m)

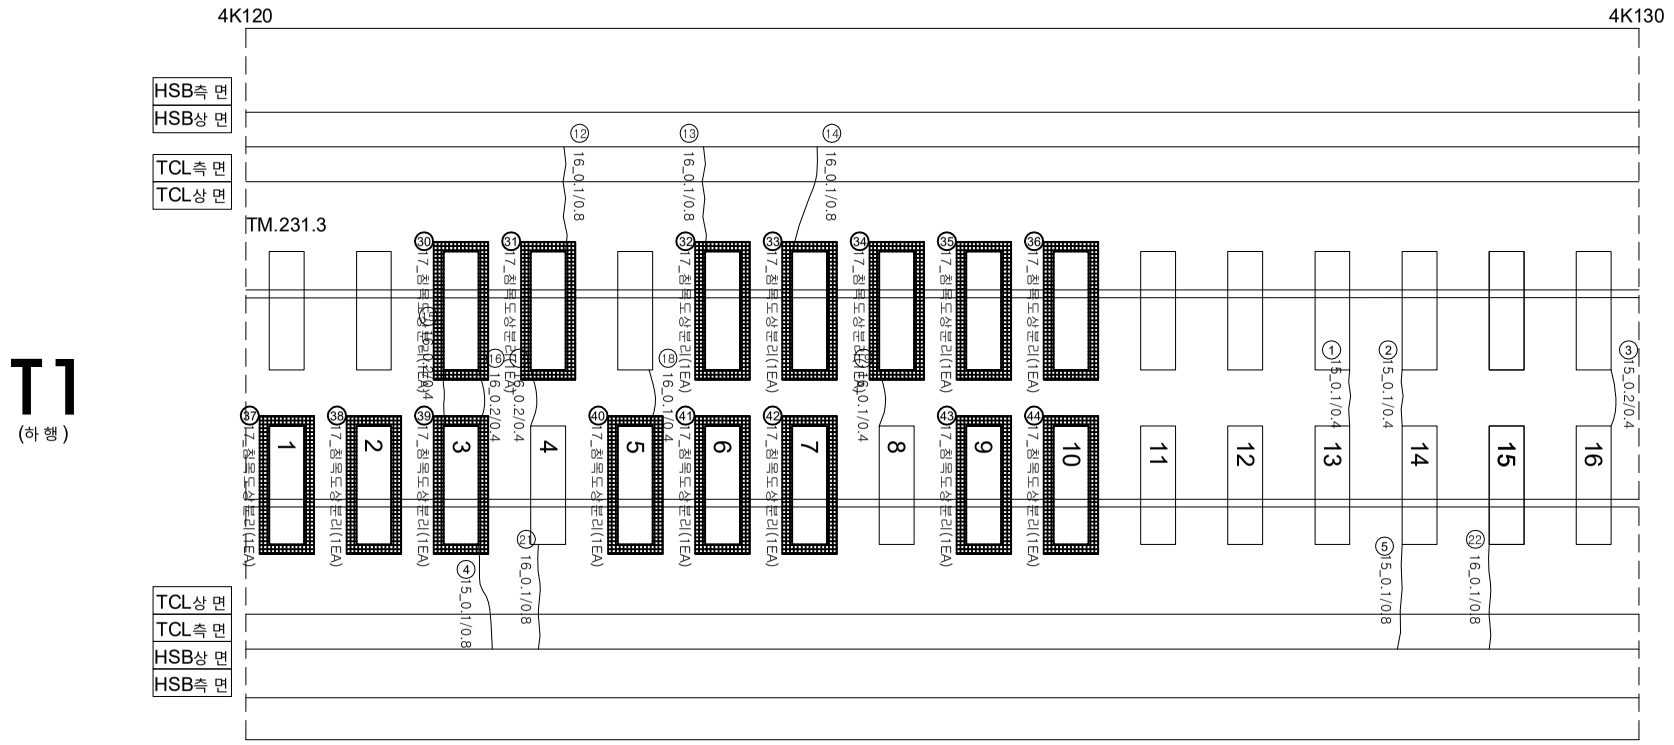
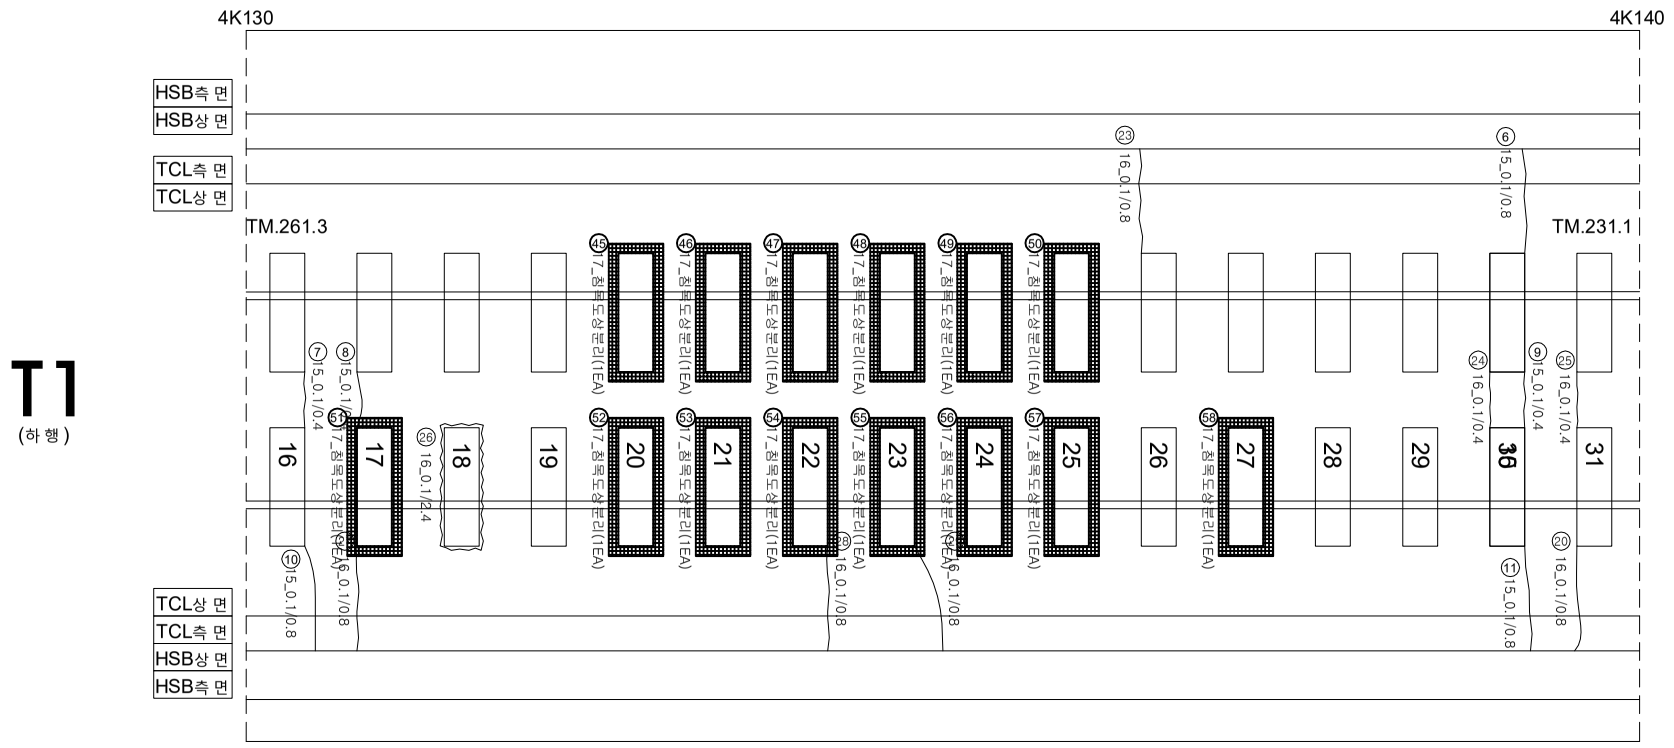
연번	손상	폭		연장		비고	연번	손상	폭		연장		비고
1	균열	0.1	㎜	0.4	m		56	침목도상분리			1.0	ea	신규
2	균열	0.1	㎜	0.4	m		57	침목도상분리			1.0	ea	신규
3	균열	0.1	㎜	0.4	m		58	침목도상분리			1.0	ea	신규
4	균열	0.1	㎜	0.8	m		59						
5	균열	0.1	㎜	0.8	m		60						
6	균열	0.1	㎜	0.8	m		61						
7	균열	0.1	㎜	0.4	m		62						
8	균열	0.1	㎜	0.4	m		63						
9	균열	0.1	㎜	0.4	m		64						
10	균열	0.1	㎜	0.8	m		65						
11	균열	0.1	㎜	0.8	m		66						
12	균열	0.1	㎜	0.8	m		67						
13	균열	0.1	㎜	0.8	m		68						
14	균열	0.1	㎜	0.8	m		69						
15	균열	0.2	㎜	0.4	m		70						
16	균열	0.2	㎜	0.4	m		71						
17	균열	0.2	㎜	0.4	m		72						
18	균열	0.1	㎜	0.4	m		73						
19	균열	0.1	㎜	0.4	m		74						
20	균열	0.1	㎜	0.8	m		75						
21	균열	0.1	㎜	0.8	m		76						
22	균열	0.1	㎜	0.8	m		77						
23	균열	0.1	㎜	0.8	m		78						
24	균열	0.1	㎜	0.4	m		79						
25	균열	0.1	㎜	0.4	m		80						
26	경계부 균열	0.1	㎜	2.4	m		81						
27	균열	0.1	㎜	0.8	m		82						
28	균열	0.1	㎜	0.8	m		83						
29	균열	0.1	㎜	0.8	m		84						
30	침목도상분리			1.0	ea	신규	85						
31	침목도상분리			1.0	ea	신규	86

32	침목도상분리			1.0	ea	신규	87						
33	침목도상분리			1.0	ea	신규	88						
34	침목도상분리			1.0	ea	신규	89						
35	침목도상분리			1.0	ea	신규	90						
36	침목도상분리			1.0	ea	신규	91						
37	침목도상분리			1.0	ea	신규	92						
38	침목도상분리			1.0	ea	신규	93						
39	침목도상분리			1.0	ea	신규	94						
40	침목도상분리			1.0	ea	신규	95						
41	침목도상분리			1.0	ea	신규	96						
42	침목도상분리			1.0	ea	신규	97						
43	침목도상분리			1.0	ea	신규	98						
44	침목도상분리			1.0	ea	신규	99						
45	침목도상분리			1.0	ea	신규	100						
46	침목도상분리			1.0	ea	신규	101						
47	침목도상분리			1.0	ea	신규	102						
48	침목도상분리			1.0	ea	신규	103						
49	침목도상분리			1.0	ea	신규	104						
50	침목도상분리			1.0	ea	신규	105						
51	침목도상분리			1.0	ea	신규	106						
52	침목도상분리			1.0	ea	신규	107						
53	침목도상분리			1.0	ea	신규	108						
54	침목도상분리			1.0	ea	신규	109						
55	침목도상분리			1.0	ea	신규	110
