외관조사망도 번호
G1_오송고가(T1)_토공노반_54(4.140~4.160)

호남고속선 오송고가(T1)_토공노반_54(4.140~4.160km, L=20m)

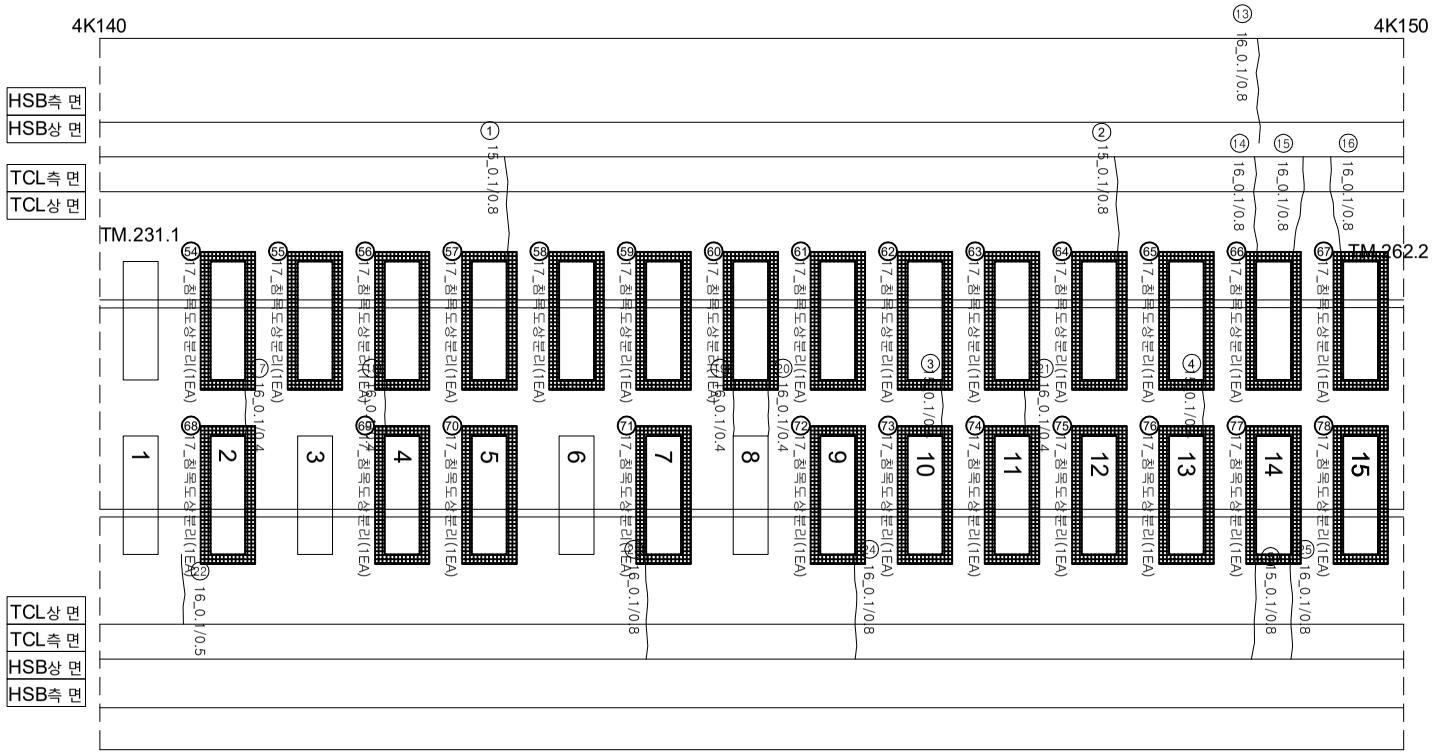
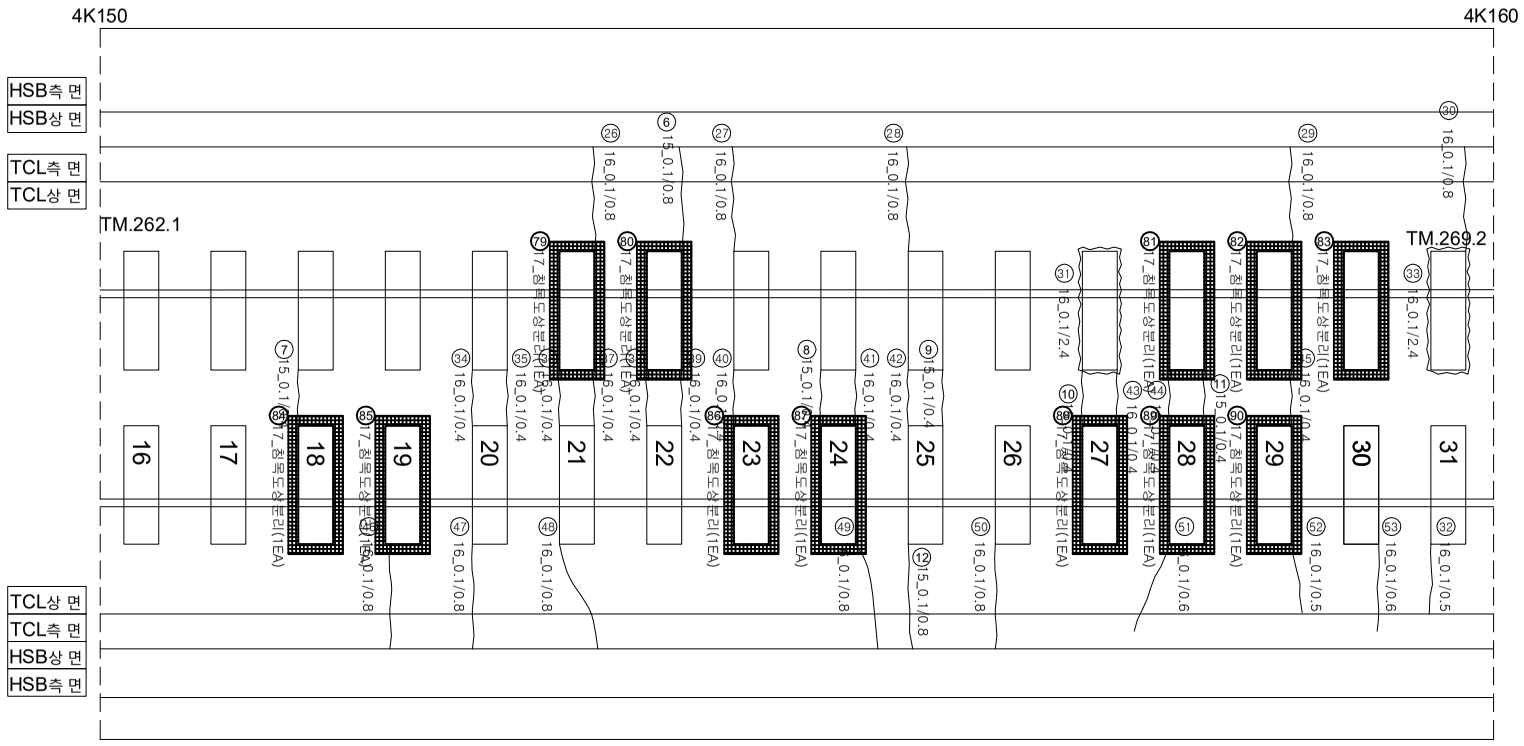
연번	손상	폭		연장		비고	연번	손상	폭		연장		비고
1	균열	0.1	mm	0.8	m		56	침목도상분리			1.0	ea	신규
2	균열	0.1	mm	0.8	m		57	침목도상분리			1.0	ea	신규
3	균열	0.1	mm	0.4	m		58	침목도상분리			1.0	ea	신규
4	균열	0.1	mm	0.4	m		59	침목도상분리			1.0	ea	신규
5	균열	0.1	mm	0.8	m		60	침목도상분리			1.0	ea	신규
6	균열	0.1	mm	0.8	m		61	침목도상분리			1.0	ea	신규
7	균열	0.1	mm	0.4	m		62	침목도상분리			1.0	ea	신규
8	균열	0.1	mm	0.4	m		63	침목도상분리			1.0	ea	신규
9	균열	0.1	mm	0.4	m		64	침목도상분리			1.0	ea	신규
10	균열	0.1	mm	0.4	m		65	침목도상분리			1.0	ea	신규
11	균열	0.1	mm	0.4	m		66	침목도상분리			1.0	ea	신규
12	균열	0.1	mm	0.8	m		67	침목도상분리			1.0	ea	신규
13	균열	0.1	mm	0.8	m		68	침목도상분리			1.0	ea	신규
14	균열	0.1	mm	0.8	m		69	침목도상분리			1.0	ea	신규
15	균열	0.1	mm	0.8	m		70	침목도상분리			1.0	ea	신규
16	균열	0.1	mm	0.8	m		71	침목도상분리			1.0	ea	신규
17	균열	0.1	mm	0.4	m		72	침목도상분리			1.0	ea	신규
18	균열	0.1	mm	0.4	m		73	침목도상분리			1.0	ea	신규
19	균열	0.1	mm	0.4	m		74	침목도상분리			1.0	ea	신규
20	균열	0.1	mm	0.4	m		75	침목도상분리			1.0	ea	신규
21	균열	0.1	mm	0.4	m		76	침목도상분리			1.0	ea	신규
22	균열	0.1	mm	0.5	m		77	침목도상분리			1.0	ea	신규

23	균열	0.1	mm	0.8	m		78	침목도상분리			1.0	ea	신규
24	균열	0.1	mm	0.8	m		79	침목도상분리			1.0	ea	신규
25	균열	0.1	mm	0.8	m		80	침목도상분리			1.0	ea	신규
26	균열	0.1	mm	0.8	m		81	침목도상분리			1.0	ea	신규
27	균열	0.1	mm	0.8	m		82	침목도상분리			1.0	ea	신규
28	균열	0.1	mm	0.8	m		83	침목도상분리			1.0	ea	신규
29	균열	0.1	mm	0.8	m		84	침목도상분리			1.0	ea	신규
30	균열	0.1	mm	0.8	m		85	침목도상분리			1.0	ea	신규
31	경계부 균열	0.1	mm	2.4	m		86	침목도상분리			1.0	ea	신규
32	균열	0.1	mm	0.5	m		87	침목도상분리			1.0	ea	신규
33	경계부 균열	0.1	mm	2.4	m		88	침목도상분리			1.0	ea	신규
34	균열	0.1	mm	0.4	m		89	침목도상분리			1.0	ea	신규
35	균열	0.1	mm	0.4	m		90	침목도상분리			1.0	ea	신규
36	균열	0.1	mm	0.4	m		91						
37	균열	0.1	mm	0.4	m		92						
38	균열	0.1	mm	0.4	m		93						
39	균열	0.1	mm	0.4	m		94						
40	균열	0.1	mm	0.4	m		95						
41	균열	0.1	mm	0.4	m		96						
42	균열	0.1	mm	0.4	m		97						
43	균열	0.1	mm	0.4	m		98						
44	균열	0.1	mm	0.4	m		99						
45	균열	0.1	mm	0.4	m		100						
46	균열	0.1	mm	0.8	m		101						
47	균열	0.1	mm	0.8	m		102						
48	균열	0.1	mm	0.8	m		103

49	균열	0.1	mm	0.8	m		104						
50	균열	0.1	mm	0.8	m		105						
51	균열	0.1	mm	0.6	m		106						
52	균열	0.1	mm	0.5	m		107						
53	균열	0.1	mm	0.6	m		108						
54	침목도상분리			1.0	ea	신규	109						
55	침목도상분리			1.0	ea	신규	110
