외관조사망도 번호
G1_오송고가(T1)_토공노반_56(4.180~4.200)

호남고속선 오송고가(T1)_토공노반_56(4.180~4.200km, L=20m)

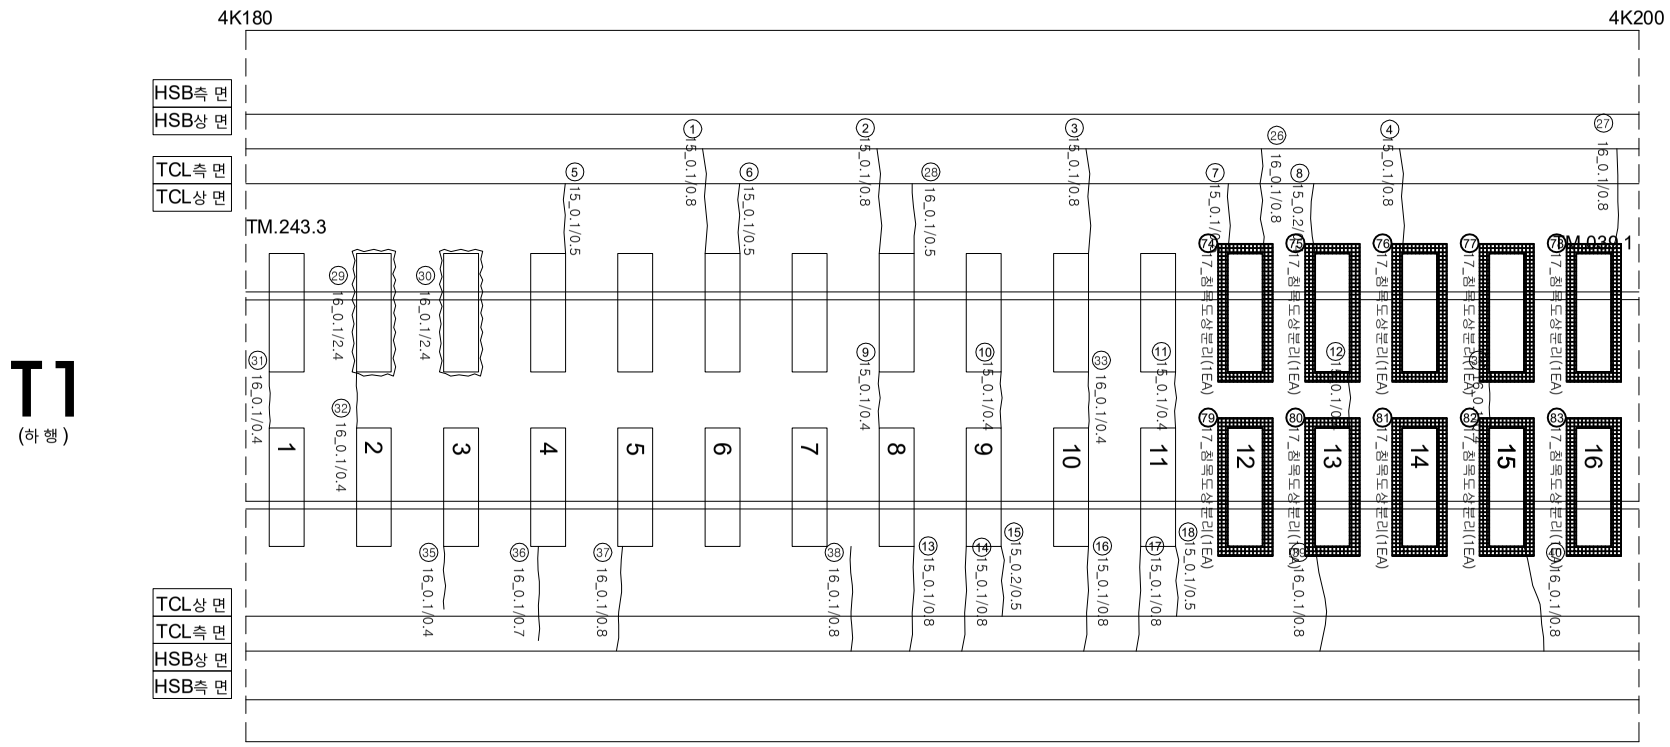
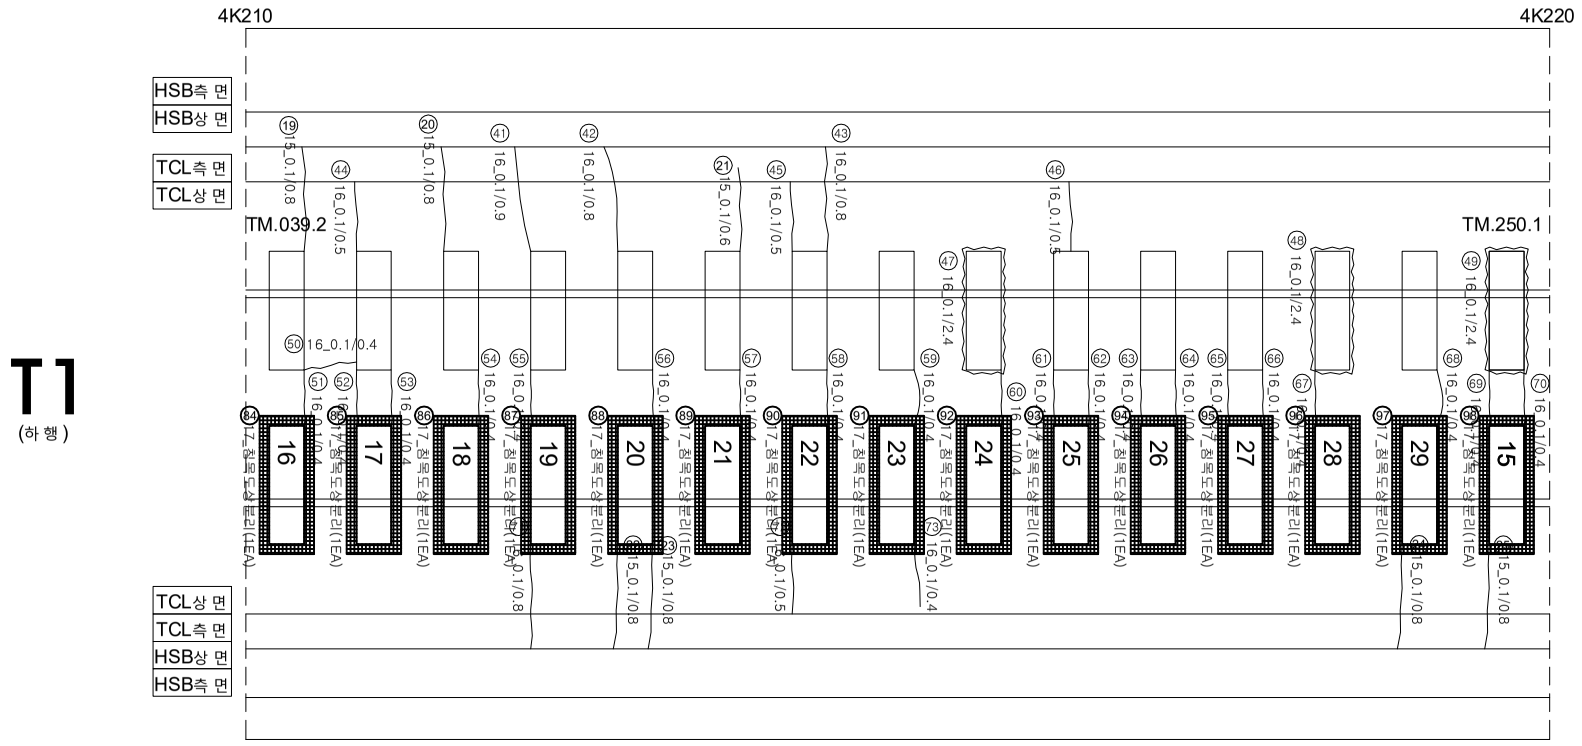
연번	손상	폭		연장		비고	연번	손상	폭		연장		비고
1	균열	0.1	mm	0.8	m		56	균열	0.1	mm	0.4	m	
2	균열	0.1	mm	0.8	m		57	균열	0.1	mm	0.4	m	
3	균열	0.1	mm	0.8	m		58	균열	0.1	mm	0.4	m	
4	균열	0.1	mm	0.8	m		59	균열	0.1	mm	0.4	m	
5	균열	0.1	mm	0.5	m		60	균열	0.1	mm	0.4	m	
6	균열	0.1	mm	0.5	m		61	균열	0.1	mm	0.4	m	
7	균열	0.1	mm	0.8	m		62	균열	0.1	mm	0.4	m	
8	균열	0.2	mm	0.4	m		63	균열	0.1	mm	0.4	m	
9	균열	0.1	mm	0.4	m		64	균열	0.1	mm	0.4	m	
10	균열	0.1	mm	0.4	m		65	균열	0.1	mm	0.4	m	
11	균열	0.1	mm	0.4	m		66	균열	0.1	mm	0.4	m	
12	균열	0.1	mm	0.4	m		67	균열	0.1	mm	0.4	m	
13	균열	0.1	mm	0.8	m		68	균열	0.1	mm	0.4	m	
14	균열	0.1	mm	0.8	m		69	균열	0.1	mm	0.4	m	
15	균열	0.2	mm	0.5	m		70	균열	0.1	mm	0.4	m	
16	균열	0.1	mm	0.8	m		71	균열	0.1	mm	0.8	m	
17	균열	0.1	mm	0.8	m		72	균열	0.1	mm	0.5	m	
18	균열	0.1	mm	0.5	m		73	균열	0.1	mm	0.4	m	
19	균열	0.1	mm	0.8	m		74	침목도상분리			1.0	ea	신규
20	균열	0.1	mm	0.8	m		75	침목도상분리			1.0	ea	신규
21	균열	0.1	mm	0.6	m		76	침목도상분리			1.0	ea	신규
22	균열	0.1	mm	0.8	m		77	침목도상분리			1.0	ea	신규
23	균열	0.1	mm	0.8	m		78	침목도상분리			1.0	ea	신규

24	균열	0.1	mm	0.8	m		79	침목도상분리			1.0	ea	신규
25	균열	0.1	mm	0.8	m		80	침목도상분리			1.0	ea	신규
26	균열	0.1	mm	0.8	m		81	침목도상분리			1.0	ea	신규
27	균열	0.1	mm	0.8	m		82	침목도상분리			1.0	ea	신규
28	균열	0.1	mm	0.5	m		83	침목도상분리			1.0	ea	신규
29	경계부 균열	0.1	mm	2.4	m		84	침목도상분리			1.0	ea	신규
30	경계부 균열	0.1	mm	2.4	m		85	침목도상분리			1.0	ea	신규
31	균열	0.1	mm	0.4	m		86	침목도상분리			1.0	ea	신규
32	균열	0.1	mm	0.4	m		87	침목도상분리			1.0	ea	신규
33	균열	0.1	mm	0.4	m		88	침목도상분리			1.0	ea	신규
34	균열	0.1	mm	0.4	m		89	침목도상분리			1.0	ea	신규
35	균열	0.1	mm	0.4	m		90	침목도상분리			1.0	ea	신규
36	균열	0.1	mm	0.7	m		91	침목도상분리			1.0	ea	신규
37	균열	0.1	mm	0.8	m		92	침목도상분리			1.0	ea	신규
38	균열	0.1	mm	0.8	m		93	침목도상분리			1.0	ea	신규
39	균열	0.1	mm	0.8	m		94	침목도상분리			1.0	ea	신규
40	균열	0.1	mm	0.8	m		95	침목도상분리			1.0	ea	신규
41	균열	0.1	mm	0.9	m		96	침목도상분리			1.0	ea	신규
42	균열	0.1	mm	0.8	m		97	침목도상분리			1.0	ea	신규
43	균열	0.1	mm	0.8	m		98	침목도상분리			1.0	ea	신규
44	균열	0.1	mm	0.5	m		99						
45	균열	0.1	mm	0.5	m		100						
46	균열	0.1	mm	0.5	m		101

47	경계부 균열	0.1	mm	2.4	m		102						
48	경계부 균열	0.1	mm	2.4	m		103						
49	경계부 균열	0.1	mm	2.4	m		104						
50	균열	0.1	mm	0.4	m		105						
51	균열	0.1	mm	0.4	m		106						
52	균열	0.1	mm	0.4	m		107						
53	균열	0.1	mm	0.4	m		108						
54	균열	0.1	mm	0.4	m		109						
55	균열	0.1	mm	0.4	m		110
