외관조사망도 번호
G1_오송고가(T1)_토공노반_58(4.220~4.240km, L=20m)

호남고속선 오송고가(T1)_토공노반_58(4.220~4.240km, L=20m)

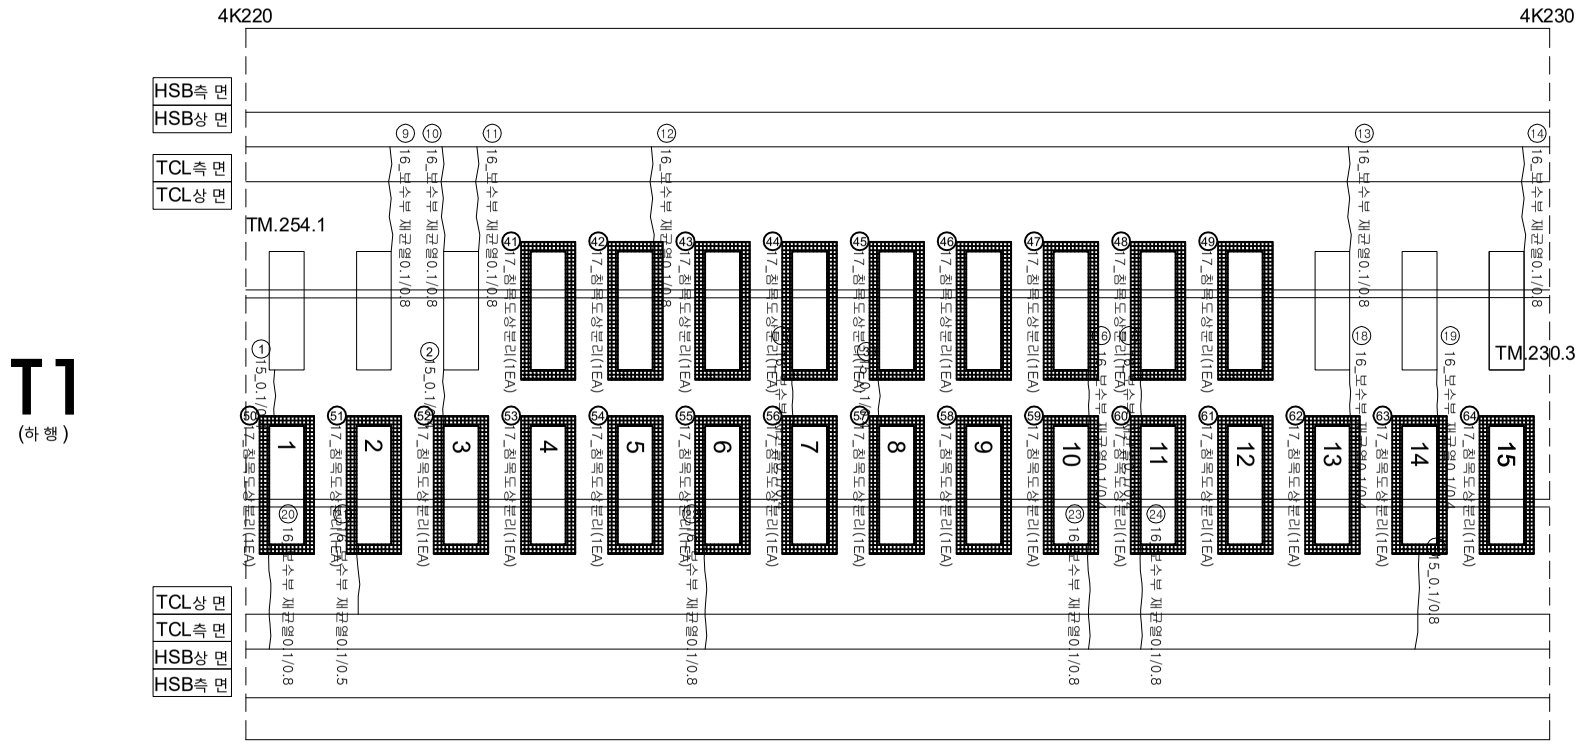
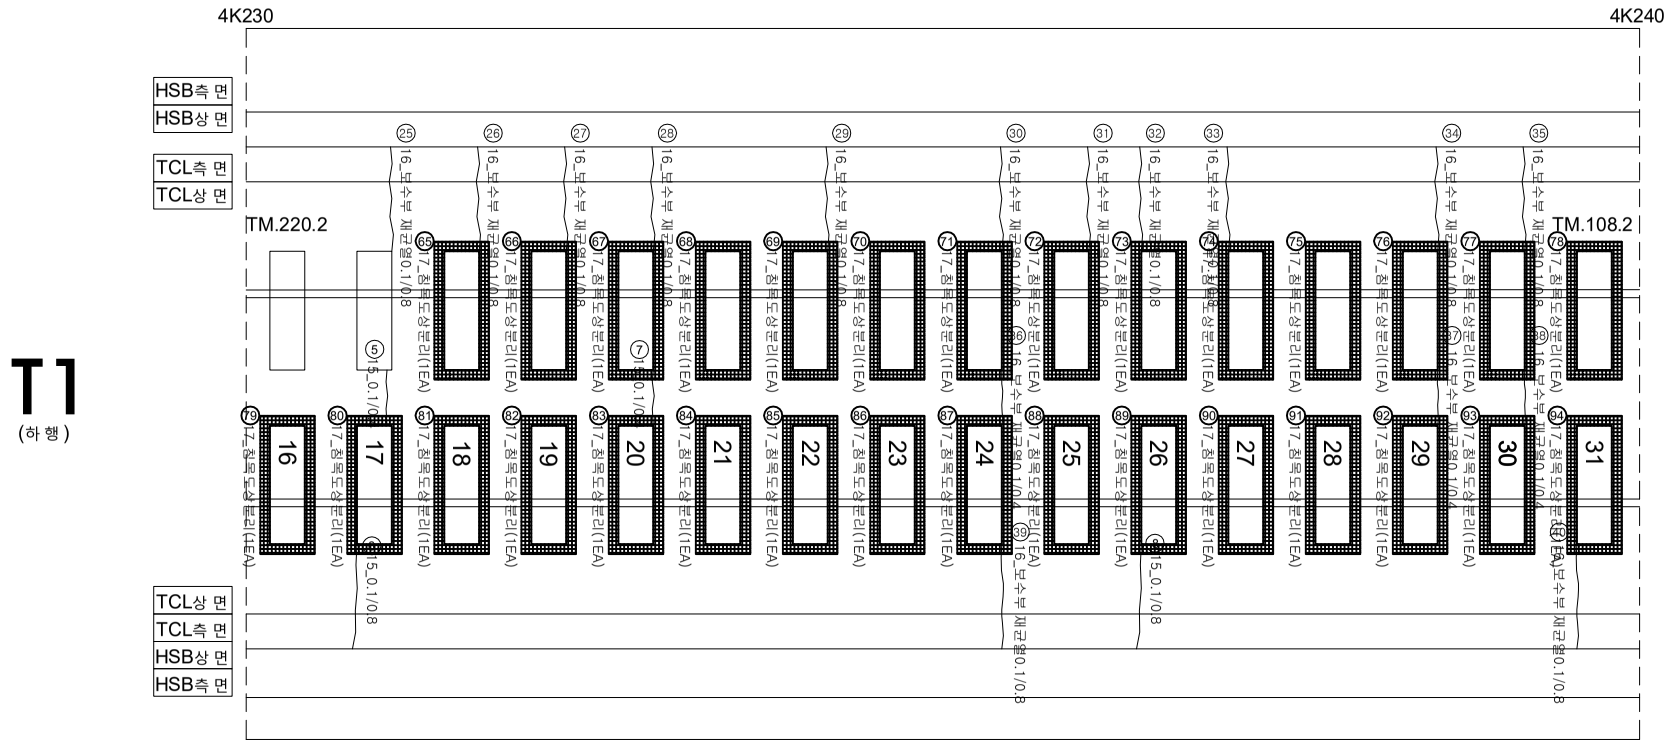
연번	손상	폭		연장		비고	연번	손상	폭		연장		비고
1	균열	0.1	㎜	0.4	m		56	침목도상분리			1.0	ea	신규
2	균열	0.1	㎜	0.4	m		57	침목도상분리			1.0	ea	신규
3	균열	0.1	㎜	0.4	m		58	침목도상분리			1.0	ea	신규
4	균열	0.1	㎜	0.8	m		59	침목도상분리			1.0	ea	신규
5	균열	0.1	㎜	0.4	m		60	침목도상분리			1.0	ea	신규
6	균열	0.1	㎜	0.8	m		61	침목도상분리			1.0	ea	신규
7	균열	0.1	㎜	0.4	m		62	침목도상분리			1.0	ea	신규
8	균열	0.1	㎜	0.8	m		63	침목도상분리			1.0	ea	신규
9	균열	0.1	㎜	0.8	m		64	침목도상분리			1.0	ea	신규
10	균열	0.1	㎜	0.8	m		65	침목도상분리			1.0	ea	신규
11	균열	0.1	㎜	0.8	m		66	침목도상분리			1.0	ea	신규
12	균열	0.1	㎜	0.8	m		67	침목도상분리			1.0	ea	신규
13	균열	0.1	㎜	0.8	m		68	침목도상분리			1.0	ea	신규
14	균열	0.1	㎜	0.8	m		69	침목도상분리			1.0	ea	신규
15	균열	0.1	㎜	0.4	m		70	침목도상분리			1.0	ea	신규
16	균열	0.1	㎜	0.4	m		71	침목도상분리			1.0	ea	신규
17	균열	0.1	㎜	0.4	m		72	침목도상분리			1.0	ea	신규
18	균열	0.1	㎜	0.4	m		73	침목도상분리			1.0	ea	신규
19	균열	0.1	㎜	0.4	m		74	침목도상분리			1.0	ea	신규
20	균열	0.1	㎜	0.8	m		75	침목도상분리			1.0	ea	신규
21	균열	0.1	㎜	0.5	m		76	침목도상분리			1.0	ea	신규
22	균열	0.1	㎜	0.8	m		77	침목도상분리			1.0	ea	신규

23	균열	0.1	㎜	0.8	m		78	침목도상분리			1.0	ea	신규
24	균열	0.1	㎜	0.8	m		79	침목도상분리			1.0	ea	신규
25	균열	0.1	㎜	0.8	m		80	침목도상분리			1.0	ea	신규
26	균열	0.1	㎜	0.7	m		81	침목도상분리			1.0	ea	신규
27	균열	0.1	㎜	0.8	m		82	침목도상분리			1.0	ea	신규
28	균열	0.1	㎜	0.8	m		83	침목도상분리			1.0	ea	신규
29	균열	0.1	㎜	0.8	m		84	침목도상분리			1.0	ea	신규
30	균열	0.1	㎜	0.8	m		85	침목도상분리			1.0	ea	신규
31	균열	0.1	㎜	0.8	m		86	침목도상분리			1.0	ea	신규
32	균열	0.1	㎜	0.8	m		87	침목도상분리			1.0	ea	신규
33	균열	0.1	㎜	0.8	m		88	침목도상분리			1.0	ea	신규
34	균열	0.1	㎜	0.8	m		89	침목도상분리			1.0	ea	신규
35	균열	0.1	㎜	0.8	m		90	침목도상분리			1.0	ea	신규
36	균열	0.1	㎜	0.4	m		91	침목도상분리			1.0	ea	신규
37	균열	0.1	㎜	0.4	m		92	침목도상분리			1.0	ea	신규
38	균열	0.1	㎜	0.4	m		93	침목도상분리			1.0	ea	신규
39	균열	0.1	㎜	0.8	m		94	침목도상분리			1.0	ea	신규
40	균열	0.1	㎜	0.8	m		95						
41	침목도상분리			1.0	ea	신규	96						
42	침목도상분리			1.0	ea	신규	97						
43	침목도상분리			1.0	ea	신규	98						
44	침목도상분리			1.0	ea	신규	99						
45	침목도상분리			1.0	ea	신규	100						
46	침목도상분리			1.0	ea	신규	101						
47	침목도상분리			1.0	ea	신규	102

48	침목도상분리			1.0	ea	신규	103						
49	침목도상분리			1.0	ea	신규	104						
50	침목도상분리			1.0	ea	신규	105						
51	침목도상분리			1.0	ea	신규	106						
52	침목도상분리			1.0	ea	신규	107						
53	침목도상분리			1.0	ea	신규	108						
54	침목도상분리			1.0	ea	신규	109						
55	침목도상분리			1.0	ea	신규	110
