외관조사망도 번호

호남고속선 오송고가(T1)_토공노반_74(4.540~4.560km, L=20m)

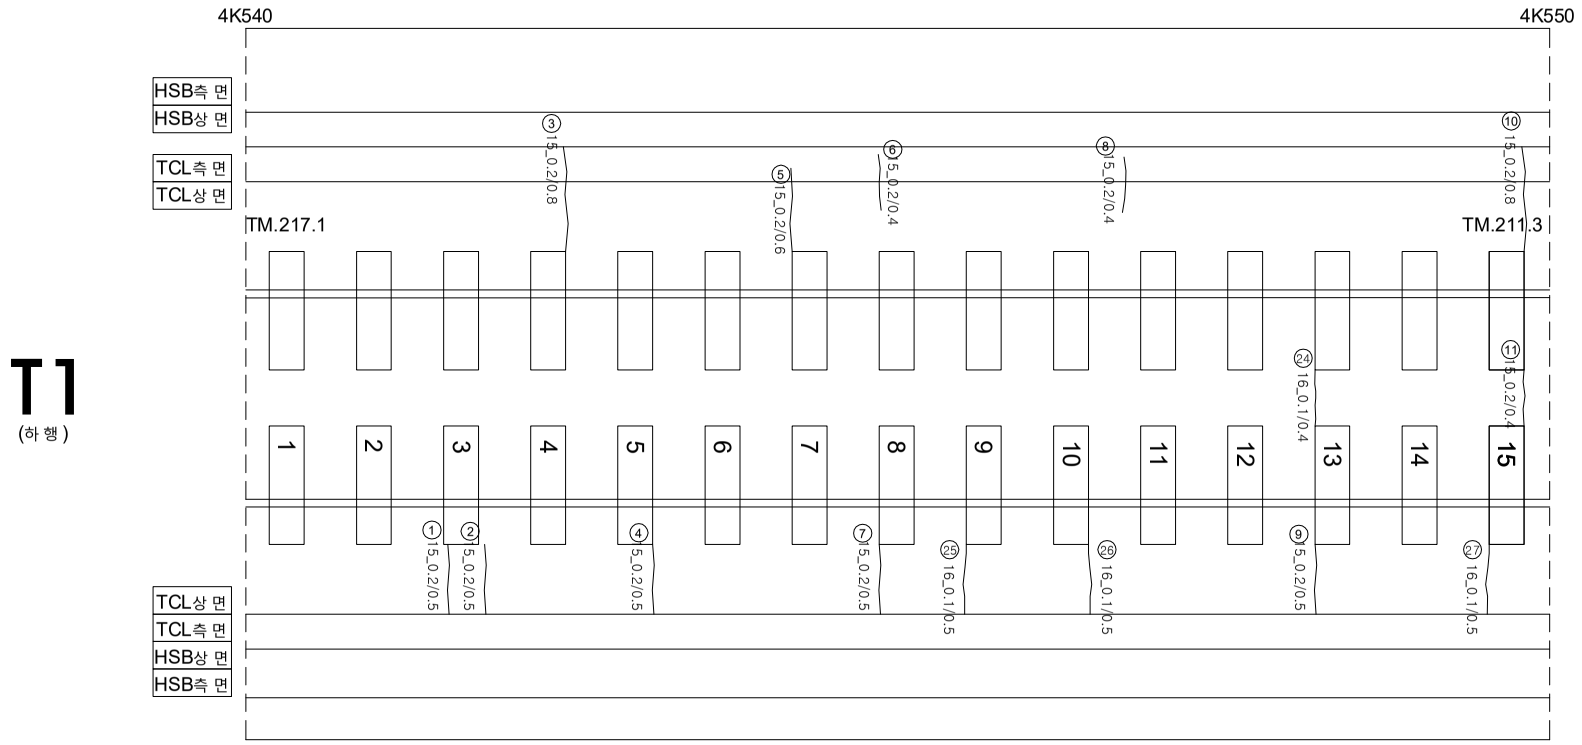
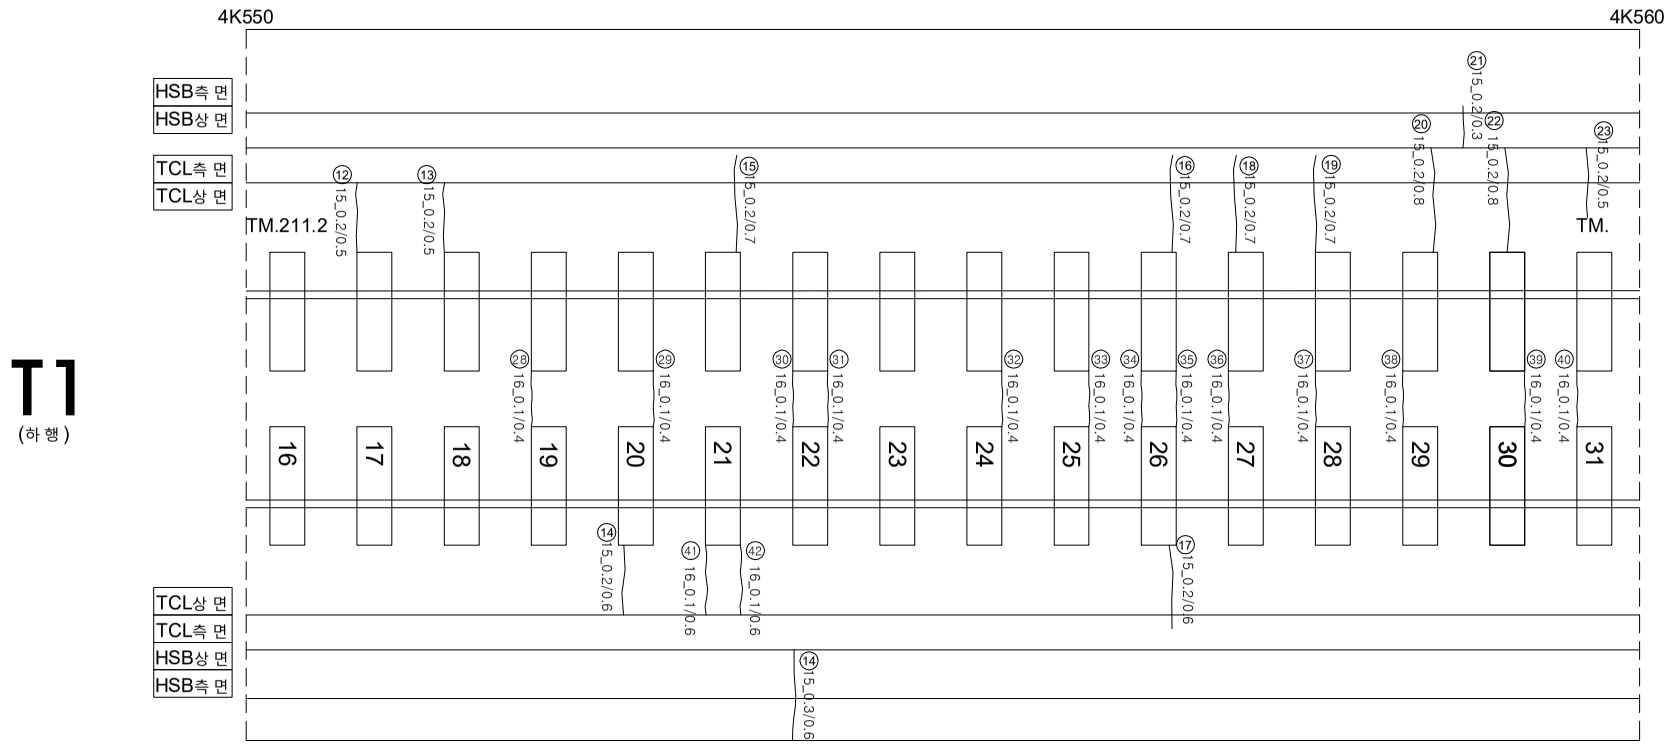
연번	손상	폭		연장		비고	연번	손상	폭		연장		비고
1	균열	0.2	mm	0.5	m		56						
2	균열	0.2	mm	0.5	m		57						
3	균열	0.2	mm	0.8	m		58						
4	균열	0.2	mm	0.5	m		59						
5	균열	0.2	mm	0.6	m		60						
6	균열	0.2	mm	0.4	m		61						
7	균열	0.2	mm	0.5	m		62						
8	균열	0.2	mm	0.4	m		63						
9	균열	0.2	mm	0.5	m		64						
10	균열	0.2	mm	0.8	m		65						
11	균열	0.2	mm	0.4	m		66						
12	균열	0.2	mm	0.5	m		67						
13	균열	0.2	mm	0.5	m		68						
14	균열	0.2	mm	0.6	m		69						
15	균열	0.2	mm	0.7	m		70						
16	균열	0.2	mm	0.7	m		71						
17	균열	0.2	mm	0.6	m		72						
18	균열	0.2	mm	0.7	m		73						
19	균열	0.2	mm	0.7	m		74						
20	균열	0.2	mm	0.8	m		75						
21	균열	0.2	mm	0.3	m		76						
22	균열	0.2	mm	0.8	m		77						
23	균열	0.2	mm	0.5	m		78						
24	균열	0.1	mm	0.4	m		79						
25	균열	0.1	mm	0.5	m		80						
26	균열	0.1	mm	0.5	m		81						
27	균열	0.1	mm	0.5	m		82						
28	균열	0.1	mm	0.4	m		83						
29	균열	0.1	mm	0.4	m		84						
30	균열	0.1	mm	0.4	m		85						
31	균열	0.1	mm	0.4	m		86						
32	균열	0.1	mm	0.4	m		87

33	균열	0.1	mm	0.4	m		88						
34	균열	0.1	mm	0.4	m		89						
35	균열	0.1	mm	0.4	m		90						
36	균열	0.1	mm	0.4	m		91						
37	균열	0.1	mm	0.4	m		92						
38	균열	0.1	mm	0.4	m		93						
39	균열	0.1	mm	0.4	m		94						
40	균열	0.1	mm	0.4	m		95						
41	균열	0.1	mm	0.6	m		96						
42	균열	0.1	mm	0.6	m		97						
43							98						
44							99						
45							100						
46							101						
47							102						
48							103						
49							104						
50							105						
51							106						
52							107						
53							108						
54							109						
55							110
