호남고속선 오송고가(T2)_토공노반_11(3.240~3.260km, L=20m)

외관조사망도 번호
G1_오송고가(T2)_토공노반_11(3K240~3K260)

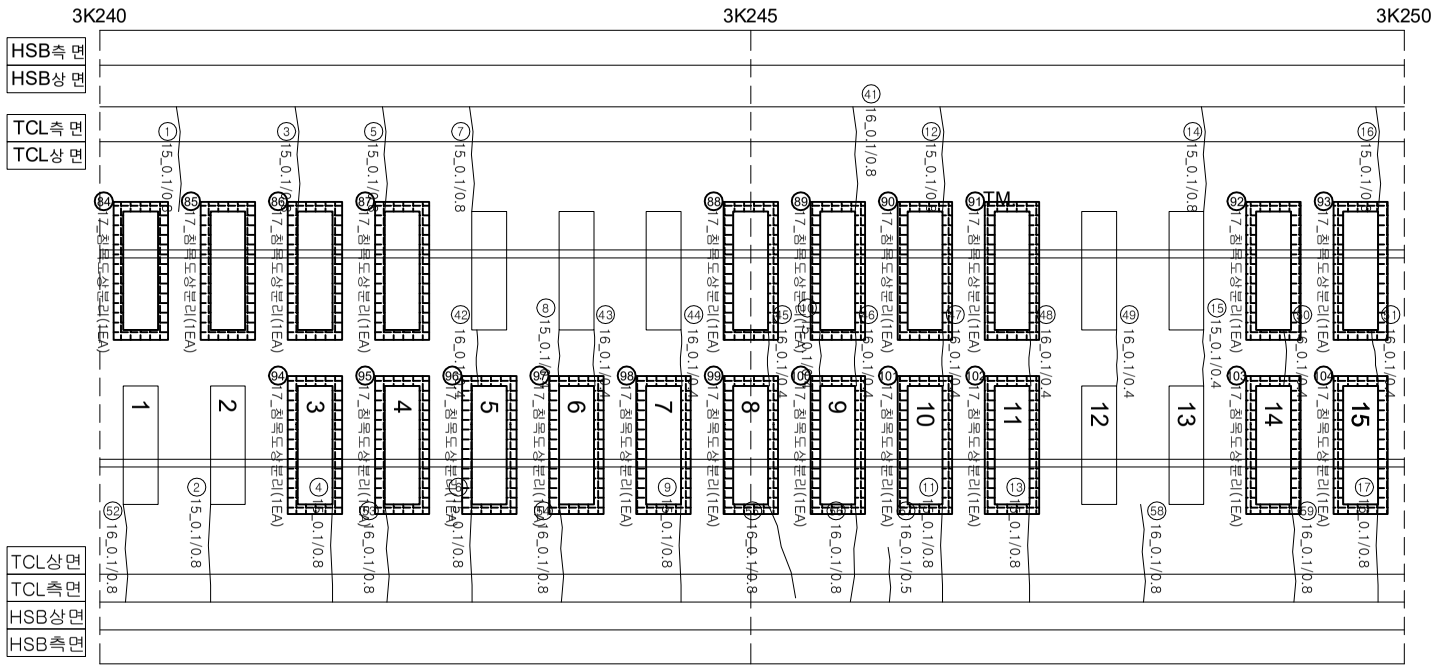
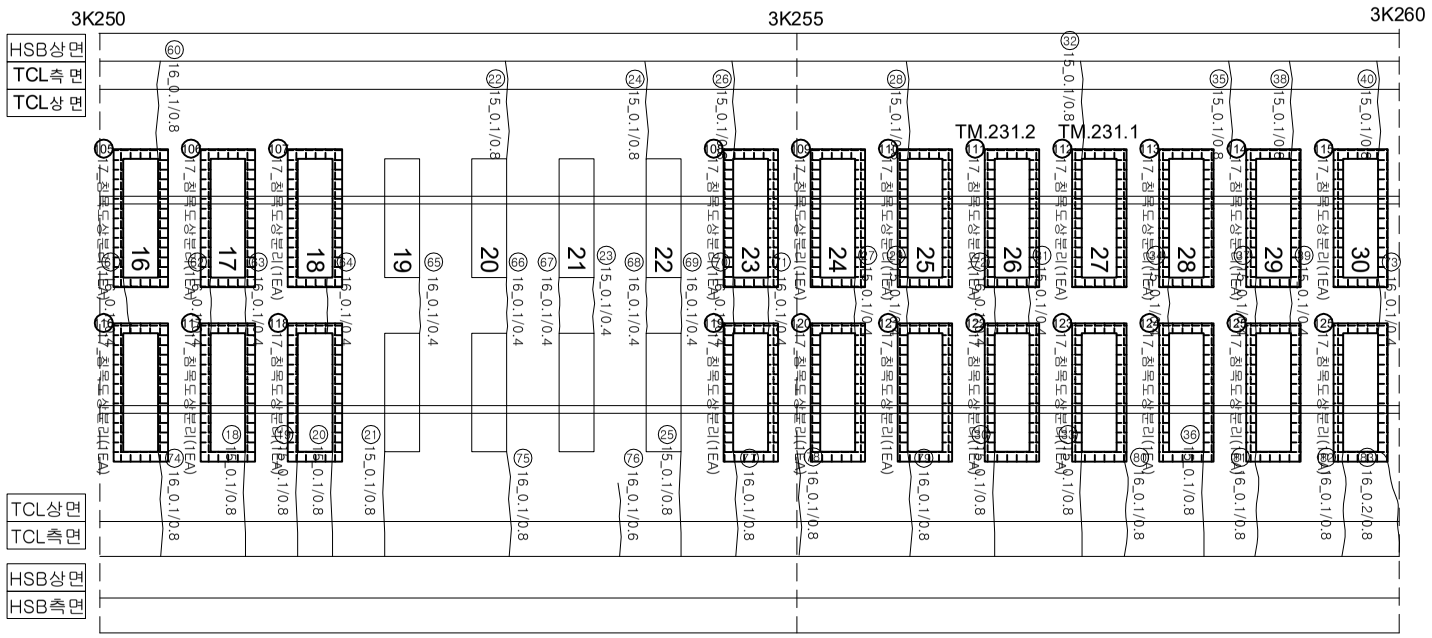
연번	손상	폭		연장		비고	연번	손상	폭		연장		비고	연번	손상	폭		연장		비고
1	균열	0.1	㎜	0.8	m		61	균열	0.1	㎜	0.4	m		121	침목도상분리			1.0	ea	신규
2	균열	0.1	㎜	0.8	m		62	균열	0.1	㎜	0.4	m		122	침목도상분리			1.0	ea	신규
3	균열	0.1	㎜	0.8	m		63	균열	0.1	㎜	0.4	m		123	침목도상분리			1.0	ea	신규
4	균열	0.1	㎜	0.8	m		64	균열	0.1	㎜	0.4	m		124	침목도상분리			1.0	ea	신규
5	균열	0.1	㎜	0.8	m		65	균열	0.1	㎜	0.4	m								
6	균열	0.1	㎜	0.8	m		66	균열	0.1	㎜	0.4	m								
7	균열	0.1	㎜	0.8	m		67	균열	0.1	㎜	0.4	m								
8	균열	0.1	㎜	0.4	m		68	균열	0.1	㎜	0.4	m								
9	균열	0.1	㎜	0.8	m		69	균열	0.1	㎜	0.4	m								
10	균열	0.1	㎜	0.4	m		70	균열	0.1	㎜	0.4	m								
11	균열	0.1	㎜	0.8	m		71	균열	0.1	㎜	0.4	m								
12	균열	0.1	㎜	0.8	m		72	균열	0.1	㎜	0.4	m								
13	균열	0.1	㎜	0.8	m		73	균열	0.1	㎜	0.4	m								
14	균열	0.1	㎜	0.8	m		74	균열	0.1	㎜	0.8	m								
15	균열	0.1	㎜	0.4	m		75	균열	0.1	㎜	0.8	m								
16	균열	0.1	㎜	0.8	m		76	균열	0.1	㎜	0.8	m								
17	균열	0.1	㎜	0.8	m		77	균열	0.1	㎜	0.8	m								
18	균열	0.1	㎜	0.8	m		78	균열	0.1	㎜	0.8	m								
19	균열	0.1	㎜	0.8	m		79	균열	0.1	㎜	0.8	m

20	균열	0.1	㎜	0.8	m		80	균열	0.1	㎜	0.8	m								
21	균열	0.1	㎜	0.8	m		81	균열	0.1	㎜	0.8	m								
22	균열	0.1	㎜	0.8	m		82	균열	0.1	㎜	0.8	m								
23	균열	0.1	㎜	0.4	m		83	균열	0.2	㎜	0.8	m								
24	균열	0.1	㎜	0.8	m		84	침목도상분리			1.0	ea	신규							
25	균열	0.1	㎜	0.8	m		85	침목도상분리			1.0	ea	신규							
26	균열	0.1	㎜	0.8	m		86	침목도상분리			1.0	ea	신규							
27	균열	0.1	㎜	0.4	m		87	침목도상분리			1.0	ea	신규							
28	균열	0.1	㎜	0.8	m		88	침목도상분리			1.0	ea	신규							
29	균열	0.1	㎜	0.4	m		89	침목도상분리			1.0	ea	신규							
30	균열	0.1	㎜	0.8	m		90	침목도상분리			1.0	ea	신규							
31	균열	0.1	㎜	0.4	m		91	침목도상분리			1.0	ea	신규							
32	균열	0.1	㎜	0.8	m		92	침목도상분리			1.0	ea	신규							
33	균열	0.1	㎜	0.8	m		93	침목도상분리			1.0	ea	신규							
34	균열	0.1	㎜	0.4	m		94	침목도상분리			1.0	ea	신규							
35	균열	0.1	㎜	0.8	m		95	침목도상분리			1.0	ea	신규							
36	균열	0.1	㎜	0.8	m		96	침목도상분리			1.0	ea	신규							
37	균열	0.1	㎜	0.4	m		97	침목도상분리			1.0	ea	신규							
38	균열	0.1	㎜	0.8	m		98	침목도상분리			1.0	ea	신규							
39	균열	0.1	㎜	0.4	m		99	침목도상분리			1.0	ea	신규

40	균열	0.1	㎜	0.8	m		100	침목도상분리			1.0	ea	신규							
41	균열	0.1	㎜	0.4	m		101	침목도상분리			1.0	ea	신규							
42	균열	0.1	㎜	0.4	m		102	침목도상분리			1.0	ea	신규							
43	균열	0.1	㎜	0.4	m		103	침목도상분리			1.0	ea	신규							
44	균열	0.1	㎜	0.4	m		104	침목도상분리			1.0	ea	신규							
45	균열	0.1	㎜	0.4	m		105	침목도상분리			1.0	ea	신규							
46	균열	0.1	㎜	0.4	m		106	침목도상분리			1.0	ea	신규							
47	균열	0.1	㎜	0.4	m		107	침목도상분리			1.0	ea	신규							
48	균열	0.1	㎜	0.4	m		108	침목도상분리			1.0	ea	신규							
49	균열	0.1	㎜	0.4	m		109	침목도상분리			1.0	ea	신규							
50	균열	0.1	㎜	0.4	m		110	침목도상분리			1.0	ea	신규							
51	균열	0.1	㎜	0.4	m		111	침목도상분리			1.0	ea	신규							
52	균열	0.1	㎜	0.8	m		112	침목도상분리			1.0	ea	신규							
53	균열	0.1	㎜	0.8	m		113	침목도상분리			1.0	ea	신규							
54	균열	0.1	㎜	0.8	m		114	침목도상분리			1.0	ea	신규							
55	균열	0.1	㎜	0.8	m		115	침목도상분리			1.0	ea	신규							
56	균열	0.1	㎜	0.8	m		116	침목도상분리			1.0	ea	신규							
57	균열	0.1	㎜	0.5	m		117	침목도상분리			1.0	ea	신규							
58	균열	0.1	㎜	0.8	m		118	침목도상분리			1.0	ea	신규

59	균열	0.1	㎜	0.8	m		119	침목도상분리			1.0	ea	신규							
60	균열	0.1	㎜	0.8	m		120	침목도상분리			1.0	ea	신규
