외관조사망도 번호
G1_오송고가(T2)_토공노반_2(3K060~3K080)

호남고속선 오송고가(T2)_토공노반_2(3.060~3.080km, L=20m)

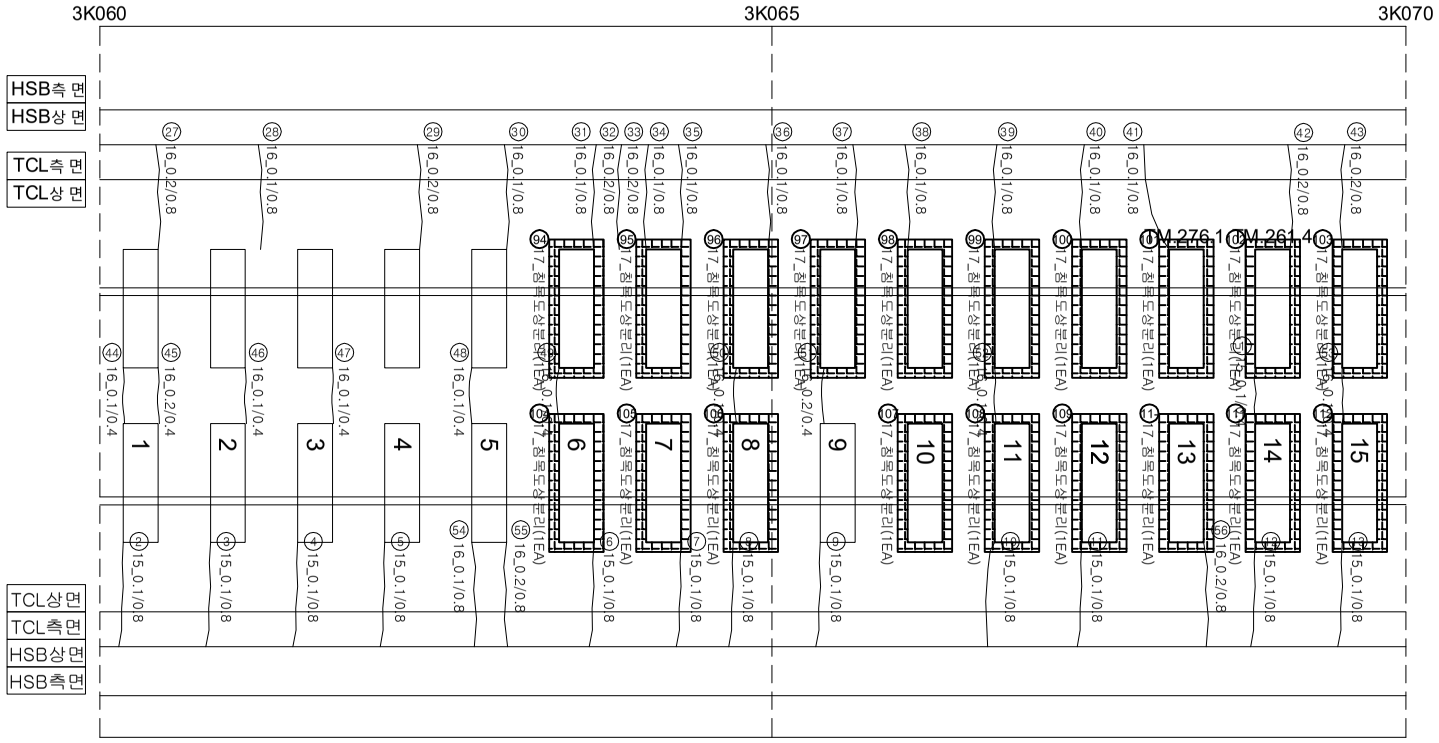
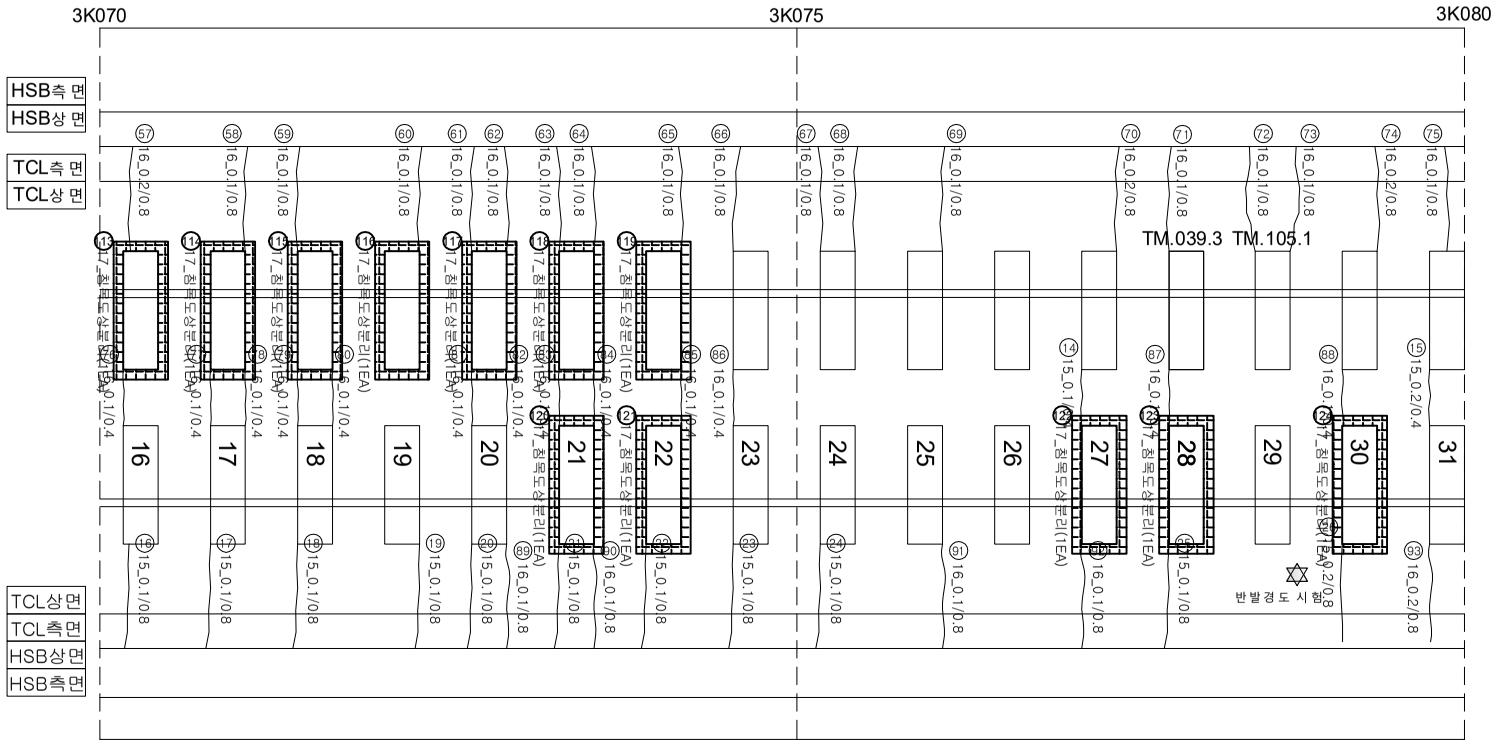
연번	손상	폭		연장		비고	연번	손상	폭		연장		비고	연번	손상	폭		연장		비고
1	균열	0.1	㎜	0.40	m		61	균열	0.1	㎜	0.80	m		121	침목도상분리			1.0	ea	신규
2	균열	0.1	㎜	0.80	m		62	균열	0.1	㎜	0.80	m		122	침목도상분리			1.0	ea	신규
3	균열	0.1	㎜	0.80	m		63	균열	0.1	㎜	0.80	m		123	침목도상분리			1.0	ea	신규
4	균열	0.1	㎜	0.80	m		64	균열	0.1	㎜	0.80	m		124	침목도상분리			1.0	ea	신규
5	균열	0.1	㎜	0.80	m		65	균열	0.1	㎜	0.80	m		125						
6	균열	0.1	㎜	0.80	m		66	균열	0.1	㎜	0.80	m		126						
7	균열	0.1	㎜	0.80	m		67	균열	0.1	㎜	0.80	m		127						
8	균열	0.1	㎜	0.80	m		68	균열	0.1	㎜	0.80	m		128						
9	균열	0.1	㎜	0.80	m		69	균열	0.1	㎜	0.80	m		69						
10	균열	0.1	㎜	0.80	m		70	균열	0.2	㎜	0.80	m		70						
11	균열	0.1	㎜	0.80	m		71	균열	0.1	㎜	0.80	m		71						
12	균열	0.1	㎜	0.80	m		72	균열	0.1	㎜	0.80	m		72						
13	균열	0.1	㎜	0.80	m		73	균열	0.1	㎜	0.80	m		73						
14	균열	0.1	㎜	0.40	m		74	균열	0.2	㎜	0.80	m		74						
15	균열	0.2	㎜	0.40	m		75	균열	0.1	㎜	0.80	m		75						
16	균열	0.1	㎜	0.80	m		76	균열	0.1	㎜	0.40	m		76						
17	균열	0.1	㎜	0.80	m		77	균열	0.1	㎜	0.40	m		77

18	균열	0.1	㎜	0.80	m		78	균열	0.1	㎜	0.40	m		78						
19	균열	0.1	㎜	0.80	m		79	균열	0.1	㎜	0.40	m		79						
20	균열	0.1	㎜	0.80	m		80	균열	0.1	㎜	0.40	m		80						
21	균열	0.1	㎜	0.80	m		81	균열	0.1	㎜	0.40	m		81						
22	균열	0.1	㎜	0.80	m		82	균열	0.1	㎜	0.40	m		82						
23	균열	0.1	㎜	0.80	m		83	균열	0.1	㎜	0.40	m		83						
24	균열	0.1	㎜	0.80	m		84	균열	0.1	㎜	0.40	m		84						
25	균열	0.1	㎜	0.80	m		85	균열	0.1	㎜	0.40	m		85						
26	균열	0.2	㎜	0.80	m		86	균열	0.1	㎜	0.40	m		86						
27	균열	0.2	㎜	0.80	m		87	균열	0.1	㎜	0.40	m		87						
28	균열	0.1	㎜	0.80	m		88	균열	0.1	㎜	0.40	m		88						
29	균열	0.2	㎜	0.80	m		89	균열	0.1	㎜	0.80	m		89						
30	균열	0.1	㎜	0.80	m		90	균열	0.1	㎜	0.80	m		90						
31	균열	0.1	㎜	0.80	m		91	균열	0.1	㎜	0.80	m		91						
32	균열	0.2	㎜	0.80	m		92	균열	0.1	㎜	0.80	m		92						
33	균열	0.2	㎜	0.80	m		93	균열	0.2	㎜	0.80	m		93						
34	균열	0.1	㎜	0.80	m		94	침목도상분리			1.0	ea	신규	94						
35	균열	0.1	㎜	0.80	m		95	침목도상분리			1.0	ea	신규	95						
36	균열	0.1	㎜	0.80	m		96	침목도상분리			1.0	ea	신규	96

37	균열	0.1	㎜	0.80	m		97	침목도상분리			1.0	ea	신규	97						
38	균열	0.1	㎜	0.80	m		98	침목도상분리			1.0	ea	신규	98						
39	균열	0.1	㎜	0.80	m		99	침목도상분리			1.0	ea	신규	99						
40	균열	0.1	㎜	0.80	m		100	침목도상분리			1.0	ea	신규	100						
41	균열	0.1	㎜	0.80	m		101	침목도상분리			1.0	ea	신규	101						
42	균열	0.2	㎜	0.80	m		102	침목도상분리			1.0	ea	신규	102						
43	균열	0.2	㎜	0.80	m		103	침목도상분리			1.0	ea	신규	103						
44	균열	0.1	㎜	0.40	m		104	침목도상분리			1.0	ea	신규	104						
45	균열	0.2	㎜	0.40	m		105	침목도상분리			1.0	ea	신규	105						
46	균열	0.1	㎜	0.40	m		106	침목도상분리			1.0	ea	신규	106						
47	균열	0.1	㎜	0.40	m		107	침목도상분리			1.0	ea	신규	107						
48	균열	0.1	㎜	0.40	m		108	침목도상분리			1.0	ea	신규	108						
49	균열	0.1	㎜	0.40	m		109	침목도상분리			1.0	ea	신규	109						
50	균열	0.1	㎜	0.40	m		110	침목도상분리			1.0	ea	신규	110						
51	균열	0.2	㎜	0.40	m		111	침목도상분리			1.0	ea	신규	111						
52	균열	0.1	㎜	0.40	m		112	침목도상분리			1.0	ea	신규	112						
53	균열	0.1	㎜	0.40	m		113	침목도상분리			1.0	ea	신규	113						
54	균열	0.1	㎜	0.80	m		114	침목도상분리			1.0	ea	신규	114

55	균열	0.2	㎜	0.80	m		115	침목도상분리			1.0	ea	신규	115						
56	균열	0.2	㎜	0.80	m		116	침목도상분리			1.0	ea	신규	116						
57	균열	0.2	㎜	0.80	m		117	침목도상분리			1.0	ea	신규	117						
58	균열	0.1	㎜	0.80	m		118	침목도상분리			1.0	ea	신규	118						
59	균열	0.1	㎜	0.80	m		119	침목도상분리			1.0	ea	신규	119						
60	균열	0.1	㎜	0.80	m		120	침목도상분리			1.0	ea	신규	120
