호남고속선 오송고가(T2)_토공노반_22(3.460~3.480km, L=20m)

외관조사망도 번호
G1_오송고가(T2)_토공노반_22(3K460~3K480)

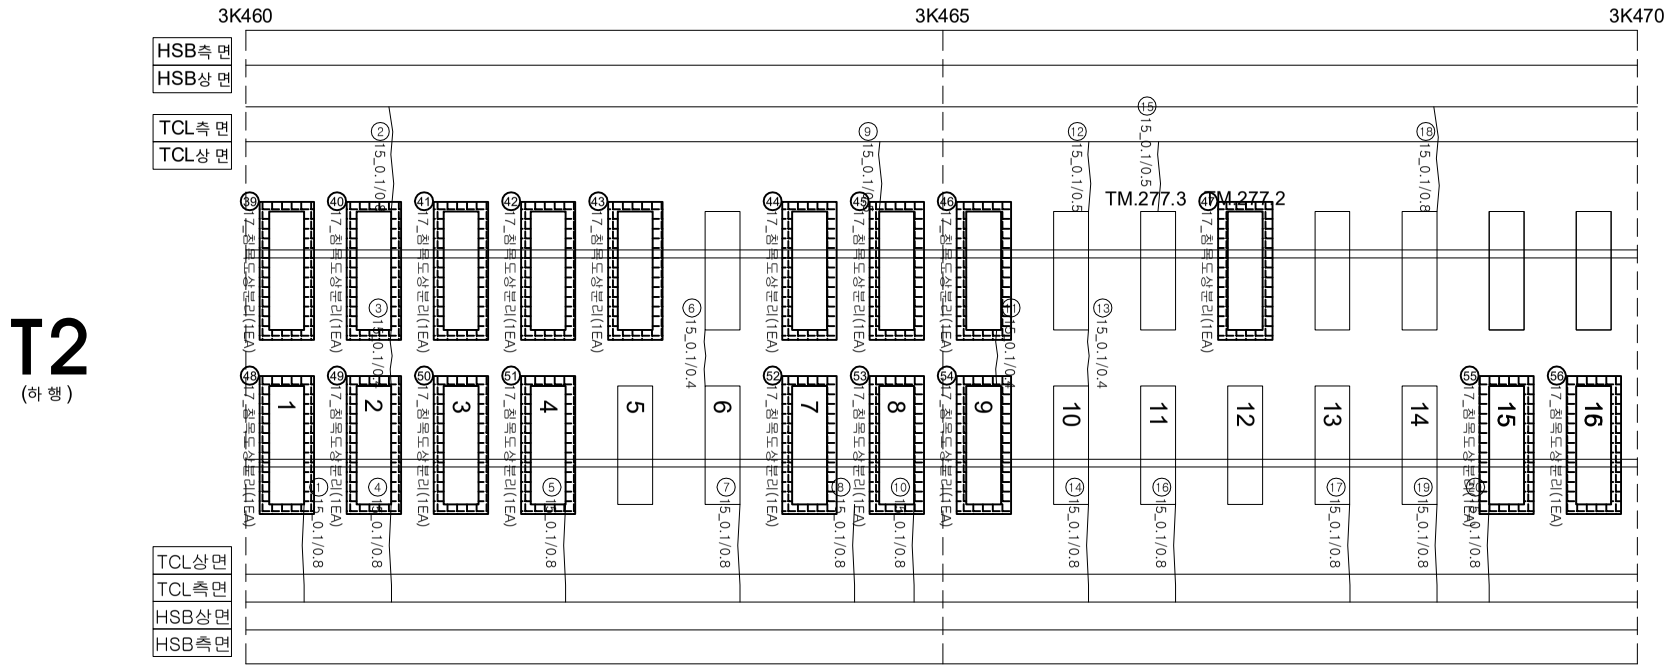
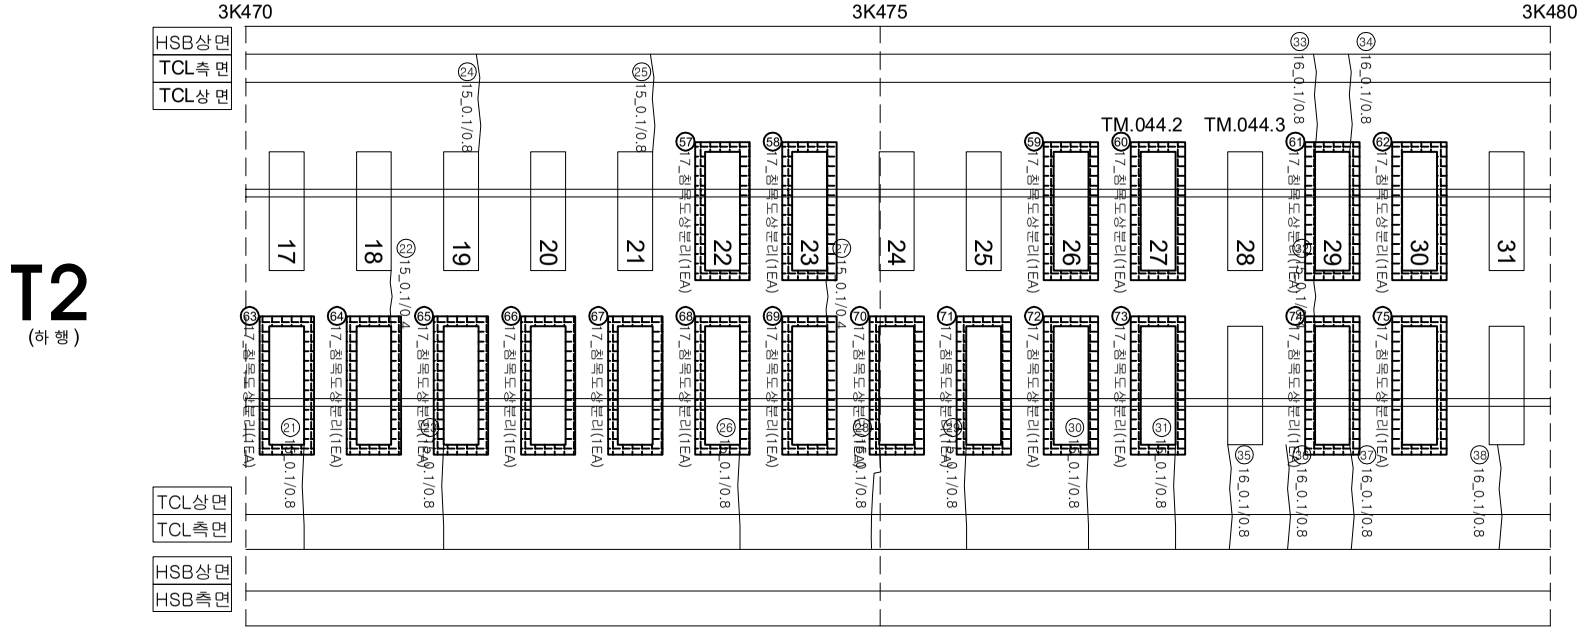
연번	손상	폭		연장		비고	연번	손상	폭		연장		비고
1	균열	0.1	㎜	0.8	m		61	침목도상분리			1.0	ea	신규
2	균열	0.1	㎜	0.8	m		62	침목도상분리			1.0	ea	신규
3	균열	0.1	㎜	0.4	m		63	침목도상분리			1.0	ea	신규
4	균열	0.1	㎜	0.8	m		64	침목도상분리			1.0	ea	신규
5	균열	0.1	㎜	0.8	m		65	침목도상분리			1.0	ea	신규
6	균열	0.1	㎜	0.4	m		66	침목도상분리			1.0	ea	신규
7	균열	0.1	㎜	0.8	m		67	침목도상분리			1.0	ea	신규
8	균열	0.1	㎜	0.8	m		68	침목도상분리			1.0	ea	신규
9	균열	0.1	㎜	0.5	m		69	침목도상분리			1.0	ea	신규
10	균열	0.1	㎜	0.8	m		70	침목도상분리			1.0	ea	신규
11	균열	0.1	㎜	0.4	m		71	침목도상분리			1.0	ea	신규
12	균열	0.1	㎜	0.5	m		72	침목도상분리			1.0	ea	신규
13	균열	0.1	㎜	0.4	m		73	침목도상분리			1.0	ea	신규
14	균열	0.1	㎜	0.8	m		74	침목도상분리			1.0	ea	신규
15	균열	0.1	㎜	0.5	m		75	침목도상분리			1.0	ea	신규
16	균열	0.1	㎜	0.8	m		76						
17	균열	0.1	㎜	0.8	m		77						
18	균열	0.1	㎜	0.8	m		78						
19	균열	0.1	㎜	0.8	m		79						
20	균열	0.1	㎜	0.8	m		80						
21	균열	0.1	㎜	0.8	m		81						
22	균열	0.1	㎜	0.4	m		82						
23	균열	0.1	㎜	0.8	m		83						
24	균열	0.1	㎜	0.8	m		84						
25	균열	0.1	㎜	0.8	m		85						
26	균열	0.1	㎜	0.8	m		86

27	균열	0.1	㎜	0.4	m		87						
28	균열	0.1	㎜	0.8	m		88						
29	균열	0.1	㎜	0.8	m		89						
30	균열	0.1	㎜	0.8	m		90						
31	균열	0.1	㎜	0.8	m		91						
32	균열	0.1	㎜	0.4	m		92						
33	균열	0.1	㎜	0.8	m		93						
34	균열	0.1	㎜	0.8	m		94						
35	균열	0.1	㎜	0.8	m		95						
36	균열	0.1	㎜	0.8	m		96						
37	균열	0.1	㎜	0.8	m		97						
38	균열	0.1	㎜	0.8	m		98						
39	침목도상분리			1.0	ea	신규	99						
40	침목도상분리			1.0	ea	신규	100						
41	침목도상분리			1.0	ea	신규	101						
42	침목도상분리			1.0	ea	신규	102						
43	침목도상분리			1.0	ea	신규	103						
44	침목도상분리			1.0	ea	신규	104						
45	침목도상분리			1.0	ea	신규	105						
46	침목도상분리			1.0	ea	신규	106						
47	침목도상분리			1.0	ea	신규	107						
48	침목도상분리			1.0	ea	신규	108						
49	침목도상분리			1.0	ea	신규	109						
50	침목도상분리			1.0	ea	신규	110						
51	침목도상분리			1.0	ea	신규	111						
52	침목도상분리			1.0	ea	신규	112						
53	침목도상분리			1.0	ea	신규	113						
54	침목도상분리			1.0	ea	신규	114						
55	침목도상분리			1.0	ea	신규	115						
56	침목도상분리			1.0	ea	신규	116						
57	침목도상분리			1.0	ea	신규	117

58	침목도상분리			1.0	ea	신규	118						
59	침목도상분리			1.0	ea	신규	119						
60	침목도상분리			1.0	ea	신규	120
