호남고속선 오송고가(T2)_토공노반_24(3.500~3.520km, L=20m)

외관조사망도 번호
G1_오송고가(T2)_토공노반_24(3K500~3K520)

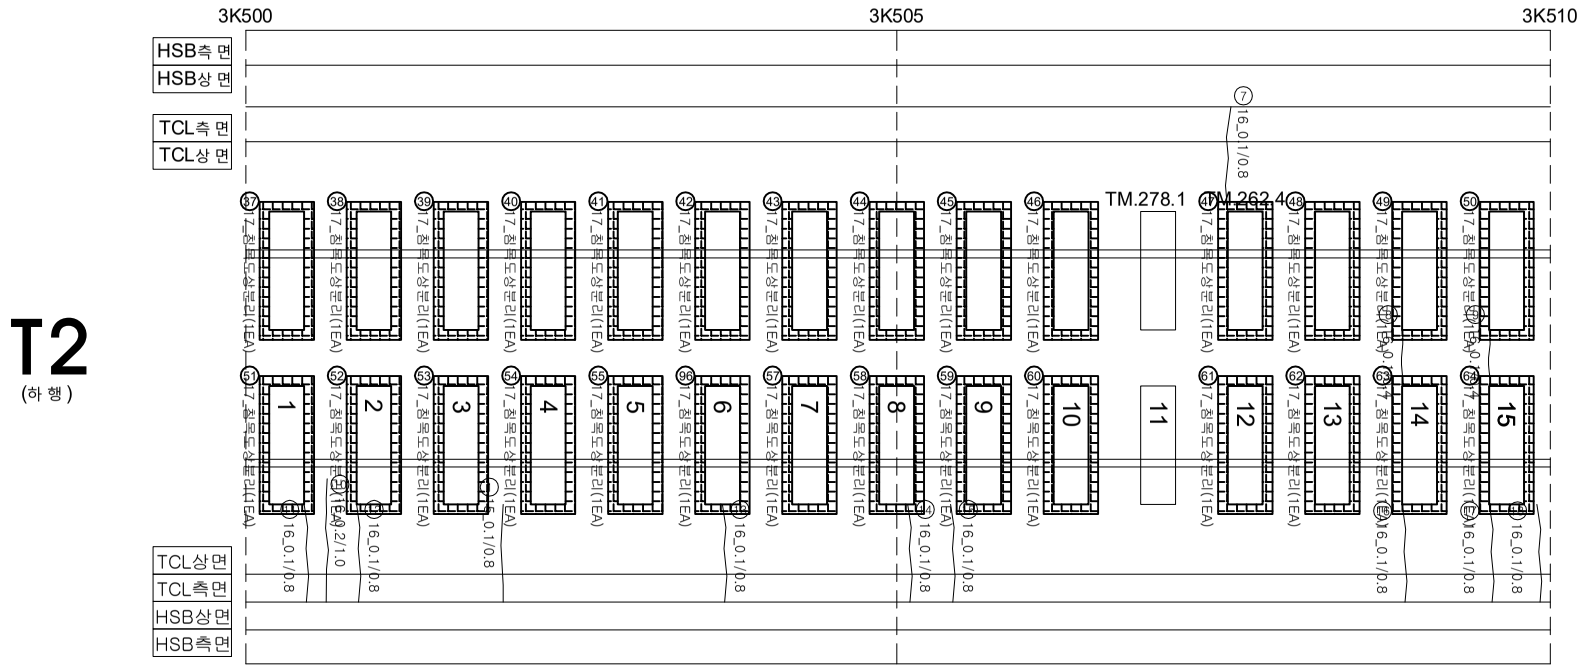
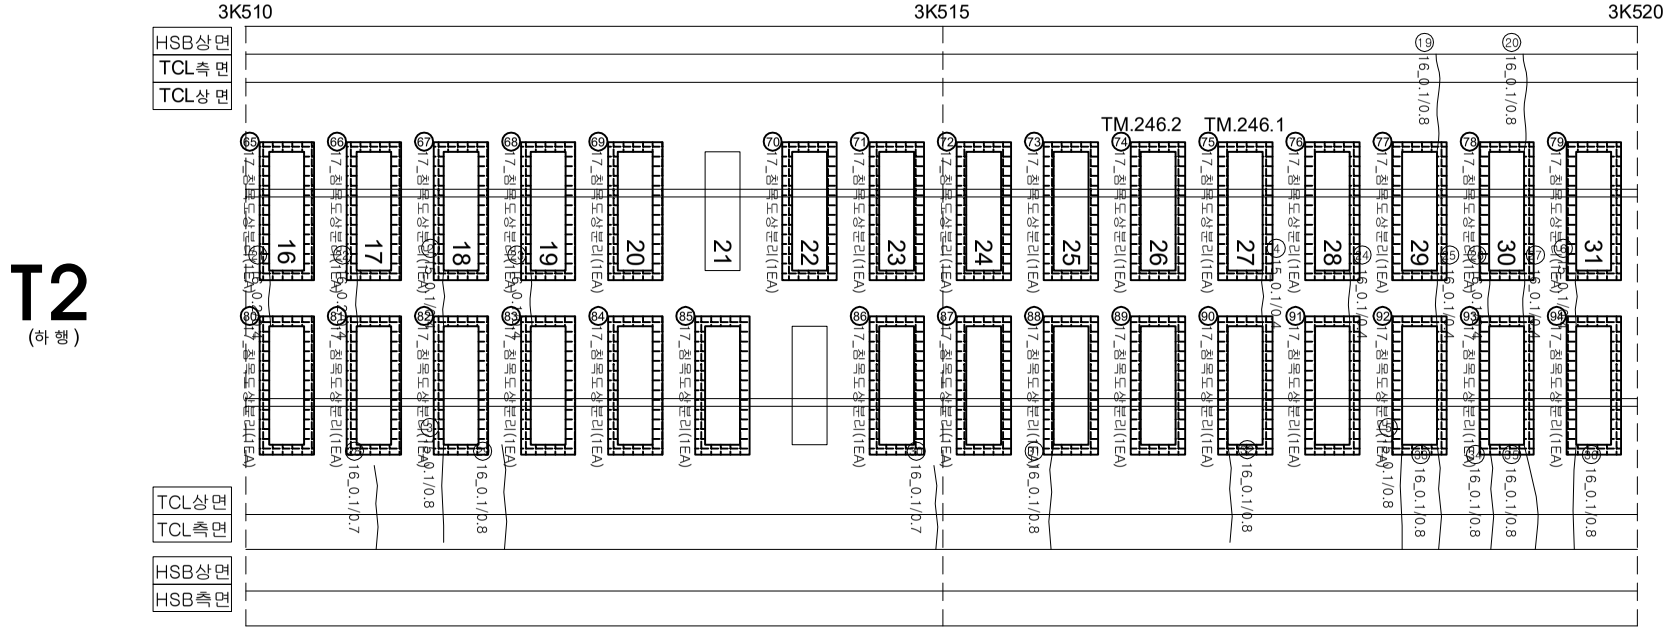
연번	손상	폭		연장		비고	연번	손상	폭		연장		비고
1	균열	0.1	㎜	0.8	m		61	침목도상분리			1.0	ea	신규
2	균열	0.1	㎜	0.4	m		62	침목도상분리			1.0	ea	신규
3	균열	0.1	㎜	0.8	m		63	침목도상분리			1.0	ea	신규
4	균열	0.1	㎜	0.4	m		64	침목도상분리			1.0	ea	신규
5	균열	0.1	㎜	0.8	m		65	침목도상분리			1.0	ea	신규
6	균열	0.1	㎜	0.4	m		66	침목도상분리			1.0	ea	신규
7	균열	0.1	㎜	0.8	m		67	침목도상분리			1.0	ea	신규
8	균열	0.1	㎜	0.4	m		68	침목도상분리			1.0	ea	신규
9	균열	0.1	㎜	0.4	m		69	침목도상분리			1.0	ea	신규
10	균열	0.2	㎜	1	m		70	침목도상분리			1.0	ea	신규
11	균열	0.1	㎜	0.8	m		71	침목도상분리			1.0	ea	신규
12	균열	0.1	㎜	0.8	m		72	침목도상분리			1.0	ea	신규
13	균열	0.1	㎜	0.8	m		73	침목도상분리			1.0	ea	신규
14	균열	0.1	㎜	0.8	m		74	침목도상분리			1.0	ea	신규
15	균열	0.1	㎜	0.8	m		75	침목도상분리			1.0	ea	신규
16	균열	0.1	㎜	0.8	m		76	침목도상분리			1.0	ea	신규
17	균열	0.1	㎜	0.8	m		77	침목도상분리			1.0	ea	신규
18	균열	0.1	㎜	0.8	m		78	침목도상분리			1.0	ea	신규
19	균열	0.1	㎜	0.8	m		79	침목도상분리			1.0	ea	신규
20	균열	0.1	㎜	0.8	m		80	침목도상분리			1.0	ea	신규
21	균열	0.2	㎜	0.4	m		81	침목도상분리			1.0	ea	신규
22	균열	0.2	㎜	0.4	m		82	침목도상분리			1.0	ea	신규
23	균열	0.1	㎜	0.4	m		83	침목도상분리			1.0	ea	신규

24	균열	0.1	㎜	0.4	m		84	침목도상분리			1.0	ea	신규
25	균열	0.1	㎜	0.4	m		85	침목도상분리			1.0	ea	신규
26	균열	0.1	㎜	0.4	m		86	침목도상분리			1.0	ea	신규
27	균열	0.1	㎜	0.4	m		87	침목도상분리			1.0	ea	신규
28	균열	0.1	㎜	0.7	m		88	침목도상분리			1.0	ea	신규
29	균열	0.1	㎜	0.8	m		89	침목도상분리			1.0	ea	신규
30	균열	0.1	㎜	0.7	m		90	침목도상분리			1.0	ea	신규
31	균열	0.1	㎜	0.8	m		91	침목도상분리			1.0	ea	신규
32	균열	0.1	㎜	0.8	m		92	침목도상분리			1.0	ea	신규
33	균열	0.1	㎜	0.8	m		93	침목도상분리			1.0	ea	신규
34	균열	0.1	㎜	0.8	m		94	침목도상분리			1.0	ea	신규
35	균열	0.1	㎜	0.8	m		95						
36	균열	0.1	㎜	0.8	m		96						
37	침목도상분리			1.0	ea	신규	97						
38	침목도상분리			1.0	ea	신규	98						
39	침목도상분리			1.0	ea	신규	99						
40	침목도상분리			1.0	ea	신규	100						
41	침목도상분리			1.0	ea	신규	101						
42	침목도상분리			1.0	ea	신규	102						
43	침목도상분리			1.0	ea	신규	103						
44	침목도상분리			1.0	ea	신규	104						
45	침목도상분리			1.0	ea	신규	105						
46	침목도상분리			1.0	ea	신규	106						
47	침목도상분리			1.0	ea	신규	107						
48	침목도상분리			1.0	ea	신규	108						
49	침목도상분리			1.0	ea	신규	109						
50	침목도상분리			1.0	ea	신규	110

51	침목도상분리			1.0	ea	신규	111						
52	침목도상분리			1.0	ea	신규	112						
53	침목도상분리			1.0	ea	신규	113						
54	침목도상분리			1.0	ea	신규	114						
55	침목도상분리			1.0	ea	신규	115						
56	침목도상분리			1.0	ea	신규	116						
57	침목도상분리			1.0	ea	신규	117						
58	침목도상분리			1.0	ea	신규	118						
59	침목도상분리			1.0	ea	신규	119						
60	침목도상분리			1.0	ea	신규	120
