호남고속선 오송고가(T2)_토공노반_25(3.520~3.540km, L=20m)

외관조사망도 번호
G1_오송고가(T2)_토공노반_25(3K520~3K540)

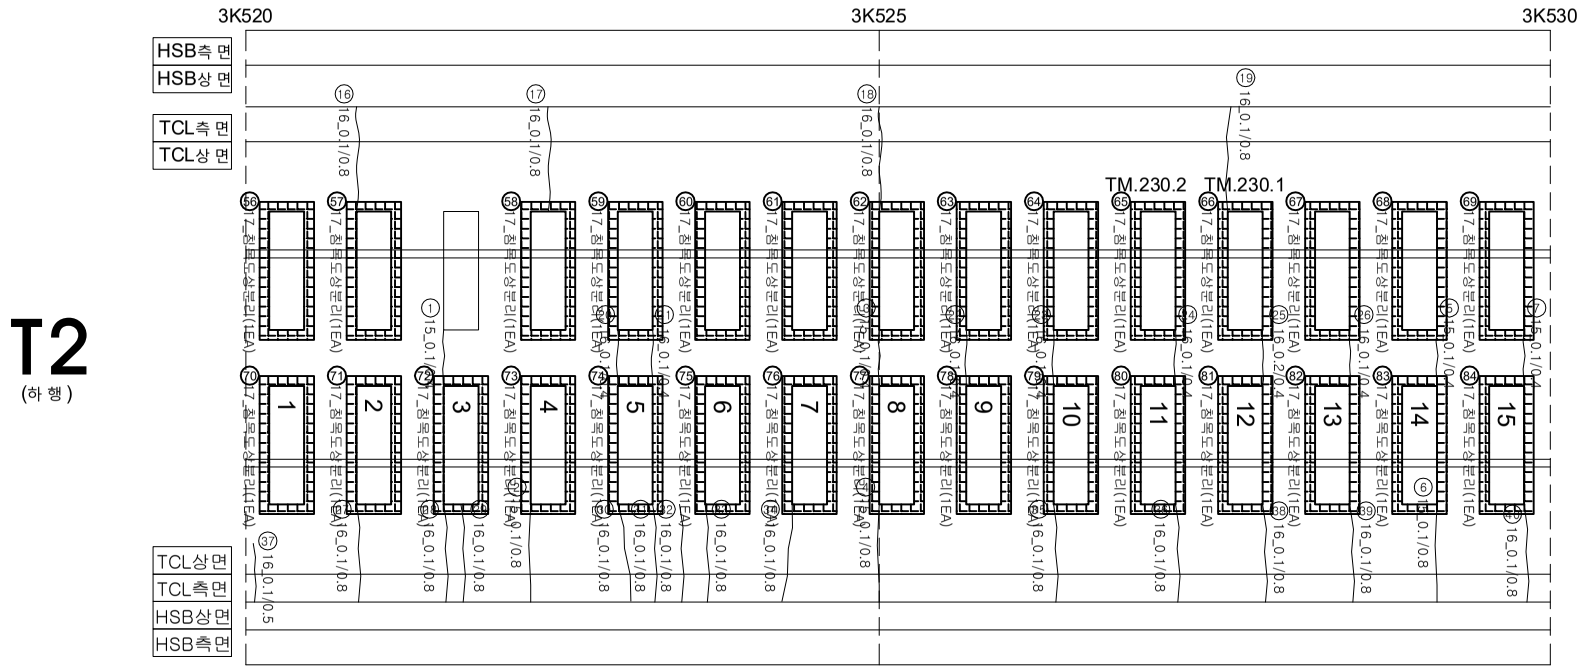
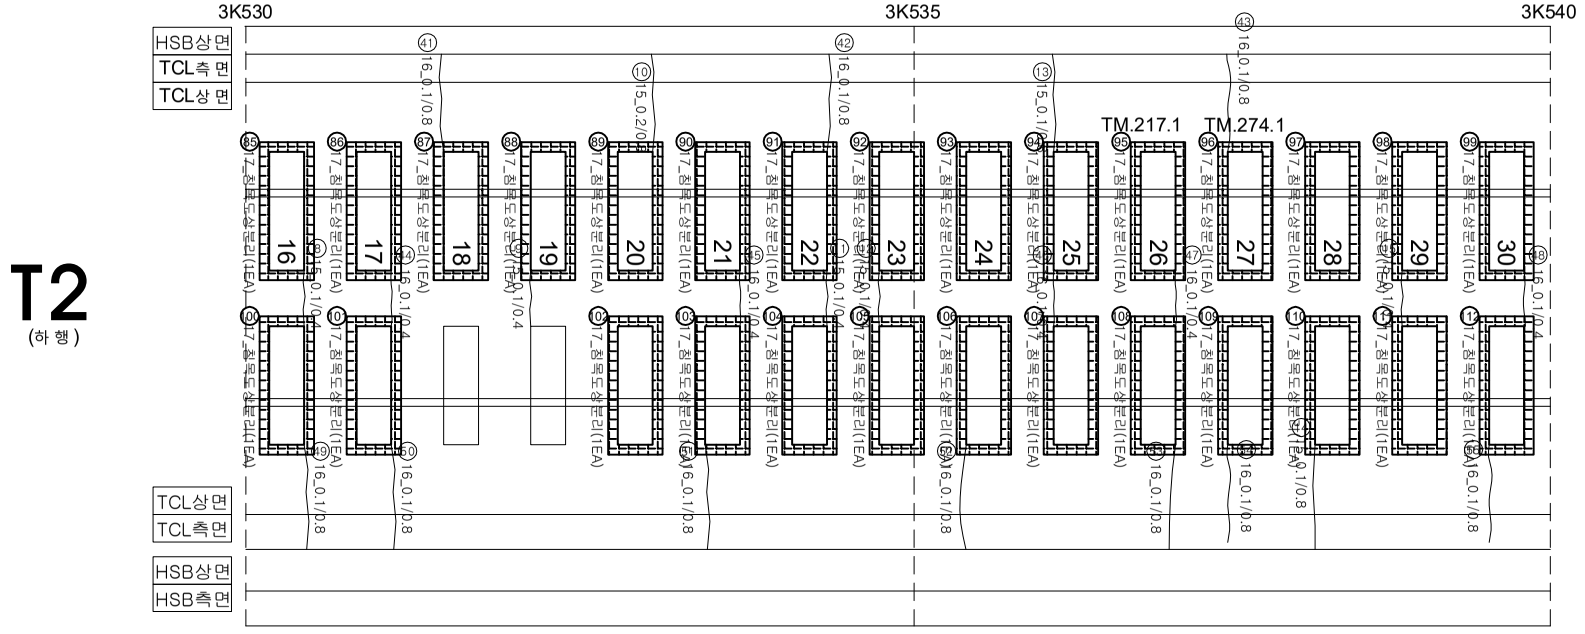
연번	손상	폭		연장		비고	연번	손상	폭		연장		비고
1	균열	0.1	mm	0.4	m		61	침목도상분리			1.0	ea	신규
2	균열	0.1	mm	0.8	m		62	침목도상분리			1.0	ea	신규
3	균열	0.1	mm	0.4	m		63	침목도상분리			1.0	ea	신규
4	균열	0.1	mm	0.8	m		64	침목도상분리			1.0	ea	신규
5	균열	0.1	mm	0.4	m		65	침목도상분리			1.0	ea	신규
6	균열	0.1	mm	0.8	m		66	침목도상분리			1.0	ea	신규
7	균열	0.1	mm	0.4	m		67	침목도상분리			1.0	ea	신규
8	균열	0.1	mm	0.4	m		68	침목도상분리			1.0	ea	신규
9	균열	0.1	mm	0.4	m		69	침목도상분리			1.0	ea	신규
10	균열	0.1	mm	0.8	m		70	침목도상분리			1.0	ea	신규
11	균열	0.1	mm	0.4	m		71	침목도상분리			1.0	ea	신규
12	균열	0.1	mm	0.4	m		72	침목도상분리			1.0	ea	신규
13	균열	0.1	mm	0.8	m		73	침목도상분리			1.0	ea	신규
14	균열	0.1	mm	0.8	m		74	침목도상분리			1.0	ea	신규
15	균열	0.2	mm	0.4	m		75	침목도상분리			1.0	ea	신규
16	균열	0.1	mm	0.8	m		76	침목도상분리			1.0	ea	신규
17	균열	0.1	mm	0.8	m		77	침목도상분리			1.0	ea	신규
18	균열	0.1	mm	0.8	m		78	침목도상분리			1.0	ea	신규
19	균열	0.1	mm	0.8	m		79	침목도상분리			1.0	ea	신규
20	균열	0.1	mm	0.4	m		80	침목도상분리			1.0	ea	신규
21	균열	0.1	mm	0.4	m		81	침목도상분리			1.0	ea	신규
22	균열	0.1	mm	0.4	m		82	침목도상분리			1.0	ea	신규

23	균열	0.1	mm	0.4	m		83	침목도상분리			1.0	ea	신규
24	균열	0.1	mm	0.4	m		84	침목도상분리			1.0	ea	신규
25	균열	0.1	mm	0.4	m		85	침목도상분리			1.0	ea	신규
26	균열	0.1	mm	0.4	m		86	침목도상분리			1.0	ea	신규
27	균열	0.1	mm	0.8	m		87	침목도상분리			1.0	ea	신규
28	균열	0.1	mm	0.8	m		88	침목도상분리			1.0	ea	신규
29	균열	0.1	mm	0.8	m		89	침목도상분리			1.0	ea	신규
30	균열	0.1	mm	0.8	m		90	침목도상분리			1.0	ea	신규
31	균열	0.1	mm	0.8	m		91	침목도상분리			1.0	ea	신규
32	균열	0.1	mm	0.8	m		92	침목도상분리			1.0	ea	신규
33	균열	0.1	mm	0.8	m		93	침목도상분리			1.0	ea	신규
34	균열	0.1	mm	0.8	m		94	침목도상분리			1.0	ea	신규
35	균열	0.1	mm	0.8	m		95	침목도상분리			1.0	ea	신규
36	균열	0.1	mm	0.8	m		96	침목도상분리			1.0	ea	신규
37	균열	0.1	mm	0.5	m		97	침목도상분리			1.0	ea	신규
38	균열	0.1	mm	0.8	m		98	침목도상분리			1.0	ea	신규
39	균열	0.1	mm	0.8	m		99	침목도상분리			1.0	ea	신규
40	균열	0.1	mm	0.8	m		100	침목도상분리			1.0	ea	신규
41	균열	0.2	mm	0.8	m		101	침목도상분리			1.0	ea	신규
42	균열	0.1	mm	0.8	m		102	침목도상분리			1.0	ea	신규
43	균열	0.1	mm	0.8	m		103	침목도상분리			1.0	ea	신규
44	균열	0.1	mm	0.4	m		104	침목도상분리			1.0	ea	신규

45	균열	0.1	mm	0.4	m		105	침목도상분리			1.0	ea	신규
46	균열	0.1	mm	0.4	m		106	침목도상분리			1.0	ea	신규
47	균열	0.1	mm	0.4	m		107	침목도상분리			1.0	ea	신규
48	균열	0.1	mm	0.4	m		108	침목도상분리			1.0	ea	신규
49	균열	0.1	mm	0.8	m		109	침목도상분리			1.0	ea	신규
50	균열	0.1	mm	0.8	m		110	침목도상분리			1.0	ea	신규
51	균열	0.1	mm	0.8	m		111	침목도상분리			1.0	ea	신규
52	균열	0.1	mm	0.8	m		112	침목도상분리			1.0	ea	신규
53	균열	0.1	mm	0.8	m		113						
54	균열	0.1	mm	0.8	m		114						
55	균열	0.1	mm	0.8	m		115						
56	침목도상분리			1.0	ea	신규	116						
57	침목도상분리			1.0	ea	신규	117						
58	침목도상분리			1.0	ea	신규	118						
59	침목도상분리			1.0	ea	신규	119						
60	침목도상분리			1.0	ea	신규	120
