호남고속선 오송고가(T2)_토공노반_27(3.560~3.580km, L=21m)

외관조사망도 번호
G1_오송고가(T2)_토공노반_27(3K560~3K580)

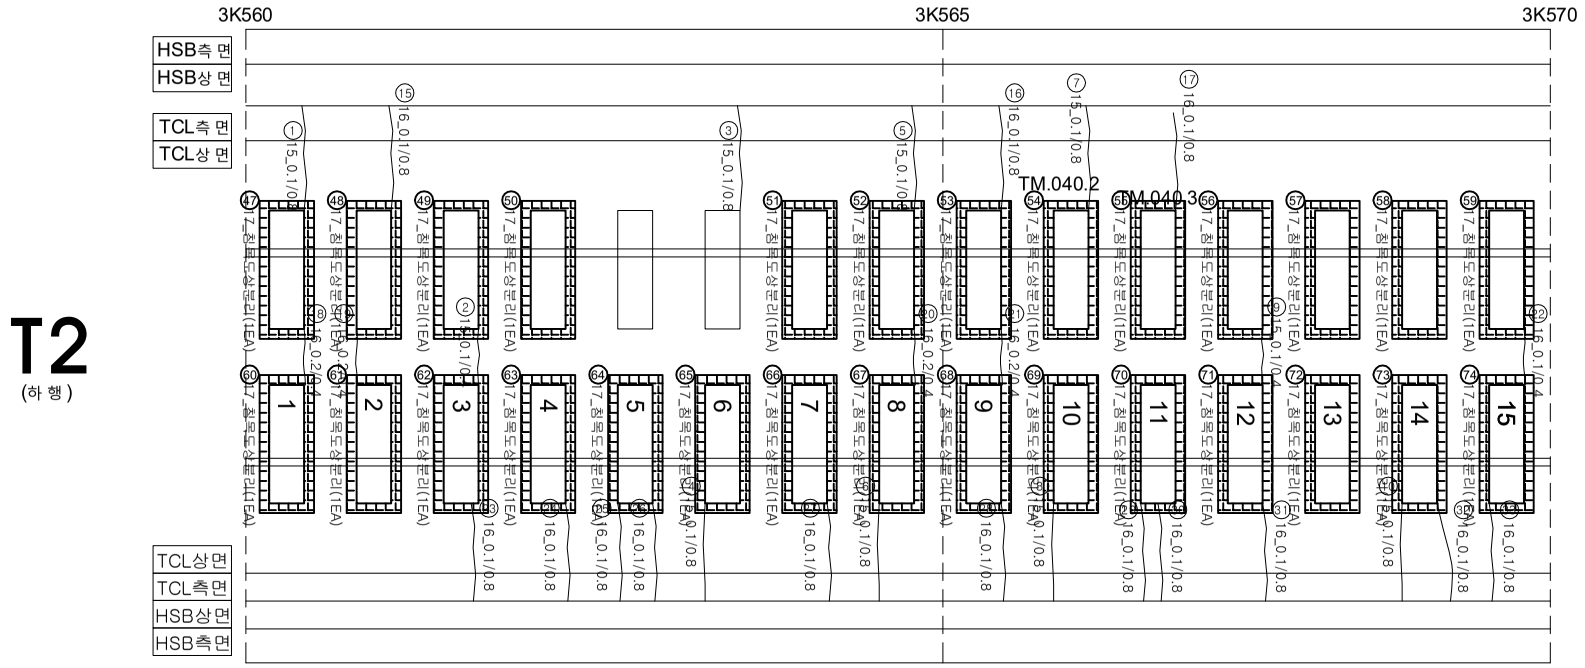
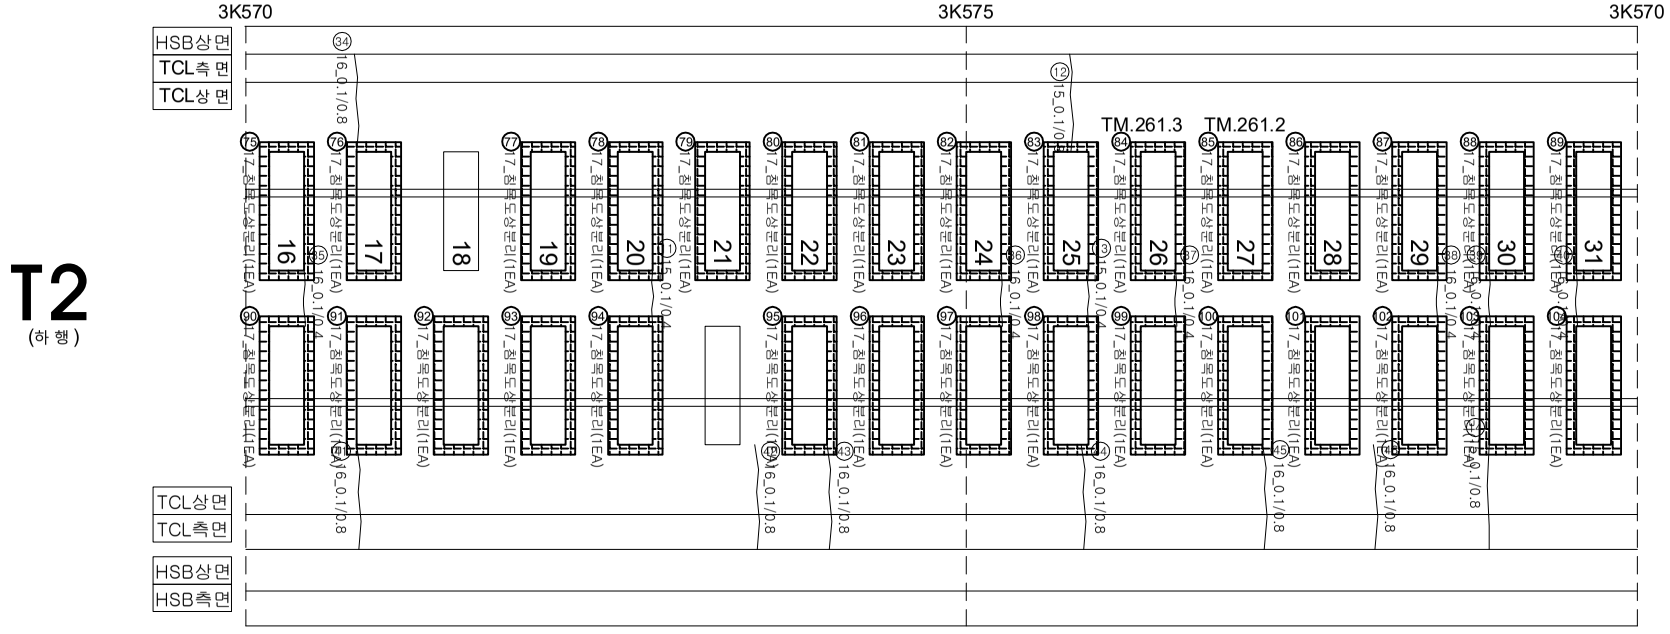
연번	손상	폭		연장		비고	연번	손상	폭		연장		비고
1	균열	0.1	㎜	0.8	m		61	침목도상분리			1.0	ea	신규
2	균열	0.1	㎜	0.4	m		62	침목도상분리			1.0	ea	신규
3	균열	0.1	㎜	0.8	m		63	침목도상분리			1.0	ea	신규
4	균열	0.1	㎜	0.8	m		64	침목도상분리			1.0	ea	신규
5	균열	0.1	㎜	0.8	m		65	침목도상분리			1.0	ea	신규
6	균열	0.1	㎜	0.8	m		66	침목도상분리			1.0	ea	신규
7	균열	0.1	㎜	0.8	m		67	침목도상분리			1.0	ea	신규
8	균열	0.1	㎜	0.8	m		68	침목도상분리			1.0	ea	신규
9	균열	0.1	㎜	0.4	m		69	침목도상분리			1.0	ea	신규
10	균열	0.1	㎜	0.8	m		70	침목도상분리			1.0	ea	신규
11	균열	0.1	㎜	0.4	m		71	침목도상분리			1.0	ea	신규
12	균열	0.1	㎜	0.8	m		72	침목도상분리			1.0	ea	신규
13	균열	0.1	㎜	0.4	m		73	침목도상분리			1.0	ea	신규
14	균열	0.1	㎜	0.8	m		74	침목도상분리			1.0	ea	신규
15	균열	0.1	㎜	0.8	m		75	침목도상분리			1.0	ea	신규
16	균열	0.1	㎜	0.8	m		76	침목도상분리			1.0	ea	신규
17	균열	0.1	㎜	0.8	m		77	침목도상분리			1.0	ea	신규
18	균열	0.2	㎜	0.4	m		78	침목도상분리			1.0	ea	신규
19	균열	0.2	㎜	0.4	m		79	침목도상분리			1.0	ea	신규
20	균열	0.2	㎜	0.4	m		80	침목도상분리			1.0	ea	신규
21	균열	0.2	㎜	0.4	m		81	침목도상분리			1.0	ea	신규
22	균열	0.1	㎜	0.4	m		82	침목도상분리			1.0	ea	신규

23	균열	0.1	㎜	0.8	m		83	침목도상분리			1.0	ea	신규
24	균열	0.1	㎜	0.8	m		84	침목도상분리			1.0	ea	신규
25	균열	0.1	㎜	0.8	m		85	침목도상분리			1.0	ea	신규
26	균열	0.1	㎜	0.8	m		86	침목도상분리			1.0	ea	신규
27	균열	0.1	㎜	0.8	m		87	침목도상분리			1.0	ea	신규
28	균열	0.1	㎜	0.8	m		88	침목도상분리			1.0	ea	신규
29	균열	0.1	㎜	0.8	m		89	침목도상분리			1.0	ea	신규
30	균열	0.1	㎜	0.8	m		90	침목도상분리			1.0	ea	신규
31	균열	0.1	㎜	0.8	m		91	침목도상분리			1.0	ea	신규
32	균열	0.1	㎜	0.8	m		92	침목도상분리			1.0	ea	신규
33	균열	0.1	㎜	0.8	m		93	침목도상분리			1.0	ea	신규
34	균열	0.1	㎜	0.4	m		94	침목도상분리			1.0	ea	신규
35	균열	0.1	㎜	0.4	m		95	침목도상분리			1.0	ea	신규
36	균열	0.1	㎜	0.4	m		96	침목도상분리			1.0	ea	신규
37	균열	0.1	㎜	0.4	m		97	침목도상분리			1.0	ea	신규
38	균열	0.1	㎜	0.4	m		98	침목도상분리			1.0	ea	신규
39	균열	0.1	㎜	0.4	m		99	침목도상분리			1.0	ea	신규
40	균열	0.1	㎜	0.4	m		100	침목도상분리			1.0	ea	신규
41	균열	0.1	㎜	0.8	m		101	침목도상분리			1.0	ea	신규
42	균열	0.1	㎜	0.8	m		102	침목도상분리			1.0	ea	신규
43	균열	0.1	㎜	0.8	m		103	침목도상분리			1.0	ea	신규
44	균열	0.1	㎜	0.8	m		104	침목도상분리			1.0	ea	신규
45	균열	0.1	㎜	0.8	m		105

46	균열	0.1	㎜	0.8	m		106						
47	침목도상분리			1.0	ea	신규	107						
48	침목도상분리			1.0	ea	신규	108						
49	침목도상분리			1.0	ea	신규	109						
50	침목도상분리			1.0	ea	신규	110						
51	침목도상분리			1.0	ea	신규	111						
52	침목도상분리			1.0	ea	신규	112						
53	침목도상분리			1.0	ea	신규	113						
54	침목도상분리			1.0	ea	신규	114						
55	침목도상분리			1.0	ea	신규	115						
56	침목도상분리			1.0	ea	신규	116						
57	침목도상분리			1.0	ea	신규	117						
58	침목도상분리			1.0	ea	신규	118						
59	침목도상분리			1.0	ea	신규	119						
60	침목도상분리			1.0	ea	신규	120
