호남고속선 오송고가(T2)_토공노반_28(3.580~3.600km, L=20m)

외관조사망도 번호
G1_오송고가(T2)_토공노반_28(3K580~3K600)

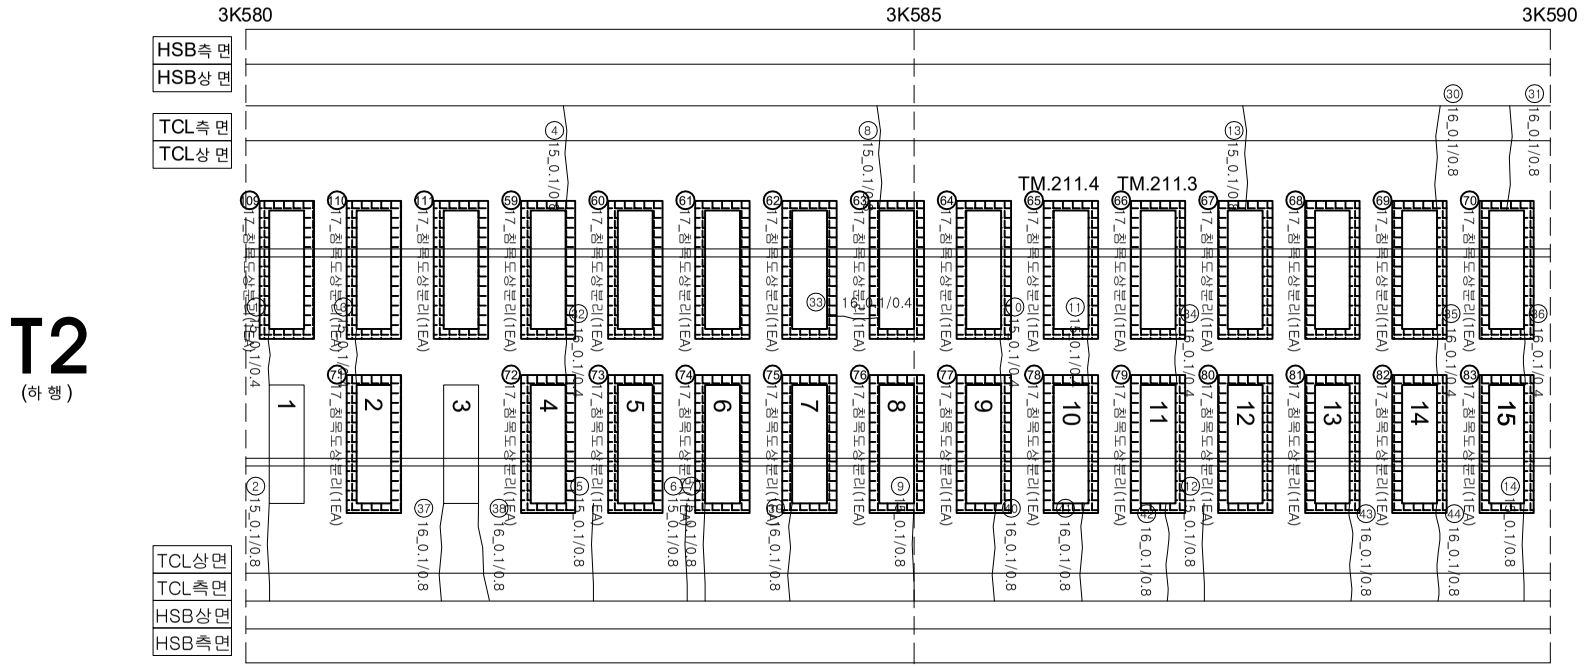
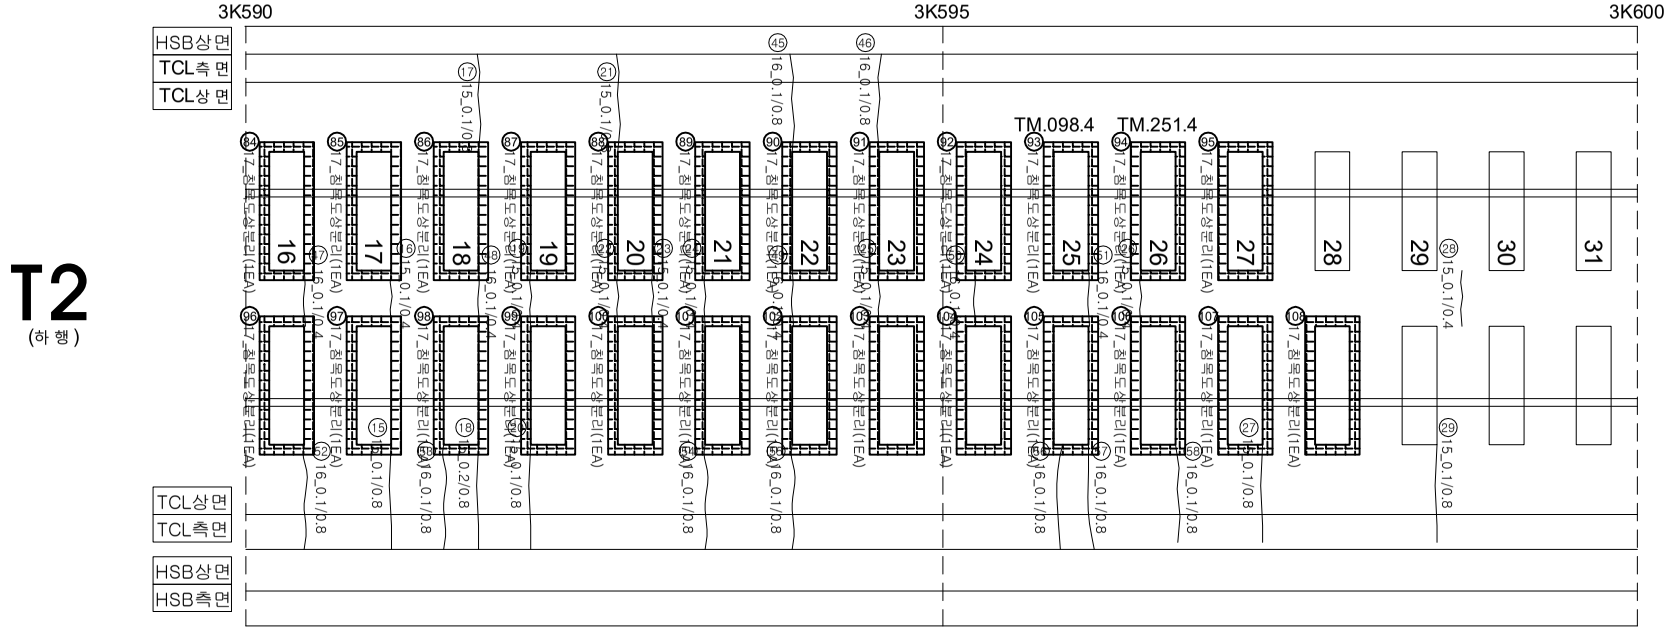
연번	손상	폭		연장		비고	연번	손상	폭		연장		비고
1	균열	0.1	㎜	0.4	m		61	침목도상분리			1.0	ea	신규
2	균열	0.1	㎜	0.8	m		62	침목도상분리			1.0	ea	신규
3	균열	0.1	㎜	0.4	m		63	침목도상분리			1.0	ea	신규
4	균열	0.1	㎜	0.8	m		64	침목도상분리			1.0	ea	신규
5	균열	0.1	㎜	0.8	m		65	침목도상분리			1.0	ea	신규
6	균열	0.1	㎜	8	m		66	침목도상분리			1.0	ea	신규
7	균열	0.1	㎜	0.8	m		67	침목도상분리			1.0	ea	신규
8	균열	0.1	㎜	0.8	m		68	침목도상분리			1.0	ea	신규
9	균열	0.1	㎜	0.8	m		69	침목도상분리			1.0	ea	신규
10	균열	0.1	㎜	0.4	m		70	침목도상분리			1.0	ea	신규
11	균열	0.1	㎜	0.4	m		71	침목도상분리			1.0	ea	신규
12	균열	0.1	㎜	0.8	m		72	침목도상분리			1.0	ea	신규
13	균열	0.1	㎜	0.8	m		73	침목도상분리			1.0	ea	신규
14	균열	0.1	㎜	0.8	m		74	침목도상분리			1.0	ea	신규
15	균열	0.1	㎜	0.8	m		75	침목도상분리			1.0	ea	신규
16	균열	0.1	㎜	0.4	m		76	침목도상분리			1.0	ea	신규
17	균열	0.1	㎜	0.8	m		77	침목도상분리			1.0	ea	신규
18	균열	0.2	㎜	0.8	m		78	침목도상분리			1.0	ea	신규
19	균열	0.1	㎜	0.4	m		79	침목도상분리			1.0	ea	신규
20	균열	0.1	㎜	0.8	m		80	침목도상분리			1.0	ea	신규
21	균열	0.1	㎜	0.8	m		81	침목도상분리			1.0	ea	신규
22	균열	0.1	㎜	0.4	m		82	침목도상분리			1.0	ea	신규
23	균열	0.1	㎜	0.4	m		83	침목도상분리			1.0	ea	신규

24	균열	0.1	㎜	0.4	m		84	침목도상분리			1.0	ea	신규
25	균열	0.1	㎜	0.4	m		85	침목도상분리			1.0	ea	신규
26	균열	0.1	㎜	0.4	m		86	침목도상분리			1.0	ea	신규
27	균열	0.1	㎜	0.8	m		87	침목도상분리			1.0	ea	신규
28	균열	0.1	㎜	0.4	m		88	침목도상분리			1.0	ea	신규
29	균열	0.1	㎜	0.8	m		89	침목도상분리			1.0	ea	신규
30	균열	0.1	㎜	0.8	m		90	침목도상분리			1.0	ea	신규
31	균열	0.1	㎜	0.8	m		91	침목도상분리			1.0	ea	신규
32	균열	0.1	㎜	0.4	m		92	침목도상분리			1.0	ea	신규
33	균열	0.1	㎜	0.4	m		93	침목도상분리			1.0	ea	신규
34	균열	0.1	㎜	0.4	m		94	침목도상분리			1.0	ea	신규
35	균열	0.1	㎜	0.4	m		95	침목도상분리			1.0	ea	신규
36	균열	0.1	㎜	0.4	m		96	침목도상분리			1.0	ea	신규
37	균열	0.1	㎜	0.8	m		97	침목도상분리			1.0	ea	신규
38	균열	0.1	㎜	0.8	m		98	침목도상분리			1.0	ea	신규
39	균열	0.1	㎜	0.8	m		99	침목도상분리			1.0	ea	신규
40	균열	0.1	㎜	0.8	m		100	침목도상분리			1.0	ea	신규
41	균열	0.1	㎜	0.8	m		101	침목도상분리			1.0	ea	신규
42	균열	0.1	㎜	0.8	m		102	침목도상분리			1.0	ea	신규
43	균열	0.1	㎜	0.8	m		103	침목도상분리			1.0	ea	신규
44	균열	0.1	㎜	0.8	m		104	침목도상분리			1.0	ea	신규
45	균열	0.1	㎜	0.8	m		105	침목도상분리			1.0	ea	신규
46	균열	0.1	㎜	0.8	m		106	침목도상분리			1.0	ea	신규

47	균열	0.1	㎜	0.4	m		107	침목도상분리			1.0	ea	신규
48	균열	0.1	㎜	0.4	m		108	침목도상분리			1.0	ea	신규
49	균열	0.1	㎜	0.4	m		109	침목도상분리			1.0	ea	신규
50	균열	0.1	㎜	0.4	m		110	침목도상분리			1.0	ea	신규
51	균열	0.1	㎜	0.4	m		111	침목도상분리			1.0	ea	신규
52	균열	0.1	㎜	0.8	m		112						
53	균열	0.1	㎜	0.8	m		113						
54	균열	0.1	㎜	0.8	m		114						
55	균열	0.1	㎜	0.8	m		115						
56	균열	0.1	㎜	0.8	m		116						
57	균열	0.1	㎜	0.8	m		117						
58	균열	0.1	㎜	0.8	m		118						
59	침목도상분리			1.0	ea	신규	119						
60	침목도상분리			1.0	ea	신규	120
