호남고속선 오송고가(T2)_토공노반_29(3.600~3.620km, L=20m)

외관조사망도 번호
G1_오송고가(T2)_토공노반_29(3K600~3K620)

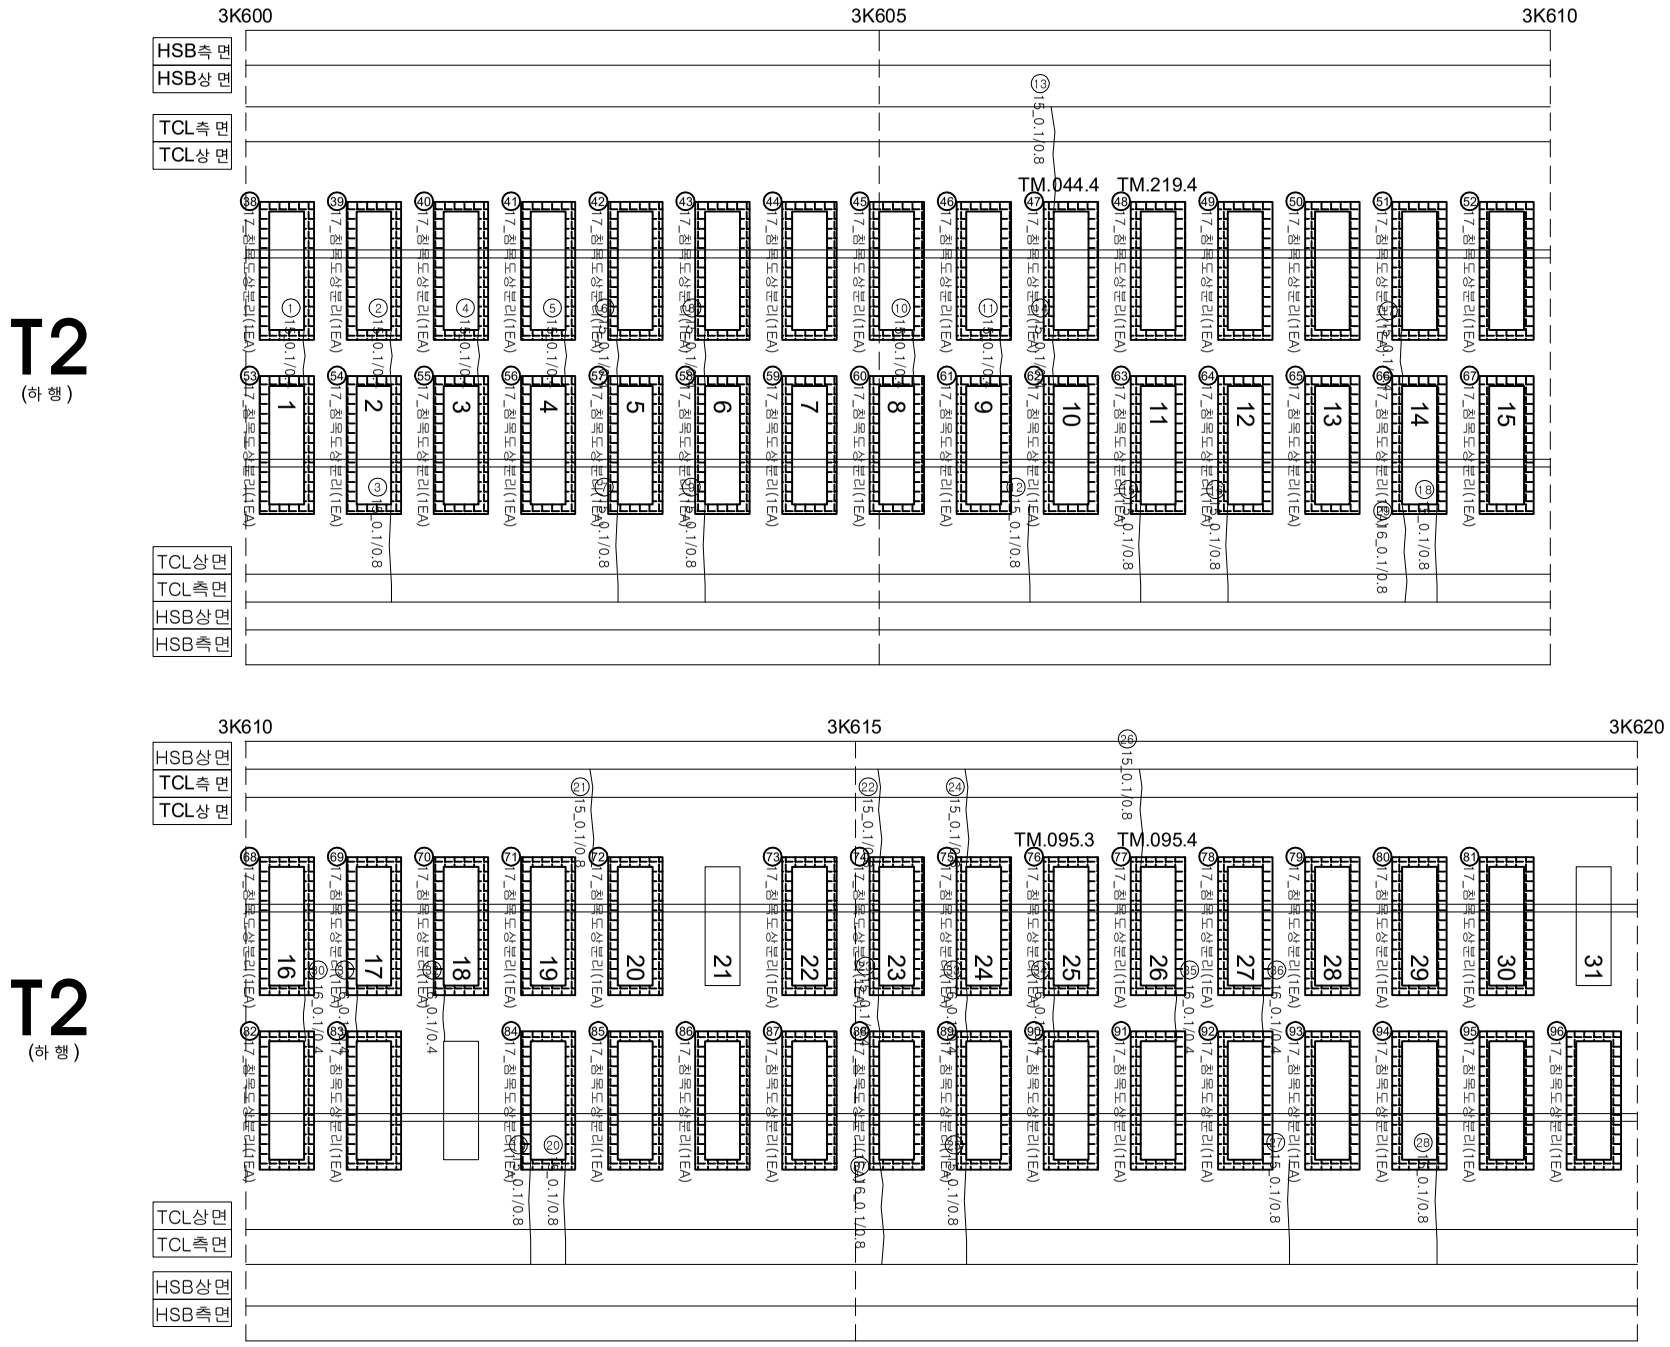
연번	손상	폭		연장		비고	연번	손상	폭		연장		비고
1	균열	0.1	㎜	0.4	m		61	침목도상분리			1.0	ea	신규
2	균열	0.1	㎜	0.4	m		62	침목도상분리			1.0	ea	신규
3	균열	0.1	㎜	0.8	m		63	침목도상분리			1.0	ea	신규
4	균열	0.1	㎜	0.4	m		64	침목도상분리			1.0	ea	신규
5	균열	0.1	㎜	0.4	m		65	침목도상분리			1.0	ea	신규
6	균열	0.1	㎜	0.4	m		66	침목도상분리			1.0	ea	신규
7	균열	0.1	㎜	0.8	m		67	침목도상분리			1.0	ea	신규
8	균열	0.1	㎜	0.4	m		68	침목도상분리			1.0	ea	신규
9	균열	0.1	㎜	0.8	m		69	침목도상분리			1.0	ea	신규
10	균열	0.1	㎜	0.4	m		70	침목도상분리			1.0	ea	신규
11	균열	0.1	㎜	0.4	m		71	침목도상분리			1.0	ea	신규
12	균열	0.1	㎜	0.8	m		72	침목도상분리			1.0	ea	신규
13	균열	0.1	㎜	0.8	m		73	침목도상분리			1.0	ea	신규
14	균열	0.1	㎜	0.4	m		74	침목도상분리			1.0	ea	신규
15	균열	0.1	㎜	0.8	m		75	침목도상분리			1.0	ea	신규
16	균열	0.1	㎜	0.8	m		76	침목도상분리			1.0	ea	신규
17	균열	0.1	㎜	0.4	m		77	침목도상분리			1.0	ea	신규
18	균열	0.1	㎜	0.8	m		78	침목도상분리			1.0	ea	신규
19	균열	0.1	㎜	0.8	m		79	침목도상분리			1.0	ea	신규
20	균열	0.1	㎜	0.8	m		80	침목도상분리			1.0	ea	신규
21	균열	0.1	㎜	0.8	m		81	침목도상분리			1.0	ea	신규
22	균열	0.1	㎜	0.8	m		82	침목도상분리			1.0	ea	신규

23	균열	0.1	㎜	0.4	m		83	침목도상분리			1.0	ea	신규
24	균열	0.1	㎜	0.8	m		84	침목도상분리			1.0	ea	신규
25	균열	0.1	㎜	0.8	m		85	침목도상분리			1.0	ea	신규
26	균열	0.1	㎜	0.8	m		86	침목도상분리			1.0	ea	신규
27	균열	0.1	㎜	0.8	m		87	침목도상분리			1.0	ea	신규
28	균열	0.1	㎜	0.8	m		88	침목도상분리			1.0	ea	신규
29	균열	0.1	㎜	0.8	m		89	침목도상분리			1.0	ea	신규
30	균열	0.1	㎜	0.4	m		90	침목도상분리			1.0	ea	신규
31	균열	0.1	㎜	0.4	m		91	침목도상분리			1.0	ea	신규
32	균열	0.1	㎜	0.4	m		92	침목도상분리			1.0	ea	신규
33	균열	0.1	㎜	0.4	m		93	침목도상분리			1.0	ea	신규
34	균열	0.1	㎜	0.4	m		94	침목도상분리			1.0	ea	신규
35	균열	0.1	㎜	0.4	m		95	침목도상분리			1.0	ea	신규
36	균열	0.1	㎜	0.4	m		96	침목도상분리			1.0	ea	신규
37	균열	0.1	㎜	0.8	m		97						
38	침목도상분리			1.0	ea	신규	98						
39	침목도상분리			1.0	ea	신규	99						
40	침목도상분리			1.0	ea	신규	100						
41	침목도상분리			1.0	ea	신규	101						
42	침목도상분리			1.0	ea	신규	102						
43	침목도상분리			1.0	ea	신규	103						
44	침목도상분리			1.0	ea	신규	104						
45	침목도상분리			1.0	ea	신규	105						
46	침목도상분리			1.0	ea	신규	106						
47	침목도상분리			1.0	ea	신규	107						
48	침목도상분리			1.0	ea	신규	108

49	침목도상분리			1.0	ea	신규	109						
50	침목도상분리			1.0	ea	신규	110						
51	침목도상분리			1.0	ea	신규	111						
52	침목도상분리			1.0	ea	신규	112						
53	침목도상분리			1.0	ea	신규	113						
54	침목도상분리			1.0	ea	신규	114						
55	침목도상분리			1.0	ea	신규	115						
56	침목도상분리			1.0	ea	신규	116						
57	침목도상분리			1.0	ea	신규	117						
58	침목도상분리			1.0	ea	신규	118						
59	침목도상분리			1.0	ea	신규	119						
60	침목도상분리			1.0	ea	신규	120
