호남고속선 오송고가(T2)_토공노반_30(3.620~3.640km, L=20m)

외관조사망도 번호
G1_오송고가(T2)_토공노반_30(3K620~3K640)

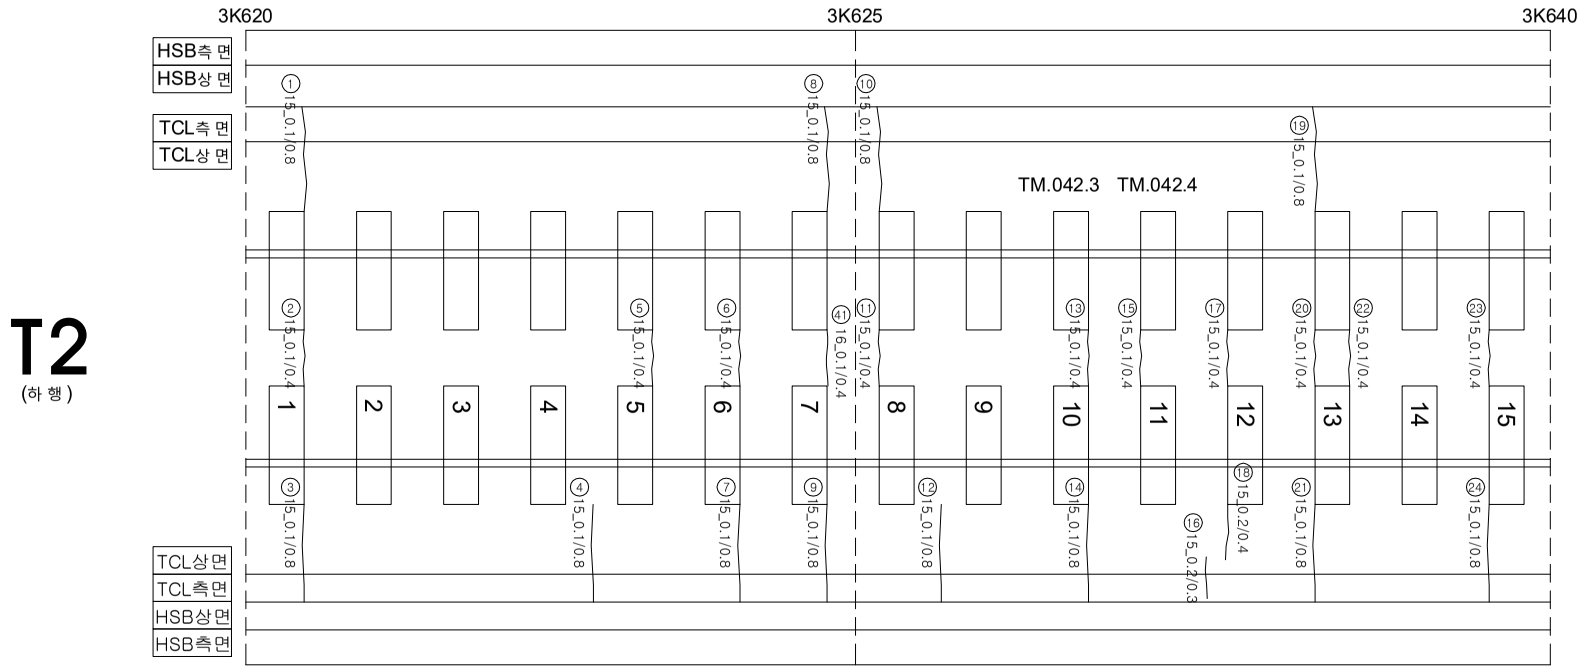
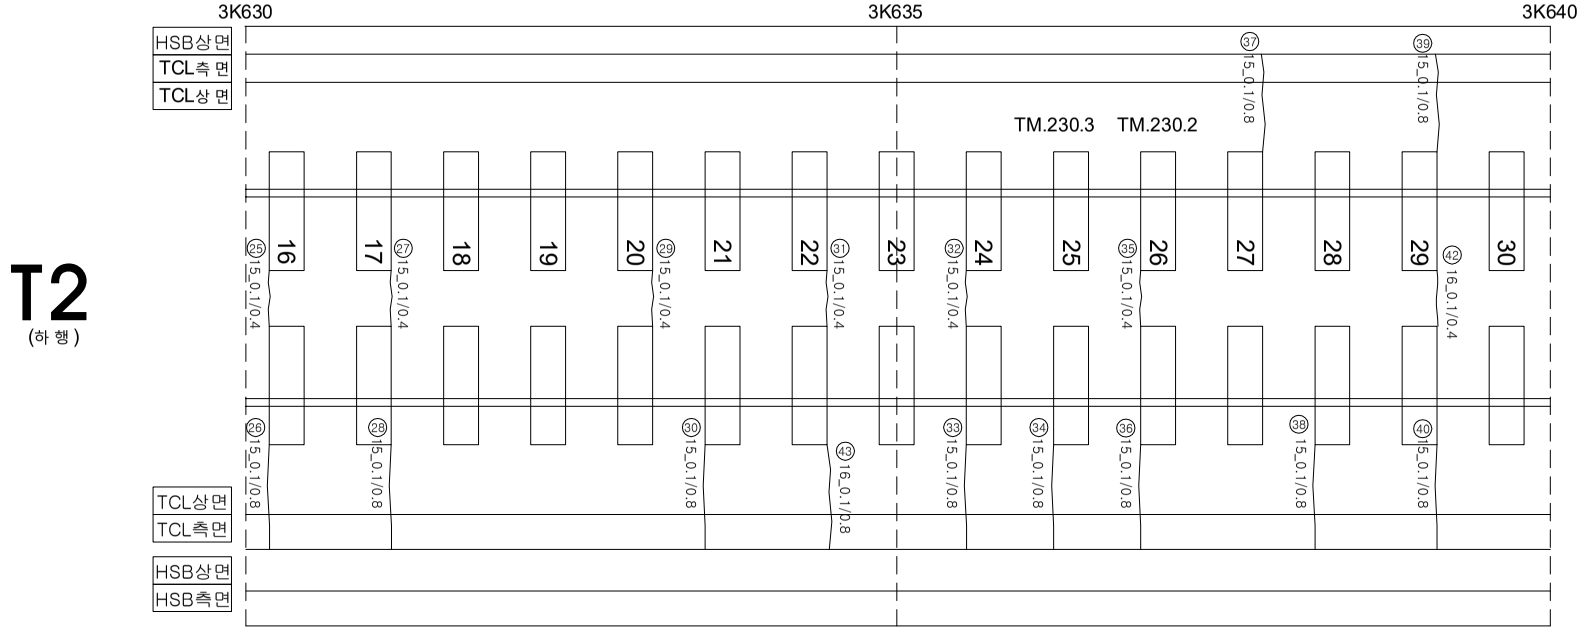
연번	손상	폭		연장		비고	연번	손상	폭		연장		비고
1	균열	0.1	㎜	0.8	m		61						
2	균열	0.1	㎜	0.4	m		62						
3	균열	0.1	㎜	0.8	m		63						
4	균열	0.1	㎜	0.8	m		64						
5	균열	0.1	㎜	0.4	m		65						
6	균열	0.1	㎜	0.4	m		66						
7	균열	0.1	㎜	0.8	m		67						
8	균열	0.1	㎜	0.8	m		68						
9	균열	0.1	㎜	0.8	m		69						
10	균열	0.1	㎜	0.8	m		70						
11	균열	0.1	㎜	0.4	m		71						
12	균열	0.1	㎜	0.8	m		72						
13	균열	0.1	㎜	0.4	m		73						
14	균열	0.1	㎜	0.8	m		74						
15	균열	0.1	㎜	0.4	m		75						
16	균열	0.2	㎜	0.3	m		76						
17	균열	0.1	㎜	0.4	m		77						
18	균열	0.2	㎜	0.4	m		78						
19	균열	0.1	㎜	0.8	m		79						
20	균열	0.1	㎜	0.4	m		80						
21	균열	0.1	㎜	0.8	m		81						
22	균열	0.1	㎜	0.4	m		82						
23	균열	0.1	㎜	0.4	m		83						
24	균열	0.1	㎜	0.8	m		84						
25	균열	0.1	㎜	0.4	m		85						
26	균열	0.1	㎜	0.8	m		86						
27	균열	0.1	㎜	0.4	m		87						
28	균열	0.2	㎜	0.8	m		88						
29	균열	0.1	㎜	0.4	m		89						
30	균열	0.1	㎜	0.8	m		90						
31	균열	0.1	㎜	0.4	m		91						
32	균열	0.1	㎜	0.4	m		92						
33	균열	0.1	㎜	0.8	m		93

34	균열	0.1	㎜	0.4	m		94						
35	균열	0.1	㎜	0.4	m		95						
36	균열	0.1	㎜	0.8	m		96						
37	균열	0.1	㎜	0.8	m		97						
38	균열	0.1	㎜	0.8	m		98						
39	균열	0.1	㎜	0.8	m		99						
40	균열	0.1	㎜	0.8	m		100						
41	균열	0.1	㎜	0.4	m		101						
42	균열	0.1	㎜	0.4	m		102						
43	균열	0.1	㎜	0.8	m		103						
44							104						
45							105						
46							106						
47							107						
48							108						
49							109						
50							110						
51							111						
52							112						
53							113						
54							114						
55							115						
56							116						
57							117						
58							118						
59							119						
60							120
