호남고속선 오송고가(T2)_토공노반_31(3.640~3.660km, L=20m)

외관조사망도 번호
G1_오송고가(T2)_토공노반_31(3K640~3K660)

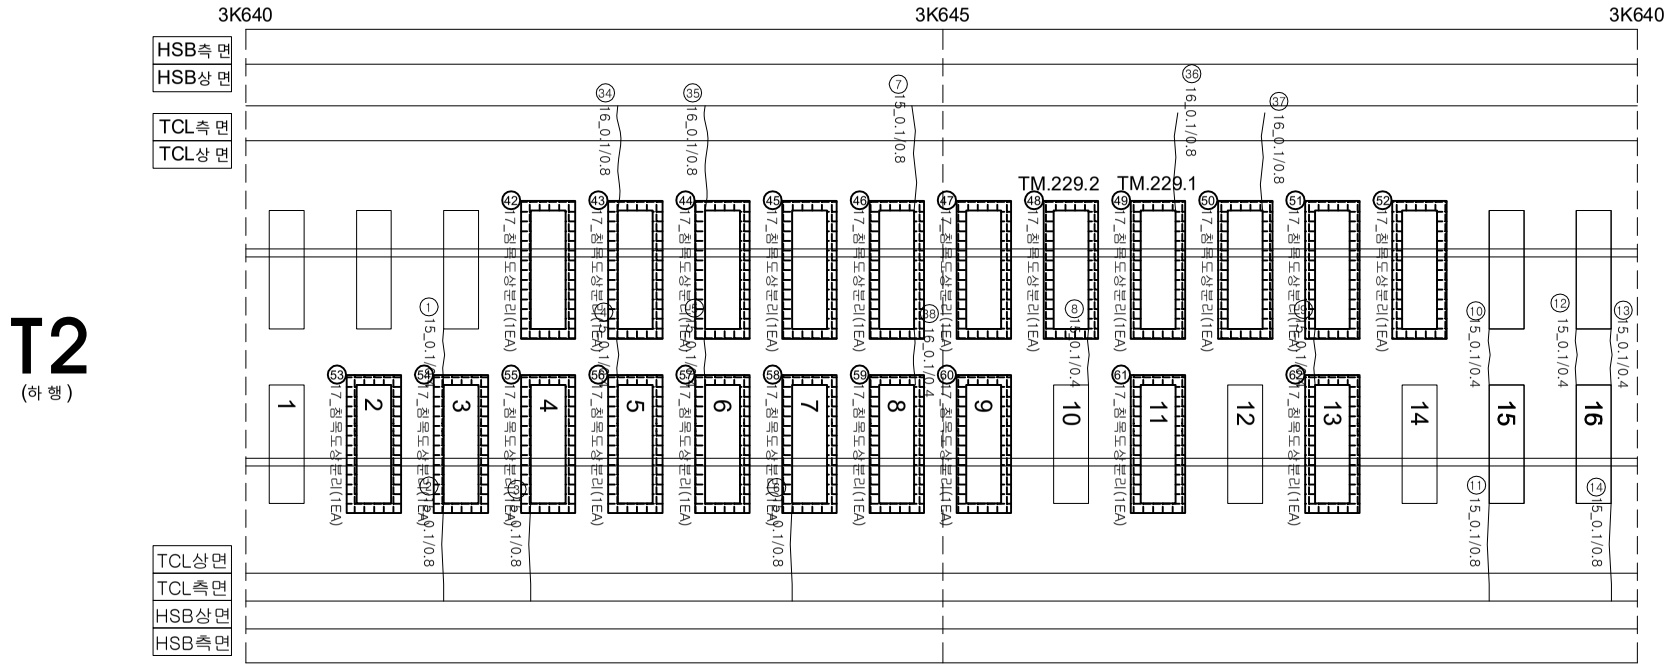
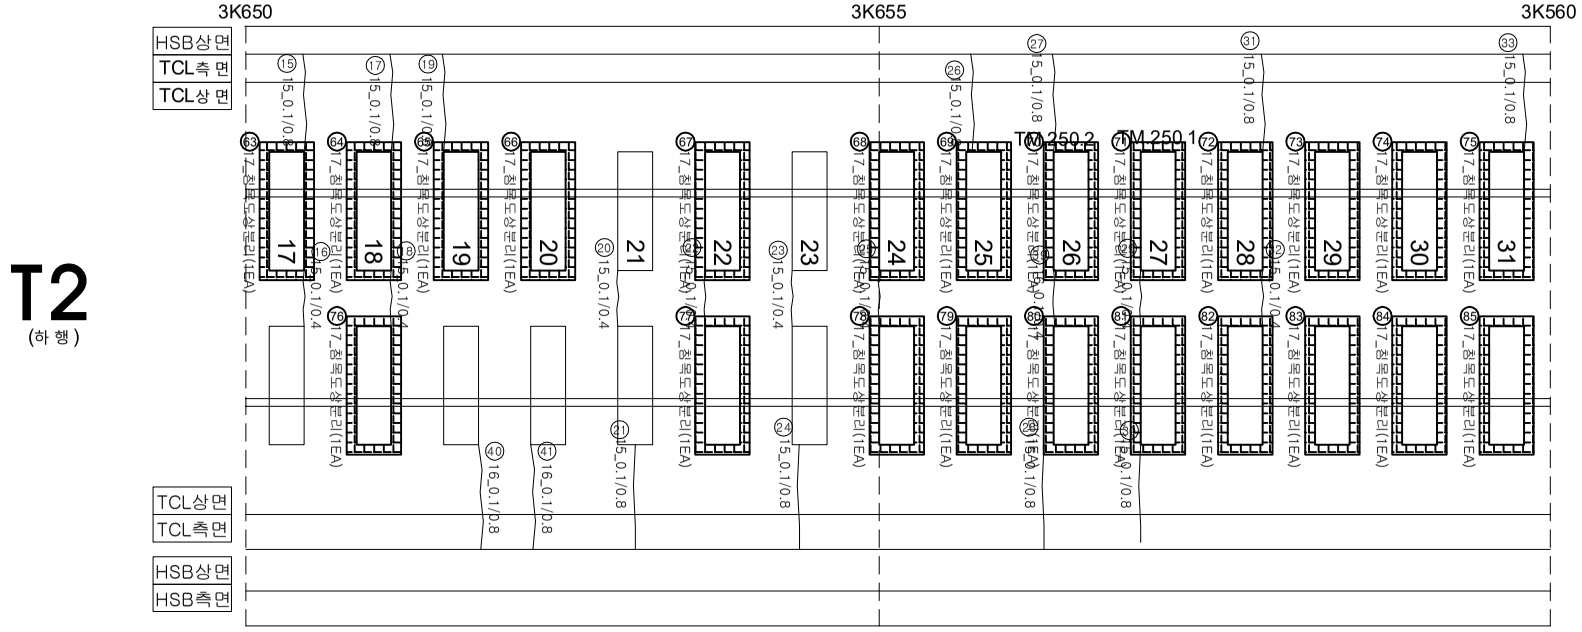
연번	손상	폭		연장		비고	연번	손상	폭		연장		비고
1	균열	0.1	mm	0.4	m		61	침목도상분리			1.0	ea	신규
2	균열	0.1	mm	0.8	m		62	침목도상분리			1.0	ea	신규
3	균열	0.1	mm	0.8	m		63	침목도상분리			1.0	ea	신규
4	균열	0.1	mm	0.4	m		64	침목도상분리			1.0	ea	신규
5	균열	0.1	mm	0.4	m		65	침목도상분리			1.0	ea	신규
6	균열	0.1	mm	0.8	m		66	침목도상분리			1.0	ea	신규
7	균열	0.1	mm	0.8	m		67	침목도상분리			1.0	ea	신규
8	균열	0.1	mm	0.4	m		68	침목도상분리			1.0	ea	신규
9	균열	0.1	mm	0.4	m		69	침목도상분리			1.0	ea	신규
10	균열	0.1	mm	0.4	m		70	침목도상분리			1.0	ea	신규
11	균열	0.1	mm	0.8	m		71	침목도상분리			1.0	ea	신규
12	균열	0.1	mm	0.4	m		72	침목도상분리			1.0	ea	신규
13	균열	0.1	mm	0.4	m		73	침목도상분리			1.0	ea	신규
14	균열	0.1	mm	0.8	m		74	침목도상분리			1.0	ea	신규
15	균열	0.1	mm	0.8	m		75	침목도상분리			1.0	ea	신규
16	균열	0.1	mm	0.4	m		76	침목도상분리			1.0	ea	신규
17	균열	0.1	mm	0.8	m		77	침목도상분리			1.0	ea	신규
18	균열	0.1	mm	0.4	m		78	침목도상분리			1.0	ea	신규
19	균열	0.1	mm	0.8	m		79	침목도상분리			1.0	ea	신규
20	균열	0.1	mm	0.4	m		80	침목도상분리			1.0	ea	신규
21	균열	0.1	mm	0.8	m		81	침목도상분리			1.0	ea	신규
22	균열	0.1	mm	0.4	m		82	침목도상분리			1.0	ea	신규

23	균열	0.1	mm	0.4	m		83	침목도상분리			1.0	ea	신규
24	균열	0.1	mm	0.8	m		84	침목도상분리			1.0	ea	신규
25	균열	0.1	mm	0.4	m		85	침목도상분리			1.0	ea	신규
26	균열	0.1	mm	0.8	m		86						
27	균열	0.1	mm	0.8	m		87						
28	균열	0.1	mm	0.8	m		88						
29	균열	0.1	mm	0.4	m		89						
30	균열	0.1	mm	0.8	m		90						
31	균열	0.1	mm	0.8	m		91						
32	균열	0.1	mm	0.4	m		92						
33	균열	0.1	mm	0.8	m		93						
34	균열	0.1	mm	0.8	m		94						
35	균열	0.1	mm	0.8	m		95						
36	균열	0.1	mm	0.8	m		96						
37	균열	0.1	mm	0.8	m		97						
38	균열	0.1	mm	0.4	m		98						
39	균열	0.1	mm	0.4	m		99						
40	균열	0.1	mm	0.8	m		100						
41	균열	0.1	mm	0.8	m		101						
42	침목도상분리			1.0	ea	신규	102						
43	침목도상분리			1.0	ea	신규	103						
44	침목도상분리			1.0	ea	신규	104						
45	침목도상분리			1.0	ea	신규	105						
46	침목도상분리			1.0	ea	신규	106						
47	침목도상분리			1.0	ea	신규	107						
48	침목도상분리			1.0	ea	신규	108						
49	침목도상분리			1.0	ea	신규	109						
50	침목도상분리			1.0	ea	신규	110						
51	침목도상분리			1.0	ea	신규	111						
52	침목도상분리			1.0	ea	신규	112

53	침목도상분리			1.0	ea	신규	113						
54	침목도상분리			1.0	ea	신규	114						
55	침목도상분리			1.0	ea	신규	115						
56	침목도상분리			1.0	ea	신규	116						
57	침목도상분리			1.0	ea	신규	117						
58	침목도상분리			1.0	ea	신규	118						
59	침목도상분리			1.0	ea	신규	119						
60	침목도상분리			1.0	ea	신규	120
