호남고속선 오송고가(T2)_토공노반_33(3.680~3.700km, L=20m)

외관조사망도 번호
G1_오송고가(T2)_토공노반_33(3K680~3K700)

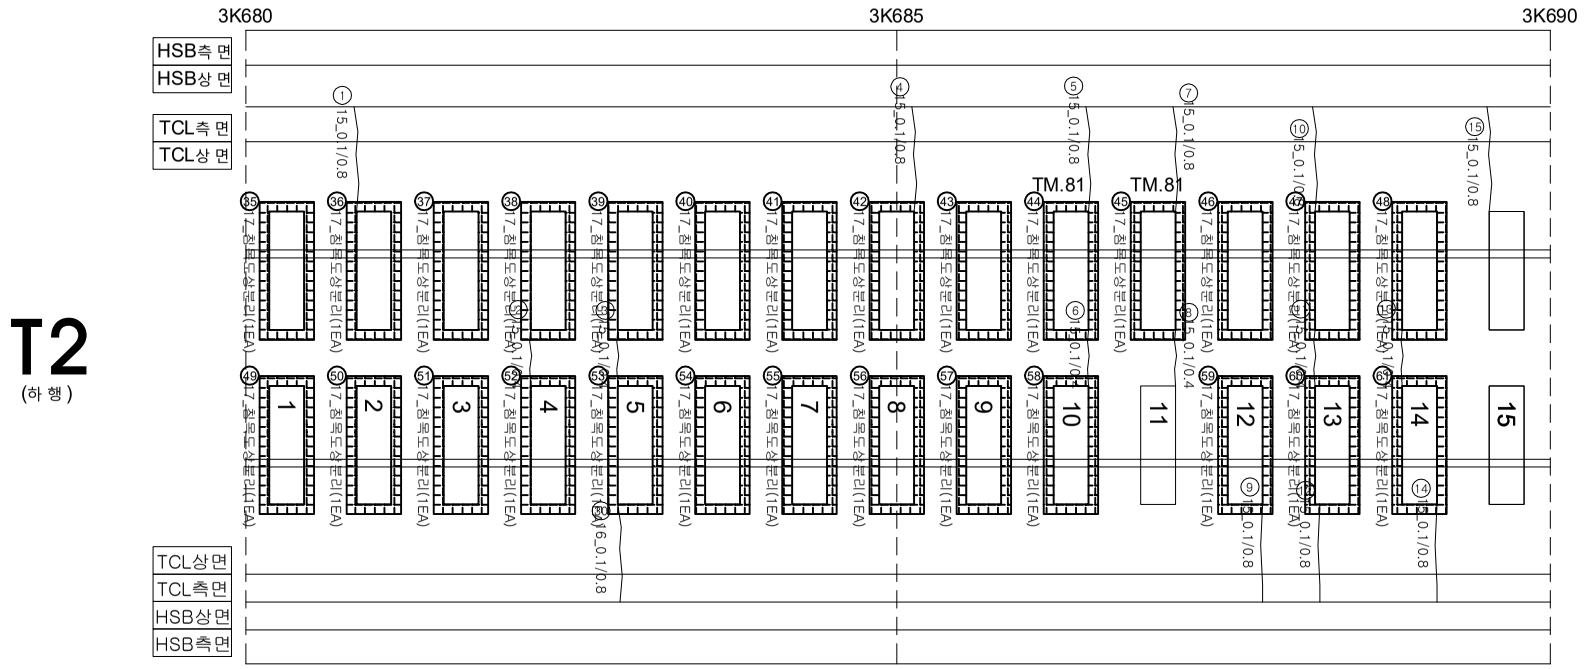
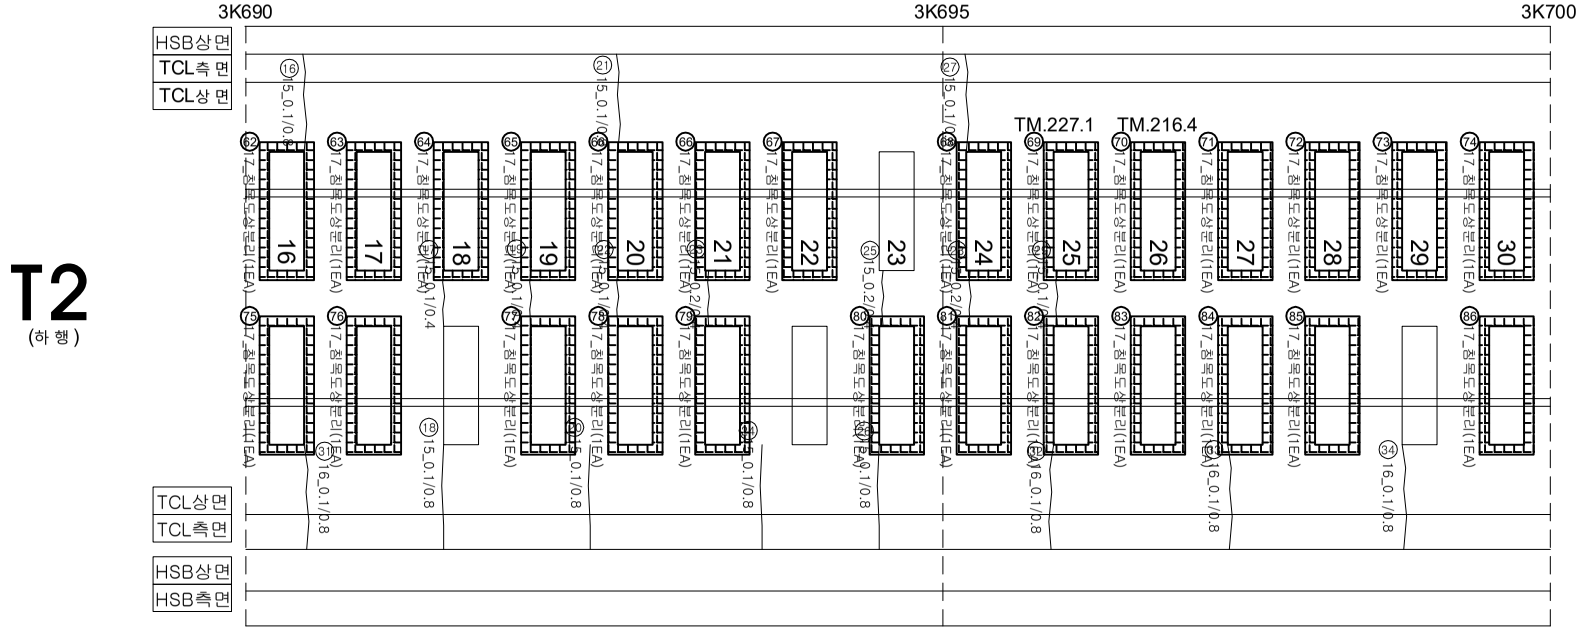
연번	손상	폭		연장		비고	연번	손상	폭		연장		비고
1	균열	0.1	㎜	0.8	m		61	침목도상분리			1.0	ea	신규
2	균열	0.1	㎜	0.4	m		62	침목도상분리			1.0	ea	신규
3	균열	0.1	㎜	0.4	m		63	침목도상분리			1.0	ea	신규
4	균열	0.1	㎜	0.8	m		64	침목도상분리			1.0	ea	신규
5	균열	0.1	㎜	0.8	m		65	침목도상분리			1.0	ea	신규
6	균열	0.1	㎜	0.4	m		66	침목도상분리			1.0	ea	신규
7	균열	0.1	㎜	0.8	m		67	침목도상분리			1.0	ea	신규
8	균열	0.1	㎜	0.4	m		68	침목도상분리			1.0	ea	신규
9	균열	0.1	㎜	0.8	m		69	침목도상분리			1.0	ea	신규
10	균열	0.1	㎜	0.8	m		70	침목도상분리			1.0	ea	신규
11	균열	0.1	㎜	0.4	m		71	침목도상분리			1.0	ea	신규
12	균열	0.1	㎜	0.8	m		72	침목도상분리			1.0	ea	신규
13	균열	0.1	㎜	0.4	m		73	침목도상분리			1.0	ea	신규
14	균열	0.1	㎜	0.8	m		74	침목도상분리			1.0	ea	신규
15	균열	0.1	㎜	0.8	m		75	침목도상분리			1.0	ea	신규
16	균열	0.1	㎜	0.8	m		76	침목도상분리			1.0	ea	신규
17	균열	0.1	㎜	0.4	m		77	침목도상분리			1.0	ea	신규
18	균열	0.1	㎜	0.8	m		78	침목도상분리			1.0	ea	신규
19	균열	0.1	㎜	0.4	m		79	침목도상분리			1.0	ea	신규
20	균열	0.1	㎜	0.8	m		80	침목도상분리			1.0	ea	신규
21	균열	0.1	㎜	0.8	m		81	침목도상분리			1.0	ea	신규
22	균열	0.1	㎜	0.4	m		82	침목도상분리			1.0	ea	신규

23	균열(변경)	0.2	㎜	0.4	m		83	침목도상분리			1.0	ea	신규
24	균열	0.1	㎜	0.8	m		84	침목도상분리			1.0	ea	신규
25	균열(변경)	0.2	㎜	0.4	m		85	침목도상분리			1.0	ea	신규
26	균열	0.1	㎜	0.8	m		86	침목도상분리			1.0	ea	신규
27	균열	0.1	㎜	0.8	m		87						
28	균열(변경)	0.2	㎜	0.4	m		88						
29	균열	0.1	㎜	0.4	m		89						
30	균열	0.1	㎜	0.8	m		90						
31	균열	0.1	㎜	0.8	m		91						
32	균열	0.1	㎜	0.8	m		92						
33	균열	0.1	㎜	0.8	m		93						
34	균열	0.1	㎜	0.8	m		94						
35	침목도상분리			1.0	ea	신규	95						
36	침목도상분리			1.0	ea	신규	96						
37	침목도상분리			1.0	ea	신규	97						
38	침목도상분리			1.0	ea	신규	98						
39	침목도상분리			1.0	ea	신규	99						
40	침목도상분리			1.0	ea	신규	100						
41	침목도상분리			1.0	ea	신규	101						
42	침목도상분리			1.0	ea	신규	102						
43	침목도상분리			1.0	ea	신규	103						
44	침목도상분리			1.0	ea	신규	104						
45	침목도상분리			1.0	ea	신규	105						
46	침목도상분리			1.0	ea	신규	106						
47	침목도상분리			1.0	ea	신규	107						
48	침목도상분리			1.0	ea	신규	108						
49	침목도상분리			1.0	ea	신규	109						
50	침목도상분리			1.0	ea	신규	110						
51	침목도상분리			1.0	ea	신규	111

52	침목도상분리			1.0	ea	신규	112						
53	침목도상분리			1.0	ea	신규	113						
54	침목도상분리			1.0	ea	신규	114						
55	침목도상분리			1.0	ea	신규	115						
56	침목도상분리			1.0	ea	신규	116						
57	침목도상분리			1.0	ea	신규	117						
58	침목도상분리			1.0	ea	신규	118						
59	침목도상분리			1.0	ea	신규	119						
60	침목도상분리			1.0	ea	신규	120
