호남고속선 오송고가(T2)_토공노반_38(3.780~3.800km, L=20m)

외관조사망도 번호
G1_오송고가(T2)_토공노반_38(3K780~3K800)

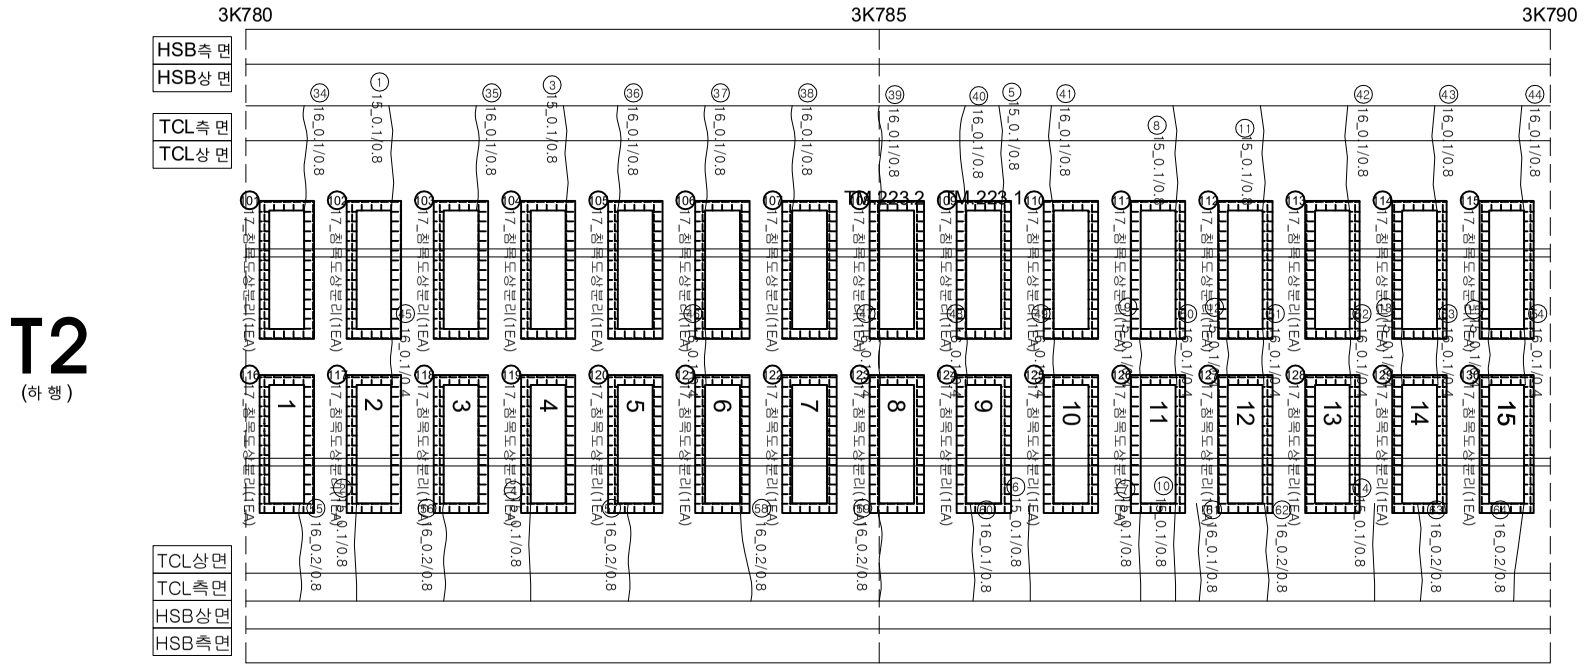
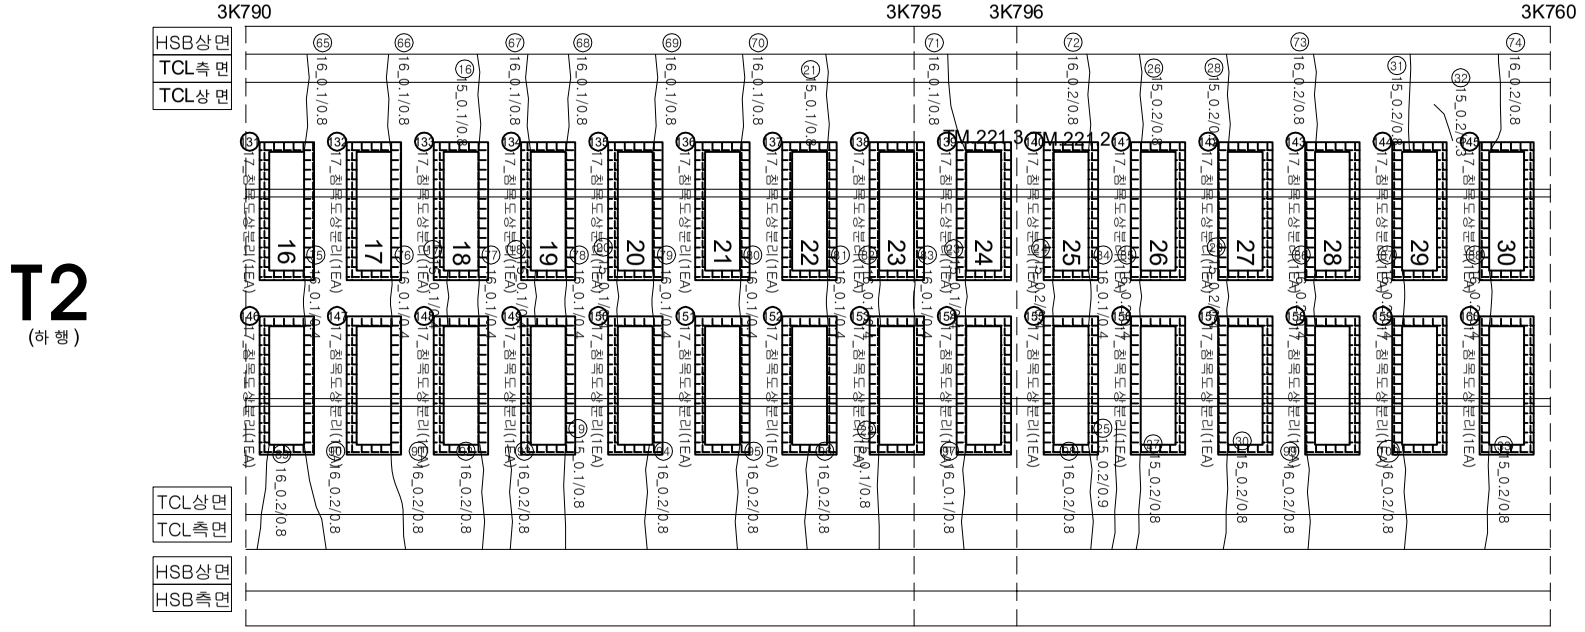
연번	손상	폭		연장		비고	연번	손상	폭		연장		비고	연번	손상	폭		연장		비고
1	균열	0.1	㎜	0.8	m		61	균열	0.1	㎜	0.8	m		121	침목도상분리			1.0	ea	신규
2	균열	0.1	㎜	0.8	m		62	균열	0.2	㎜	0.8	m		122	침목도상분리			1.0	ea	신규
3	균열	0.1	㎜	0.8	m		63	균열	0.2	㎜	0.8	m		123	침목도상분리			1.0	ea	신규
4	균열	0.1	㎜	0.8	m		64	균열	0.2	㎜	0.8	m		124	침목도상분리			1.0	ea	신규
5	균열	0.1	㎜	0.8	m		65	균열	0.1	㎜	0.8	m		125	침목도상분리			1.0	ea	신규
6	균열	0.1	㎜	0.8	m		66	균열	0.1	㎜	0.8	m		126	침목도상분리			1.0	ea	신규
7	균열	0.1	㎜	0.8	m		67	균열	0.1	㎜	0.8	m		127	침목도상분리			1.0	ea	신규
8	균열	0.1	㎜	0.8	m		68	균열	0.1	㎜	0.8	m		128	침목도상분리			1.0	ea	신규
9	균열	0.1	㎜	0.4	m		69	균열	0.1	㎜	0.8	m		130	침목도상분리			1.0	ea	신규
10	균열	0.1	㎜	0.8	m		70	균열	0.1	㎜	0.8	m		131	침목도상분리			1.0	ea	신규
11	균열	0.1	㎜	0.8	m		71	균열	0.1	㎜	0.8	m		132	침목도상분리			1.0	ea	신규
12	균열	0.1	㎜	0.4	m		72	균열	0.2	㎜	0.8	m		133	침목도상분리			1.0	ea	신규
13	균열	0.1	㎜	0.4	m		73	균열	0.2	㎜	0.8	m		134	침목도상분리			1.0	ea	신규
14	균열	0.1	㎜	0.8	m		74	균열	0.2	㎜	0.8	m		135	침목도상분리			1.0	ea	신규
15	균열	0.1	㎜	0.4	m		75	균열	0.1	㎜	0.4	m		136	침목도상분리			1.0	ea	신규

16	균열	0.1	㎜	0.8	m		76	균열	0.1	㎜	0.4	m		137	침목도상분리			1.0	ea	신규
17	균열	0.1	㎜	0.4	m		77	균열	0.1	㎜	0.4	m		138	침목도상분리			1.0	ea	신규
18	균열	0.1	㎜	0.4	m		78	균열	0.1	㎜	0.4	m		139	침목도상분리			1.0	ea	신규
19	균열	0.1	㎜	0.8	m		79	균열	0.1	㎜	0.4	m		140	침목도상분리			1.0	ea	신규
20	균열	0.1	㎜	0.4	m		80	균열	0.1	㎜	0.4	m		141	침목도상분리			1.0	ea	신규
21	균열	0.1	㎜	0.8	m		81	균열	0.1	㎜	0.4	m		142	침목도상분리			1.0	ea	신규
22	균열	0.1	㎜	0.8	m		82	균열	0.1	㎜	0.4	m		143	침목도상분리			1.0	ea	신규
23	균열	0.1	㎜	0.4	m		83	균열	0.1	㎜	0.4	m		144	침목도상분리			1.0	ea	신규
24	균열	0.2	㎜	0.4	m		84	균열	0.1	㎜	0.4	m		145	침목도상분리			1.0	ea	신규
25	균열	0.2	㎜	0.9	m		85	균열	0.2	㎜	0.4	m		146	침목도상분리			1.0	ea	신규
26	균열(변경)	0.2	㎜	0.8	m		86	균열	0.2	㎜	0.4	m		147	침목도상분리			1.0	ea	신규
27	균열	0.2	㎜	0.8	m		87	균열	0.2	㎜	0.4	m		148	침목도상분리			1.0	ea	신규
28	균열	0.2	㎜	0.8	m		88	균열	0.2	㎜	0.4	m		149	침목도상분리			1.0	ea	신규
29	균열	0.2	㎜	0.4	m		89	균열	0.2	㎜	0.8	m		150	침목도상분리			1.0	ea	신규
30	균열	0.2	㎜	0.8	m		90	균열	0.2	㎜	0.8	m		151	침목도상분리			1.0	ea	신규

31	균열(변경)	0.2	㎜	0.8	m		91	균열	0.2	㎜	0.8	m		152	침목도상분리			1.0	ea	신규
32	균열	0.2	㎜	0.3	m		92	균열	0.2	㎜	0.8	m		153	침목도상분리			1.0	ea	신규
33	균열	0.2	㎜	0.8	m		93	균열	0.2	㎜	0.8	m		154	침목도상분리			1.0	ea	신규
34	균열	0.1	㎜	0.8	m		94	균열	0.2	㎜	0.8	m		155	침목도상분리			1.0	ea	신규
35	균열	0.1	㎜	0.8	m		95	균열	0.2	㎜	0.8	m		156	침목도상분리			1.0	ea	신규
36	균열	0.1	㎜	0.8	m		96	균열	0.2	㎜	0.8	m		157	침목도상분리			1.0	ea	신규
37	균열	0.1	㎜	0.8	m		97	균열	0.1	㎜	0.8	m		158	침목도상분리			1.0	ea	신규
38	균열	0.1	㎜	0.8	m		98	균열	0.2	㎜	0.8	m		159	침목도상분리			1.0	ea	신규
39	균열	0.1	㎜	0.8	m		99	균열	0.2	㎜	0.8	m		160	침목도상분리			1.0	ea	신규
40	균열	0.1	㎜	0.8	m		100	균열	0.2	㎜	0.8	m								
41	균열	0.1	㎜	0.8	m		101	침목도상분리			1.0	ea	신규							
42	균열	0.1	㎜	0.8	m		102	침목도상분리			1.0	ea	신규							
43	균열	0.1	㎜	0.8	m		103	침목도상분리			1.0	ea	신규							
44	균열	0.1	㎜	0.8	m		104	침목도상분리			1.0	ea	신규							
45	균열	0.1	㎜	0.4	m		105	침목도상분리			1.0	ea	신규							
46	균열	0.1	㎜	0.4	m		106	침목도상분리			1.0	ea	신규							
47	균열	0.1	㎜	0.4	m		107	침목도상분리			1.0	ea	신규

48	균열	0.1	㎜	0.4	m		108	침목도상분리			1.0	ea	신규							
49	균열	0.1	㎜	0.4	m		109	침목도상분리			1.0	ea	신규							
50	균열	0.1	㎜	0.4	m		110	침목도상분리			1.0	ea	신규							
51	균열	0.1	㎜	0.4	m		111	침목도상분리			1.0	ea	신규							
52	균열	0.1	㎜	0.4	m		112	침목도상분리			1.0	ea	신규							
53	균열	0.1	㎜	0.4	m		113	침목도상분리			1.0	ea	신규							
54	균열	0.1	㎜	0.4	m		114	침목도상분리			1.0	ea	신규							
55	균열	0.2	㎜	0.8	m		115	침목도상분리			1.0	ea	신규							
56	균열	0.2	㎜	0.8	m		116	침목도상분리			1.0	ea	신규							
57	균열	0.2	㎜	0.8	m		117	침목도상분리			1.0	ea	신규							
58	균열	0.2	㎜	0.8	m		118	침목도상분리			1.0	ea	신규							
59	균열	0.2	㎜	0.8	m		119	침목도상분리			1.0	ea	신규							
60	균열	0.1	㎜	0.8	m		120	침목도상분리			1.0	ea	신규
