외관조사망도 번호
G1_오송고가(T2)_토공노반_39(3K800~3K820)

호남고속선 오송고가(T2)_토공노반_39(3.800~3.820km, L=20m)

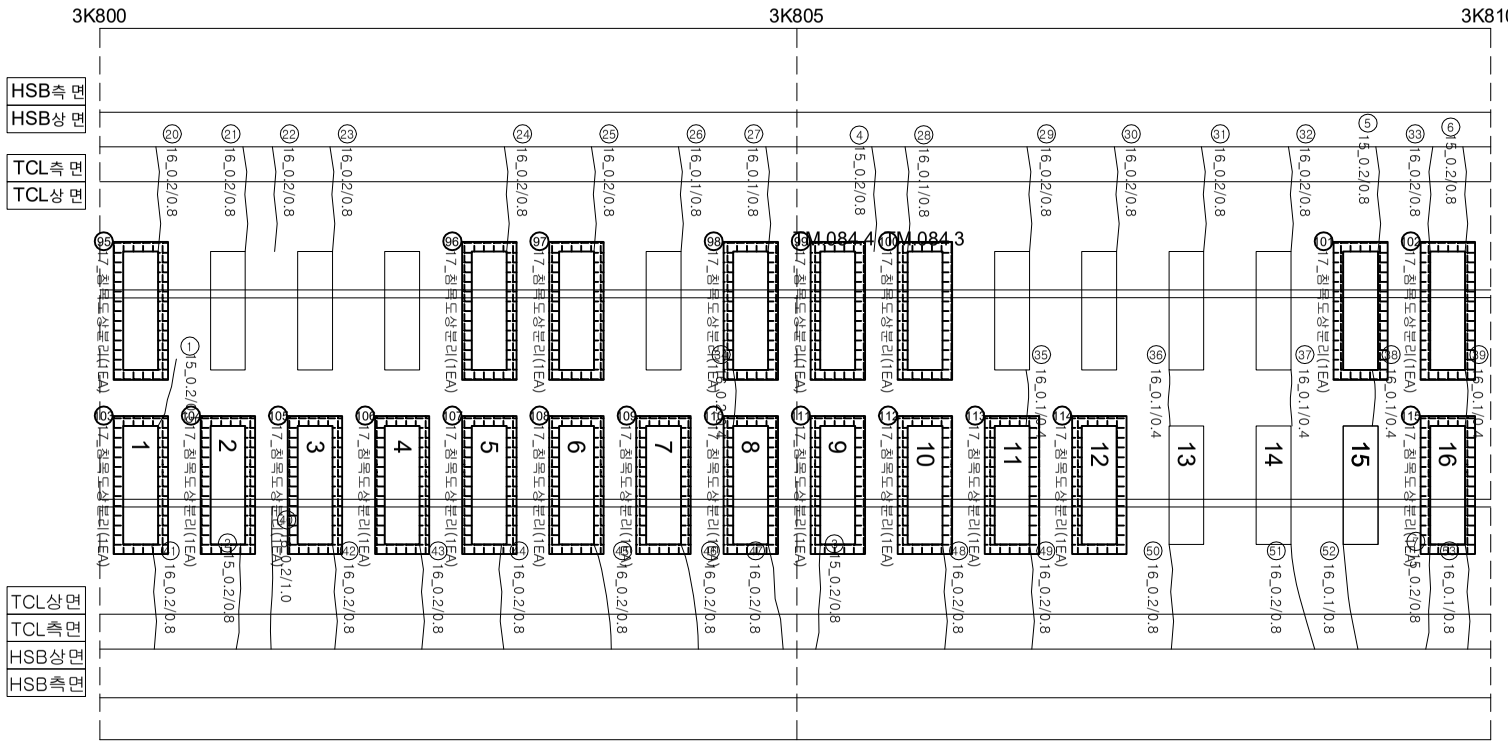
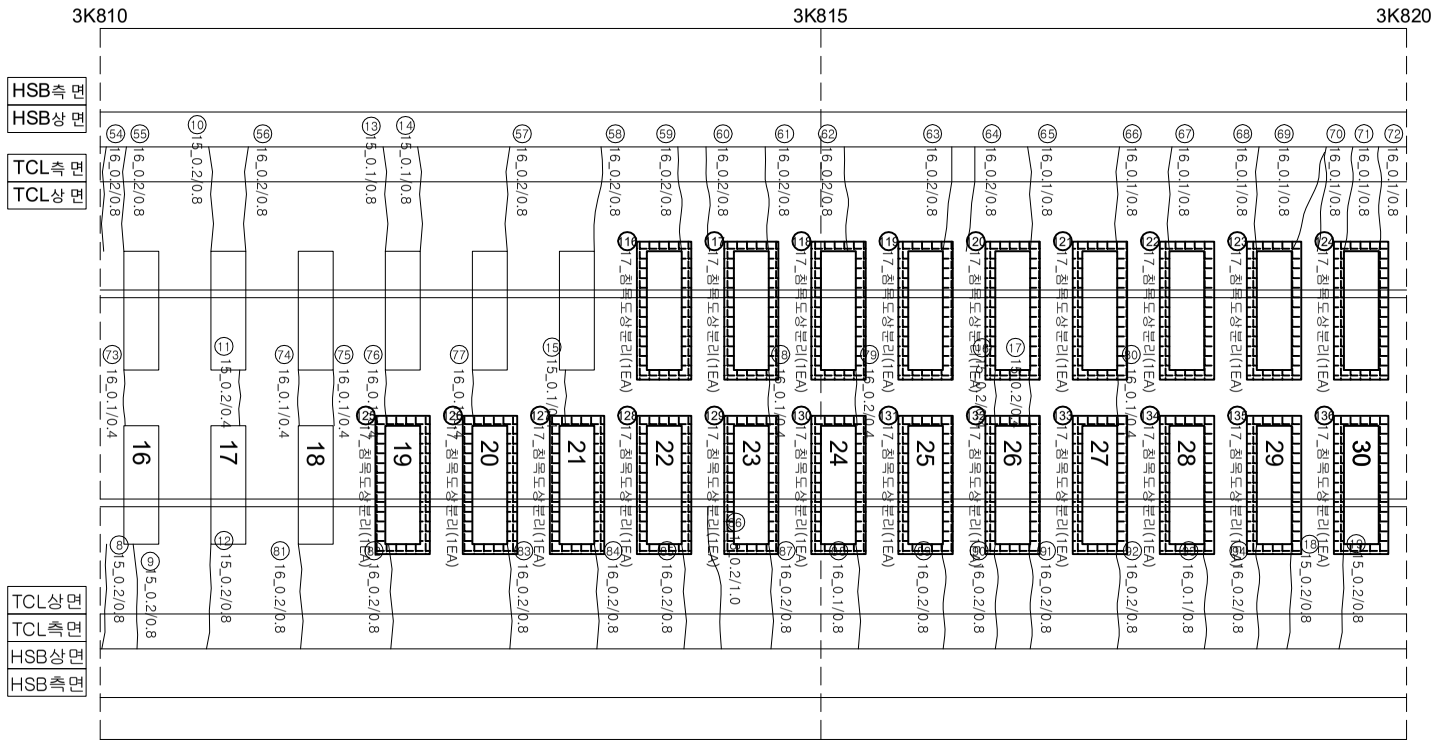
연번	손상	폭		연장		비고	연번	손상	폭		연장		비고	연번	손상	폭		연장		비고
1	균열	0.2	㎜	0.5	m		61	균열	0.2	㎜	0.8	m		121	침목도상분리			1.0	ea	신규
2	균열	0.2	㎜	0.8	m		62	균열	0.2	㎜	0.8	m		122	침목도상분리			1.0	ea	신규
3	균열	0.2	㎜	0.8	m		63	균열	0.2	㎜	0.8	m		123	침목도상분리			1.0	ea	신규
4	균열	0.2	㎜	0.8	m		64	균열	0.2	㎜	0.8	m		124	침목도상분리			1.0	ea	신규
5	균열	0.2	㎜	0.8	m		65	균열	0.1	㎜	0.8	m		125	침목도상분리			1.0	ea	신규
6	균열	0.2	㎜	0.8	m		66	균열	0.1	㎜	0.8	m		126	침목도상분리			1.0	ea	신규
7	균열	0.2	㎜	0.8	m		67	균열	0.1	㎜	0.8	m		127	침목도상분리			1.0	ea	신규
8	균열	0.2	㎜	0.8	m		68	균열	0.1	㎜	0.8	m		128	침목도상분리			1.0	ea	신규
9	균열(변경)	0.2	㎜	0.8	m		69	균열	0.1	㎜	0.8	m		130	침목도상분리			1.0	ea	신규
10	균열	0.2	㎜	0.8	m		70	균열	0.1	㎜	0.8	m		131	침목도상분리			1.0	ea	신규
11	균열	0.2	㎜	0.4	m		71	균열	0.1	㎜	0.8	m		132	침목도상분리			1.0	ea	신규
12	균열	0.2	㎜	0.8	m		72	균열	0.1	㎜	0.8	m		133	침목도상분리			1.0	ea	신규
13	균열	0.1	㎜	0.8	m		73	균열	0.1	㎜	0.4	m		134	침목도상분리			1.0	ea	신규
14	균열	0.1	㎜	0.8	m		74	균열	0.1	㎜	0.4	m		135	침목도상분리			1.0	ea	신규
15	균열	0.1	㎜	0.4	m		75	균열	0.1	㎜	0.4	m		136	침목도상분리			1.0	ea	신규

16	균열	0.2	㎜	0.4	m		76	균열	0.1	㎜	0.4	m								
17	균열	0.2	㎜	0.4	m		77	균열	0.1	㎜	0.4	m								
18	균열	0.2	㎜	0.8	m		78	균열	0.1	㎜	0.4	m								
19	균열	0.2	㎜	0.8	m		79	균열	0.2	㎜	0.4	m								
20	균열	0.2	㎜	0.8	m		80	균열	0.1	㎜	0.4	m								
21	균열	0.2	㎜	0.8	m		81	균열	0.2	㎜	0.8	m								
22	균열	0.2	㎜	0.8	m		82	균열	0.2	㎜	0.8	m								
23	균열	0.2	㎜	0.8	m		83	균열	0.2	㎜	0.8	m								
24	균열	0.2	㎜	0.8	m		84	균열	0.2	㎜	0.8	m								
25	균열	0.2	㎜	0.8	m		85	균열	0.2	㎜	0.8	m								
26	균열	0.1	㎜	0.8	m		86	균열	0.2	㎜	0.8	m								
27	균열	0.1	㎜	0.8	m		87	균열	0.2	㎜	0.8	m								
28	균열	0.1	㎜	0.8	m		88	균열	0.1	㎜	0.8	m								
29	균열	0.2	㎜	0.8	m		89	균열	0.2	㎜	0.8	m								
30	균열	0.2	㎜	0.8	m		90	균열	0.2	㎜	0.8	m								
31	균열	0.2	㎜	0.8	m		91	균열	0.2	㎜	0.8	m								
32	균열	0.2	㎜	0.8	m		92	균열	0.2	㎜	0.8	m								
33	균열	0.2	㎜	0.8	m		93	균열	0.1	㎜	0.8	m								
34	균열	0.2	㎜	0.4	m		94	균열	0.2	㎜	0.8	m								
35	균열	0.1	㎜	0.4	m		95	침목도상분리			1.0	ea	신규							
36	균열	0.1	㎜	0.4	m		96	침목도상분리			1.0	ea	신규

37	균열	0.1	㎜	0.4	m		97	침목도상분리			1.0	ea	신규							
38	균열	0.1	㎜	0.4	m		98	침목도상분리			1.0	ea	신규							
39	균열	0.1	㎜	0.4	m		99	침목도상분리			1.0	ea	신규							
40	균열	0.2	㎜	0.8	m		100	침목도상분리			1.0	ea	신규							
41	균열	0.2	㎜	1	m		101	침목도상분리			1.0	ea	신규							
42	균열	0.2	㎜	0.8	m		102	침목도상분리			1.0	ea	신규							
43	균열	0.2	㎜	0.8	m		103	침목도상분리			1.0	ea	신규							
44	균열	0.2	㎜	0.8	m		104	침목도상분리			1.0	ea	신규							
45	균열	0.2	㎜	0.8	m		105	침목도상분리			1.0	ea	신규							
46	균열	0.2	㎜	0.8	m		106	침목도상분리			1.0	ea	신규							
47	균열	0.2	㎜	0.8	m		107	침목도상분리			1.0	ea	신규							
48	균열	0.2	㎜	0.8	m		108	침목도상분리			1.0	ea	신규							
49	균열	0.2	㎜	0.8	m		109	침목도상분리			1.0	ea	신규							
50	균열	0.2	㎜	0.8	m		110	침목도상분리			1.0	ea	신규							
51	균열	0.2	㎜	0.8	m		111	침목도상분리			1.0	ea	신규							
52	균열	0.1	㎜	0.8	m		112	침목도상분리			1.0	ea	신규							
53	균열	0.2	㎜	0.8	m		113	침목도상분리			1.0	ea	신규							
54	균열	0.2	㎜	0.8	m		114	침목도상분리			1.0	ea	신규							
55	균열	0.2	㎜	0.8	m		115	침목도상분리			1.0	ea	신규

56	균열	0.2	㎜	0.8	m		116	침목도상분리			1.0	ea	신규							
57	균열	0.2	㎜	0.8	m		117	침목도상분리			1.0	ea	신규							
58	균열	0.2	㎜	0.8	m		118	침목도상분리			1.0	ea	신규							
59	균열	0.2	㎜	0.8	m		119	침목도상분리			1.0	ea	신규							
60	균열	0.2	㎜	0.8	m		120	침목도상분리			1.0	ea	신규
