호남고속선 오송고가(T2)_토공노반_4(3.100~3.120km, L=20m)

외관조사망도 번호
G1_오송고가(T2)_토공노반_4(3K100~3K120)

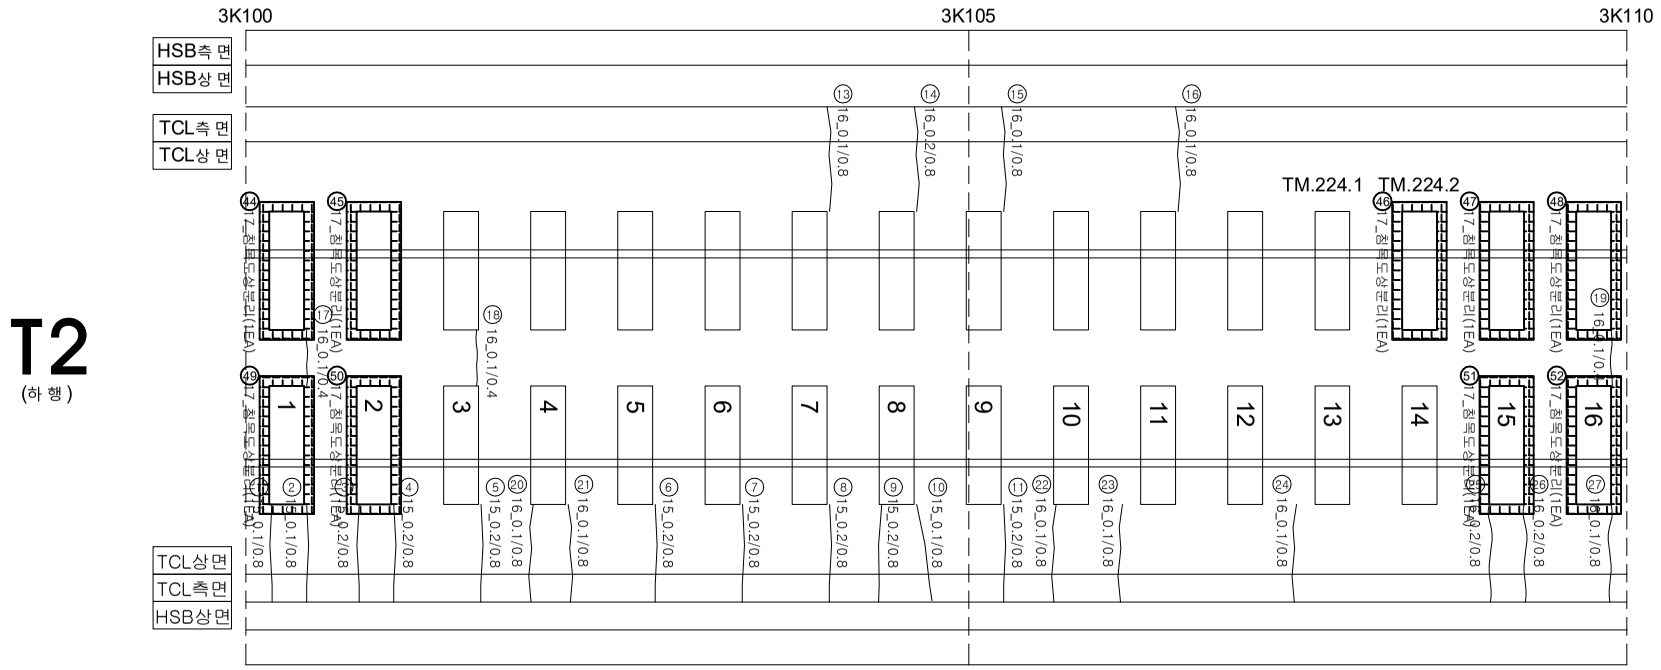
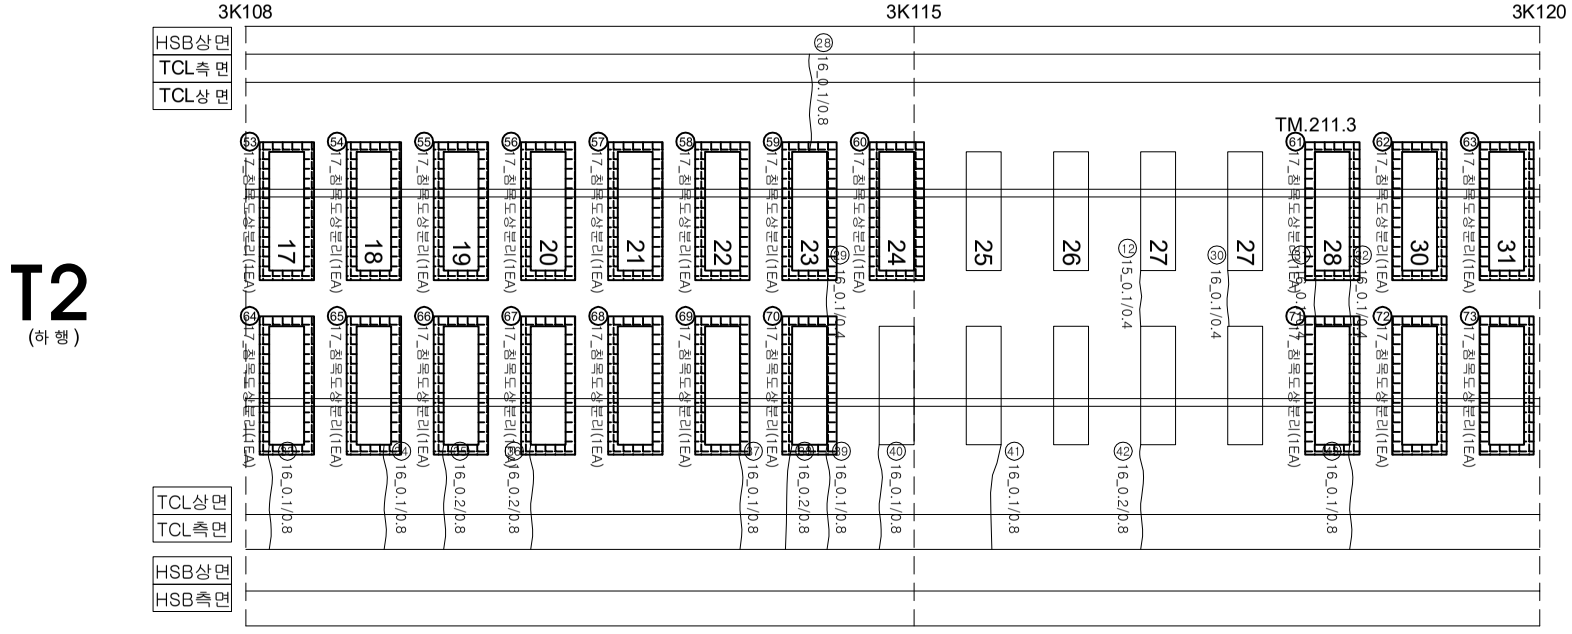
연번	손상	폭		연장		비고	연번	손상	폭		연장		비고
1	균열	0.1	㎜	0.80	m		61	침목도상분리			1.0	ea	신규
2	균열	0.1	㎜	0.80	m		62	침목도상분리			1.0	ea	신규
3	균열	0.2	㎜	0.80	m		63	침목도상분리			1.0	ea	신규
4	균열	0.2	㎜	0.80	m		64	침목도상분리			1.0	ea	신규
5	균열	0.2	㎜	0.80	m		65	침목도상분리			1.0	ea	신규
6	균열	0.2	㎜	0.80	m		66	침목도상분리			1.0	ea	신규
7	균열	0.2	㎜	0.80	m		67	침목도상분리			1.0	ea	신규
8	균열	0.2	㎜	0.80	m		68	침목도상분리			1.0	ea	신규
9	균열	0.2	㎜	0.80	m		69	침목도상분리			1.0	ea	신규
10	균열	0.1	㎜	0.80	m		70	침목도상분리			1.0	ea	신규
11	균열	0.2	㎜	0.80	m		71	침목도상분리			1.0	ea	신규
12	균열	0.1	㎜	0.80	m		72	침목도상분리			1.0	ea	신규
13	균열	0.2	㎜	0.80	m		73	침목도상분리			1.0	ea	신규
14	균열	0.1	㎜	0.80	m		74						
15	균열	0.1	㎜	0.80	m		75						
16	균열	0.1	㎜	0.40	m		76						
17	균열	0.1	㎜	0.40	m		77						
18	균열	0.1	㎜	0.40	m		78						
19	균열	0.1	㎜	0.80	m		79						
20	균열	0.1	㎜	0.80	m		80						
21	균열	0.1	㎜	0.80	m		81						
22	균열	0.1	㎜	0.80	m		82						
23	균열	0.1	㎜	0.80	m		83						
24	균열	0.2	㎜	0.80	m		84						
25	균열	0.2	㎜	0.80	m		85						
26	균열	0.1	㎜	0.80	m		86

27	균열	0.1	㎜	0.40	m		87						
28	균열	0.1	㎜	0.80	m		88						
29	균열	0.1	㎜	0.40	m		89						
30	균열	0.1	㎜	0.40	m		90						
31	균열	0.1	㎜	0.40	m		91						
32	균열	0.1	㎜	0.40	m		92						
33	균열	0.1	㎜	0.80	m		93						
34	균열	0.1	㎜	0.80	m		94						
35	균열	0.1	㎜	0.80	m		95						
36	균열	0.1	㎜	0.80	m		96						
37	균열	0.1	㎜	0.80	m		97						
38	균열	0.2	㎜	0.80	m		98						
39	균열	0.1	㎜	0.80	m		99						
40	균열	0.1	㎜	0.80	m		100						
41	균열	0.1	㎜	0.80	m		101						
42	균열	0.2	㎜	0.80	m		102						
43	균열	0.1	㎜	0.80	m		103						
44	침목도상분리			1.0	ea	신규	104						
45	침목도상분리			1.0	ea	신규	105						
46	침목도상분리			1.0	ea	신규	106						
47	침목도상분리			1.0	ea	신규	107						
48	침목도상분리			1.0	ea	신규	108						
49	침목도상분리			1.0	ea	신규	109						
50	침목도상분리			1.0	ea	신규	110						
51	침목도상분리			1.0	ea	신규	111						
52	침목도상분리			1.0	ea	신규	112						
53	침목도상분리			1.0	ea	신규	113						
54	침목도상분리			1.0	ea	신규	114						
55	침목도상분리			1.0	ea	신규	115						
56	침목도상분리			1.0	ea	신규	116						
57	침목도상분리			1.0	ea	신규	117

58	침목도상분리			1.0	ea	신규	118						
59	침목도상분리			1.0	ea	신규	119						
60	침목도상분리			1.0	ea	신규	120
