외관조사망도 번호
G1_오송고가(T2)_토공노반_41(3K840~3K860)

호남고속선 오송고가(T2)_토공노반_41(3.840~3.860km, L=20m)

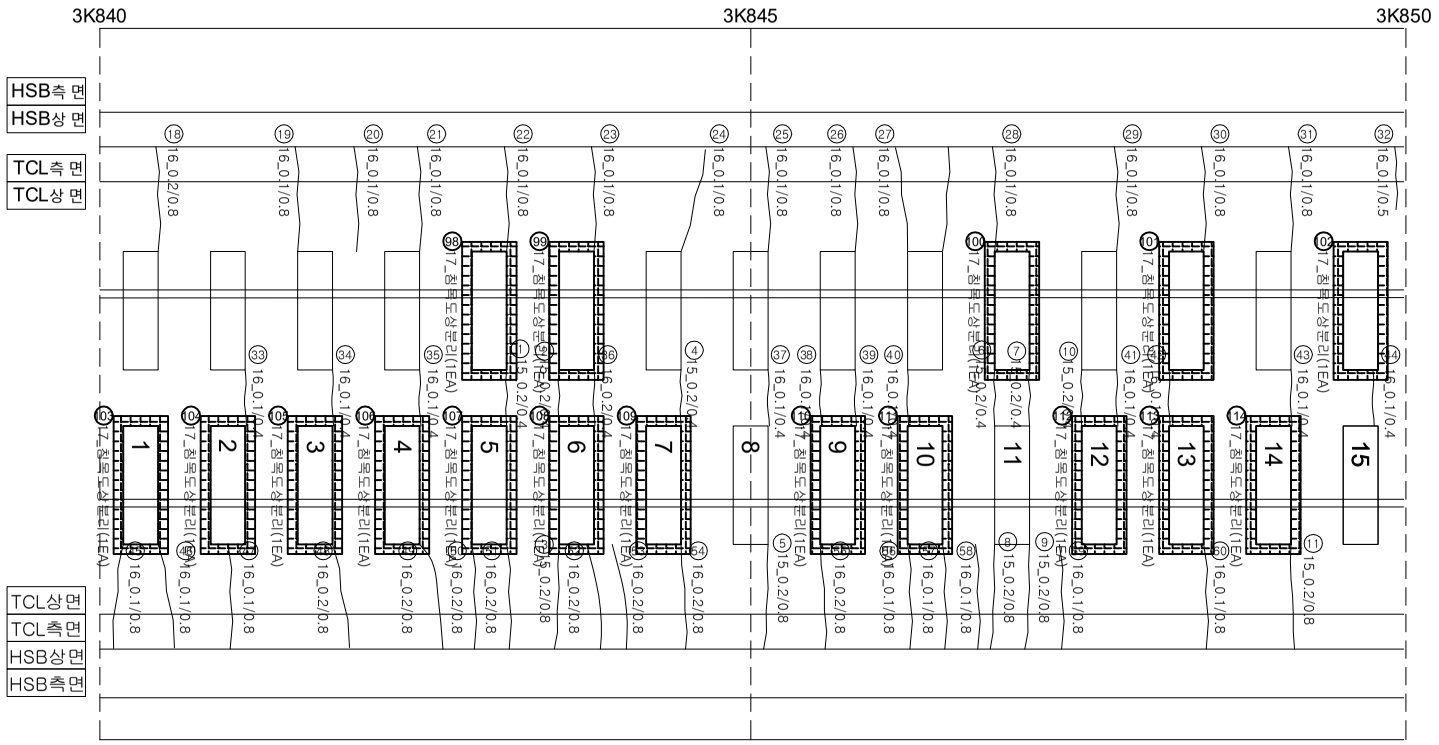
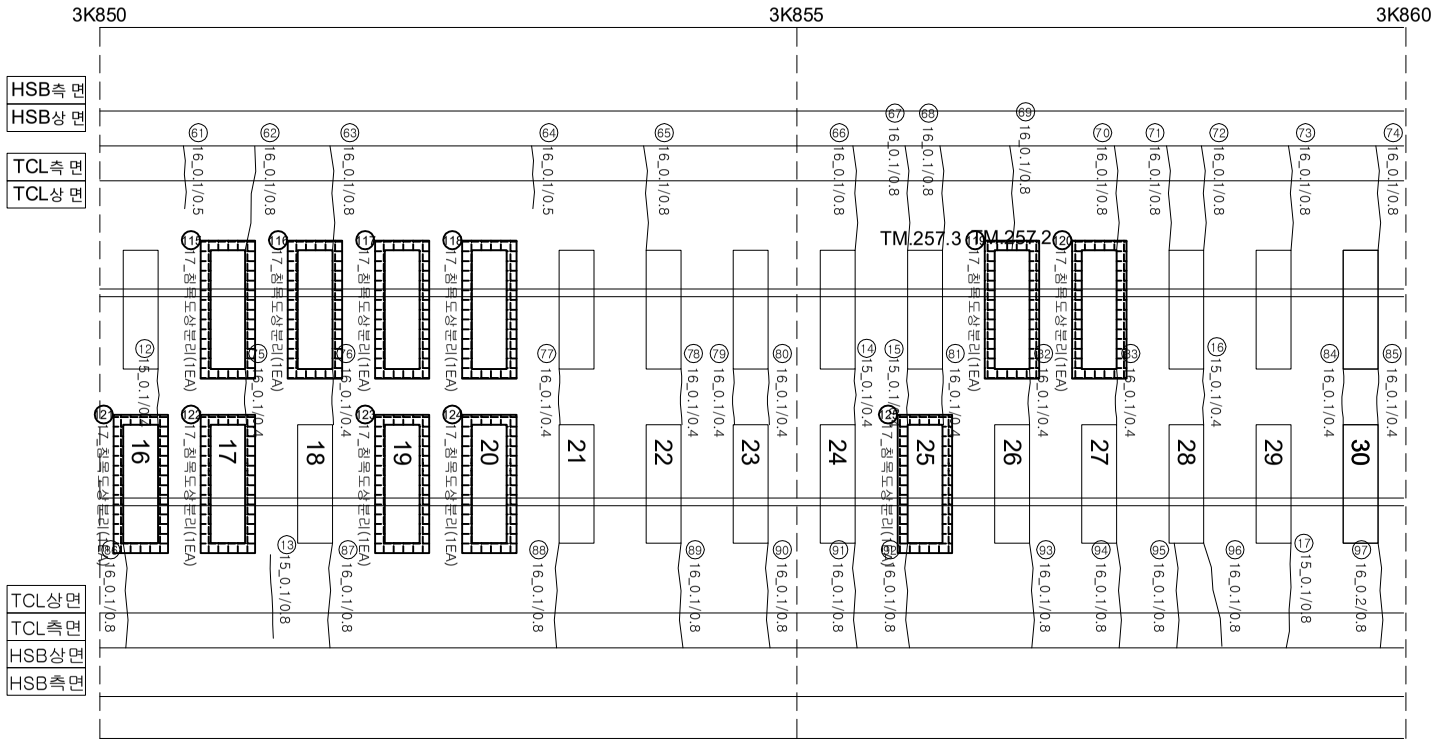
연번	손상	폭		연장		비고	연번	손상	폭		연장		비고	연번	손상	폭		연장		비고
1	균열	0.2	㎜	0.4	m		61	균열	0.1	㎜	0.5	m		121	침목도상분리			1.0	ea	신규
2	균열	0.2	㎜	0.4	m		62	균열	0.1	㎜	0.8	m		122	침목도상분리			1.0	ea	신규
3	균열	0.2	㎜	0.8	m		63	균열	0.1	㎜	0.8	m		123	침목도상분리			1.0	ea	신규
4	균열	0.2	㎜	0.4	m		64	균열	0.1	㎜	0.5	m		124	침목도상분리			1.0	ea	신규
5	균열	0.2	㎜	0.8	m		65	균열	0.1	㎜	0.8	m		125	침목도상분리			1.0	ea	신규
6	균열	0.2	㎜	0.4	m		66	균열	0.1	㎜	0.8	m								
7	균열	0.2	㎜	0.4	m		67	균열	0.1	㎜	0.8	m								
8	균열	0.2	㎜	0.8	m		68	균열	0.1	㎜	0.8	m								
9	균열	0.2	㎜	0.8	m		69	균열	0.1	㎜	0.8	m								
10	균열	0.2	㎜	0.4	m		70	균열	0.1	㎜	0.8	m								
11	균열	0.2	㎜	0.8	m		71	균열	0.1	㎜	0.8	m								
12	균열	0.1	㎜	0.4	m		72	균열	0.1	㎜	0.8	m								
13	균열	0.1	㎜	0.8	m		73	균열	0.1	㎜	0.8	m								
14	균열	0.1	㎜	0.4	m		74	균열	0.1	㎜	0.8	m								
15	균열	0.1	㎜	0.4	m		75	균열	0.1	㎜	0.4	m								
16	균열	0.1	㎜	0.4	m		76	균열	0.1	㎜	0.4	m								
17	균열	0.1	㎜	0.8	m		77	균열	0.1	㎜	0.4	m								
18	균열	0.2	㎜	0.8	m		78	균열	0.1	㎜	0.4	m

19	균열	0.1	㎜	0.8	m		79	균열	0.1	㎜	0.4	m								
20	균열	0.1	㎜	0.8	m		80	균열	0.1	㎜	0.4	m								
21	균열	0.1	㎜	0.8	m		81	균열	0.1	㎜	0.4	m								
22	균열	0.1	㎜	0.8	m		82	균열	0.1	㎜	0.4	m								
23	균열	0.1	㎜	0.8	m		83	균열	0.1	㎜	0.4	m								
24	균열	0.1	㎜	0.8	m		84	균열	0.1	㎜	0.4	m								
25	균열	0.1	㎜	0.8	m		85	균열	0.1	㎜	0.4	m								
26	균열	0.1	㎜	0.8	m		86	균열	0.1	㎜	0.8	m								
27	균열	0.1	㎜	0.8	m		87	균열	0.1	㎜	0.8	m								
28	균열	0.1	㎜	0.8	m		88	균열	0.1	㎜	0.8	m								
29	균열	0.1	㎜	0.8	m		89	균열	0.1	㎜	0.8	m								
30	균열	0.1	㎜	0.8	m		90	균열	0.1	㎜	0.8	m								
31	균열	0.1	㎜	0.8	m		91	균열	0.1	㎜	0.8	m								
32	균열	0.1	㎜	0.5	m		92	균열	0.1	㎜	0.8	m								
33	균열	0.1	㎜	0.4	m		93	균열	0.1	㎜	0.8	m								
34	균열	0.1	㎜	0.4	m		94	균열	0.1	㎜	0.8	m								
35	균열	0.1	㎜	0.4	m		95	균열	0.1	㎜	0.8	m								
36	균열	0.2	㎜	0.4	m		96	균열	0.1	㎜	0.8	m								
37	균열	0.1	㎜	0.4	m		97	균열	0.1	㎜	0.8	m								
38	균열	0.1	㎜	0.4	m		98	침목도상분리			1.0	ea	신규							
39	균열	0.1	㎜	0.4	m		99	침목도상분리			1.0	ea	신규

40	균열	0.1	㎜	0.4	m		100	침목도상분리			1.0	ea	신규							
41	균열	0.1	㎜	0.4	m		101	침목도상분리			1.0	ea	신규							
42	균열	0.1	㎜	0.4	m		102	침목도상분리			1.0	ea	신규							
43	균열	0.1	㎜	0.4	m		103	침목도상분리			1.0	ea	신규							
44	균열	0.1	㎜	0.4	m		104	침목도상분리			1.0	ea	신규							
45	균열	0.1	㎜	0.8	m		105	침목도상분리			1.0	ea	신규							
46	균열	0.1	㎜	0.8	m		106	침목도상분리			1.0	ea	신규							
47	균열	0.1	㎜	0.8	m		107	침목도상분리			1.0	ea	신규							
48	균열	0.2	㎜	0.8	m		108	침목도상분리			1.0	ea	신규							
49	균열	0.2	㎜	0.8	m		109	침목도상분리			1.0	ea	신규							
50	균열	0.2	㎜	0.8	m		110	침목도상분리			1.0	ea	신규							
51	균열	0.2	㎜	0.8	m		111	침목도상분리			1.0	ea	신규							
52	균열	0.2	㎜	0.8	m		112	침목도상분리			1.0	ea	신규							
53	균열	0.2	㎜	0.8	m		113	침목도상분리			1.0	ea	신규							
54	균열	0.2	㎜	0.8	m		114	침목도상분리			1.0	ea	신규							
55	균열	0.1	㎜	0.8	m		115	침목도상분리			1.0	ea	신규							
56	균열	0.1	㎜	0.8	m		116	침목도상분리			1.0	ea	신규							
57	균열	0.1	㎜	0.8	m		117	침목도상분리			1.0	ea	신규							
58	균열	0.1	㎜	0.8	m		118	침목도상분리			1.0	ea	신규

59	균열	0.1	㎜	0.8	m		119	침목도상분리			1.0	ea	신규							
60	균열	0.1	㎜	0.8	m		120	침목도상분리			1.0	ea	신규
