외관조사망도 번호
G1_오송고가(T2)_토공노반_43(3K880~3K900)

호남고속선 오송고가(T2)_토공노반_43(3.880~3.900km, L=20m)

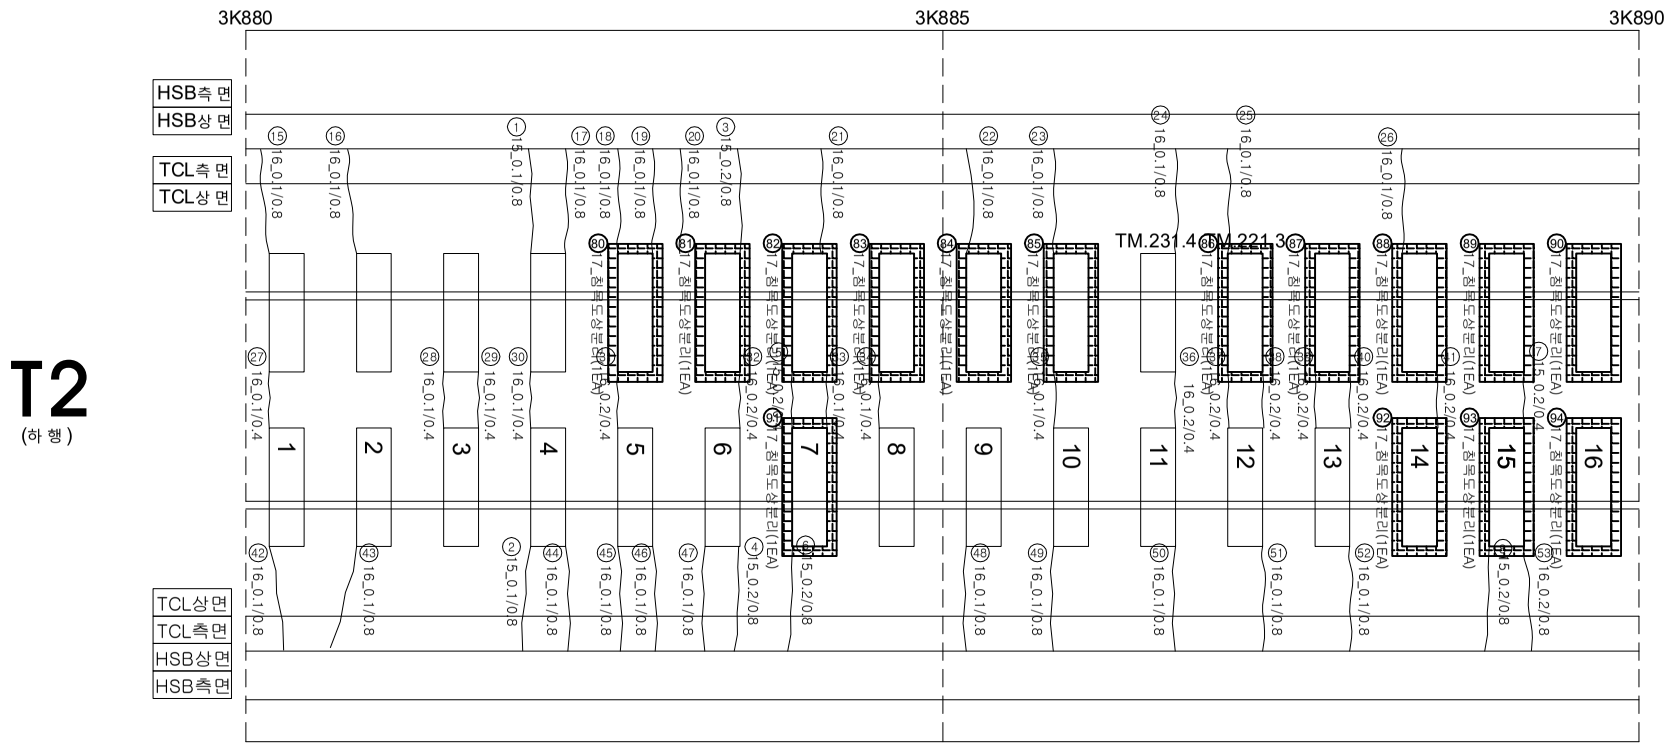
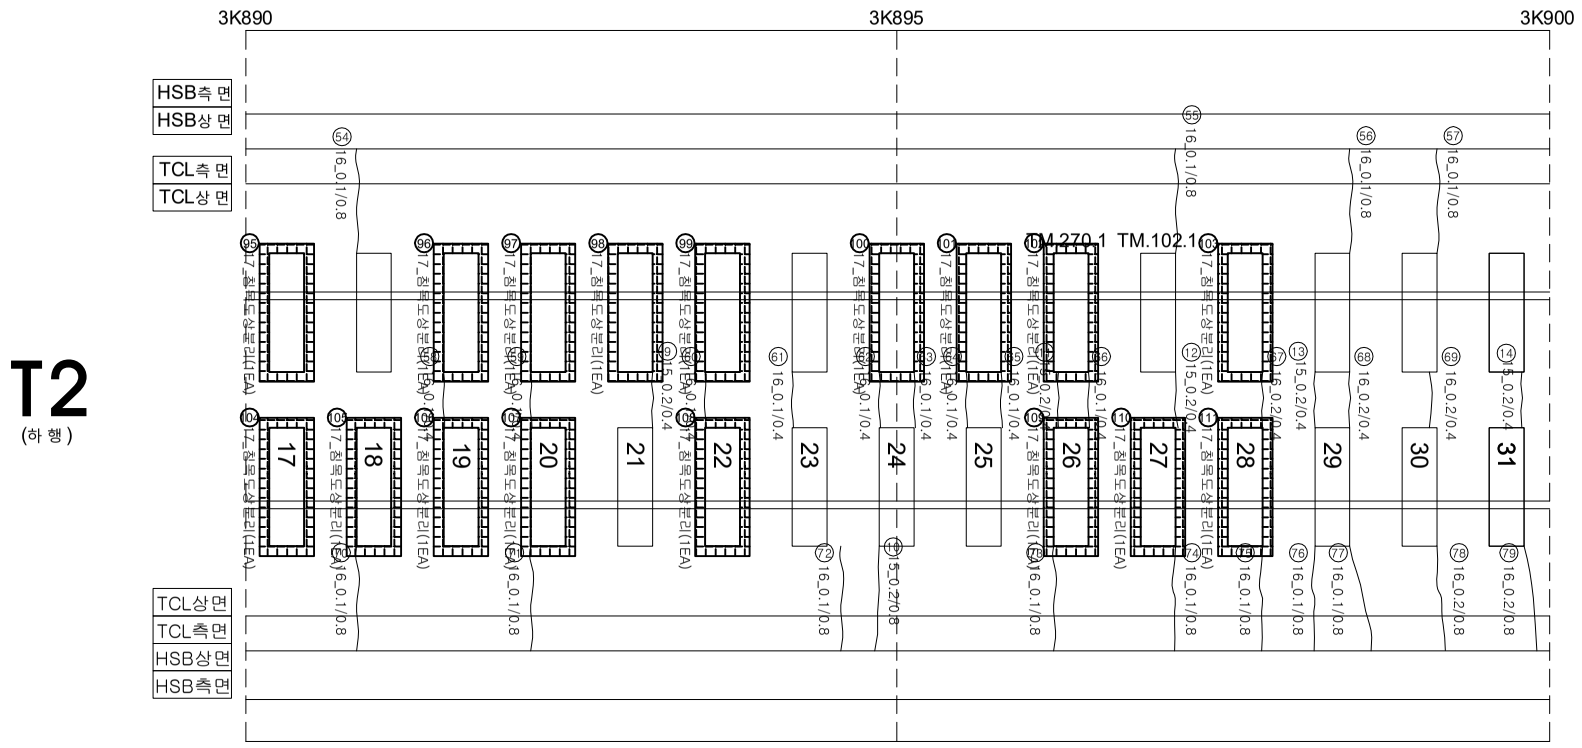
연번	손상	폭		연장		비고	연번	손상	폭		연장		비고
1	균열	0.1	㎜	0.8	m		61	균열	0.1	㎜	0.4	m	
2	균열	0.1	㎜	0.8	m		62	균열	0.1	㎜	0.4	m	
3	균열	0.2	㎜	0.8	m		63	균열	0.1	㎜	0.4	m	
4	균열	0.2	㎜	0.8	m		64	균열	0.1	㎜	0.4	m	
5	균열	0.2	㎜	0.4	m		65	균열	0.1	㎜	0.4	m	
6	균열	0.2	㎜	0.8	m		66	균열	0.1	㎜	0.4	m	
7	균열	0.2	㎜	0.4	m		67	균열	0.2	㎜	0.4	m	
8	균열	0.2	㎜	0.8	m		68	균열	0.2	㎜	0.4	m	
9	균열	0.2	㎜	0.4	m		69	균열	0.2	㎜	0.4	m	
10	균열	0.2	㎜	0.8	m		70	균열	0.1	㎜	0.8	m	
11	균열	0.2	㎜	0.4	m		71	균열	0.1	㎜	0.8	m	
12	균열(변경)	0.2	㎜	0.4	m		72	균열	0.1	㎜	0.8	m	
13	균열	0.2	㎜	0.4	m		73	균열	0.1	㎜	0.8	m	
14	균열	0.2	㎜	0.4	m		74	균열	0.1	㎜	0.8	m	
15	균열	0.1	㎜	0.8	m		75	균열	0.1	㎜	0.8	m	
16	균열	0.1	㎜	0.8	m		76	균열	0.1	㎜	0.8	m	
17	균열	0.1	㎜	0.8	m		77	균열	0.1	㎜	0.8	m	
18	균열	0.1	㎜	0.8	m		78	균열	0.2	㎜	0.8	m	
19	균열	0.1	㎜	0.8	m		79	균열	0.2	㎜	0.8	m	
20	균열	0.1	㎜	0.8	m		80	침목도상분리			1.0	ea	신규
21	균열	0.1	㎜	0.8	m		81	침목도상분리			1.0	ea	신규
22	균열	0.1	㎜	0.8	m		82	침목도상분리			1.0	ea	신규
23	균열	0.1	㎜	0.8	m		83	침목도상분리			1.0	ea	신규
24	균열	0.1	㎜	0.8	m		84	침목도상분리			1.0	ea	신규

25	균열	0.1	㎜	0.8	m		85	침목도상분리			1.0	ea	신규
26	균열	0.1	㎜	0.8	m		86	침목도상분리			1.0	ea	신규
27	균열	0.1	㎜	0.4	m		87	침목도상분리			1.0	ea	신규
28	균열	0.1	㎜	0.4	m		88	침목도상분리			1.0	ea	신규
29	균열	0.1	㎜	0.4	m		89	침목도상분리			1.0	ea	신규
30	균열	0.1	㎜	0.4	m		90	침목도상분리			1.0	ea	신규
31	균열	0.2	㎜	0.4	m		91	침목도상분리			1.0	ea	신규
32	균열	0.2	㎜	0.4	m		92	침목도상분리			1.0	ea	신규
33	균열	0.1	㎜	0.4	m		93	침목도상분리			1.0	ea	신규
34	균열	0.1	㎜	0.4	m		94	침목도상분리			1.0	ea	신규
35	균열	0.1	㎜	0.4	m		95	침목도상분리			1.0	ea	신규
36	균열	0.2	㎜	0.4	m		96	침목도상분리			1.0	ea	신규
37	균열	0.2	㎜	0.4	m		97	침목도상분리			1.0	ea	신규
38	균열	0.2	㎜	0.4	m		98	침목도상분리			1.0	ea	신규
39	균열	0.2	㎜	0.4	m		99	침목도상분리			1.0	ea	신규
40	균열	0.2	㎜	0.4	m		100	침목도상분리			1.0	ea	신규
41	균열	0.2	㎜	0.4	m		101	침목도상분리			1.0	ea	신규
42	균열	0.1	㎜	0.8	m		102	침목도상분리			1.0	ea	신규
43	균열	0.1	㎜	0.8	m		103	침목도상분리			1.0	ea	신규
44	균열	0.1	㎜	0.8	m		104	침목도상분리			1.0	ea	신규
45	균열	0.1	㎜	0.8	m		105	침목도상분리			1.0	ea	신규
46	균열	0.1	㎜	0.8	m		106	침목도상분리			1.0	ea	신규
47	균열	0.1	㎜	0.8	m		107	침목도상분리			1.0	ea	신규

48	균열	0.1	㎜	0.8	m		108	침목도상분리			1.0	ea	신규
49	균열	0.1	㎜	0.8	m		109	침목도상분리			1.0	ea	신규
50	균열	0.1	㎜	0.8	m		110	침목도상분리			1.0	ea	신규
51	균열	0.1	㎜	0.8	m		111	침목도상분리			1.0	ea	신규
52	균열	0.1	㎜	0.8	m		112						
53	균열	0.2	㎜	0.8	m		113						
54	균열	0.1	㎜	0.8	m		114						
55	균열	0.1	㎜	0.8	m		115						
56	균열	0.1	㎜	0.8	m		116						
57	균열	0.1	㎜	0.8	m		117						
58	균열	0.1	㎜	0.4	m		118						
59	균열	0.1	㎜	0.4	m		119						
60	균열	0.1	㎜	0.4	m		120
