외관조사망도 번호
G1_오송고가(T2)_토공노반_44(3K900~3K920)

호남고속선 오송고가(T2)_토공노반_44(3.900~3.920km, L=20m)

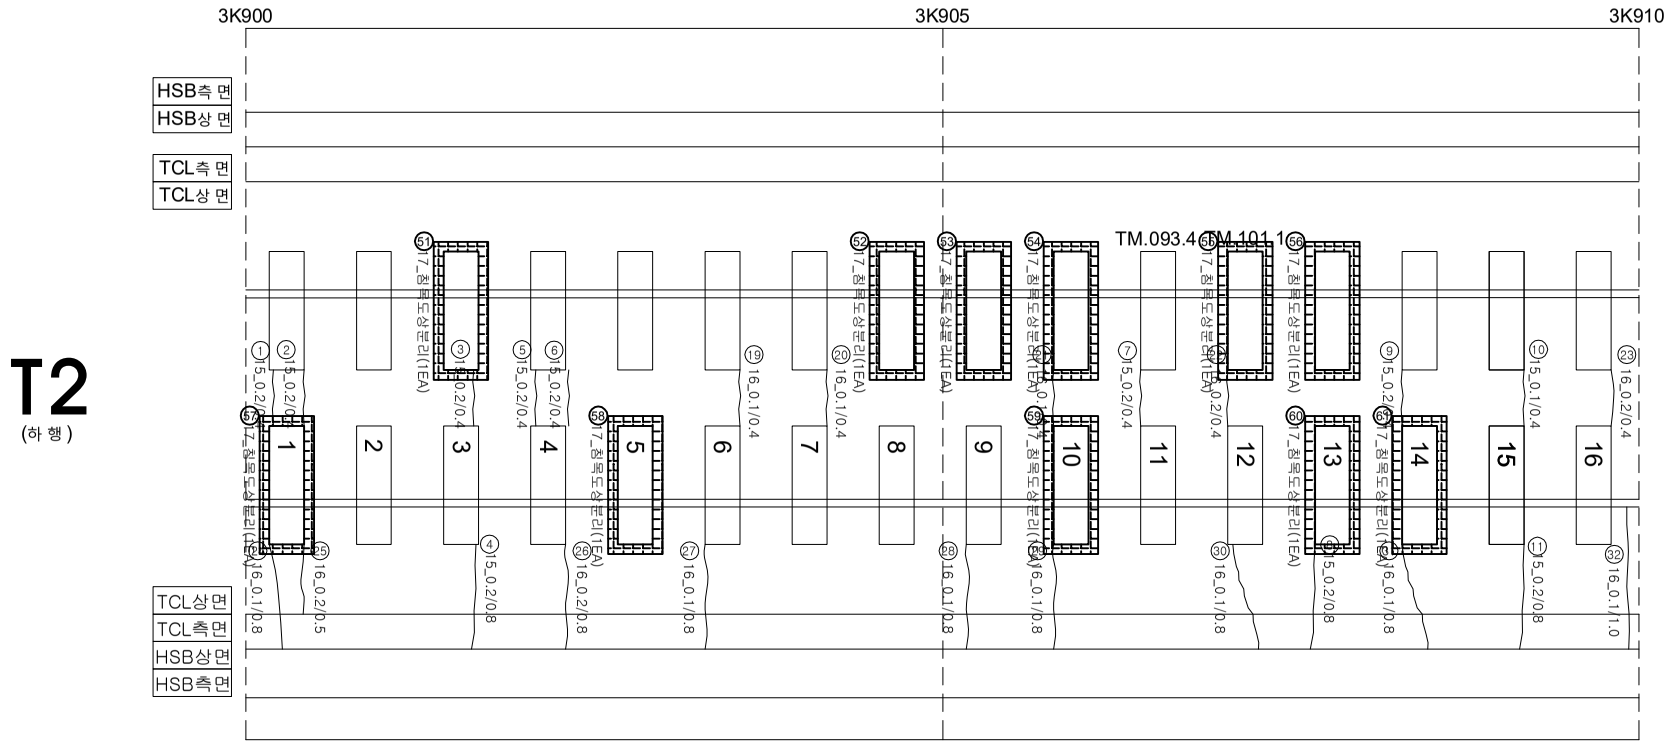
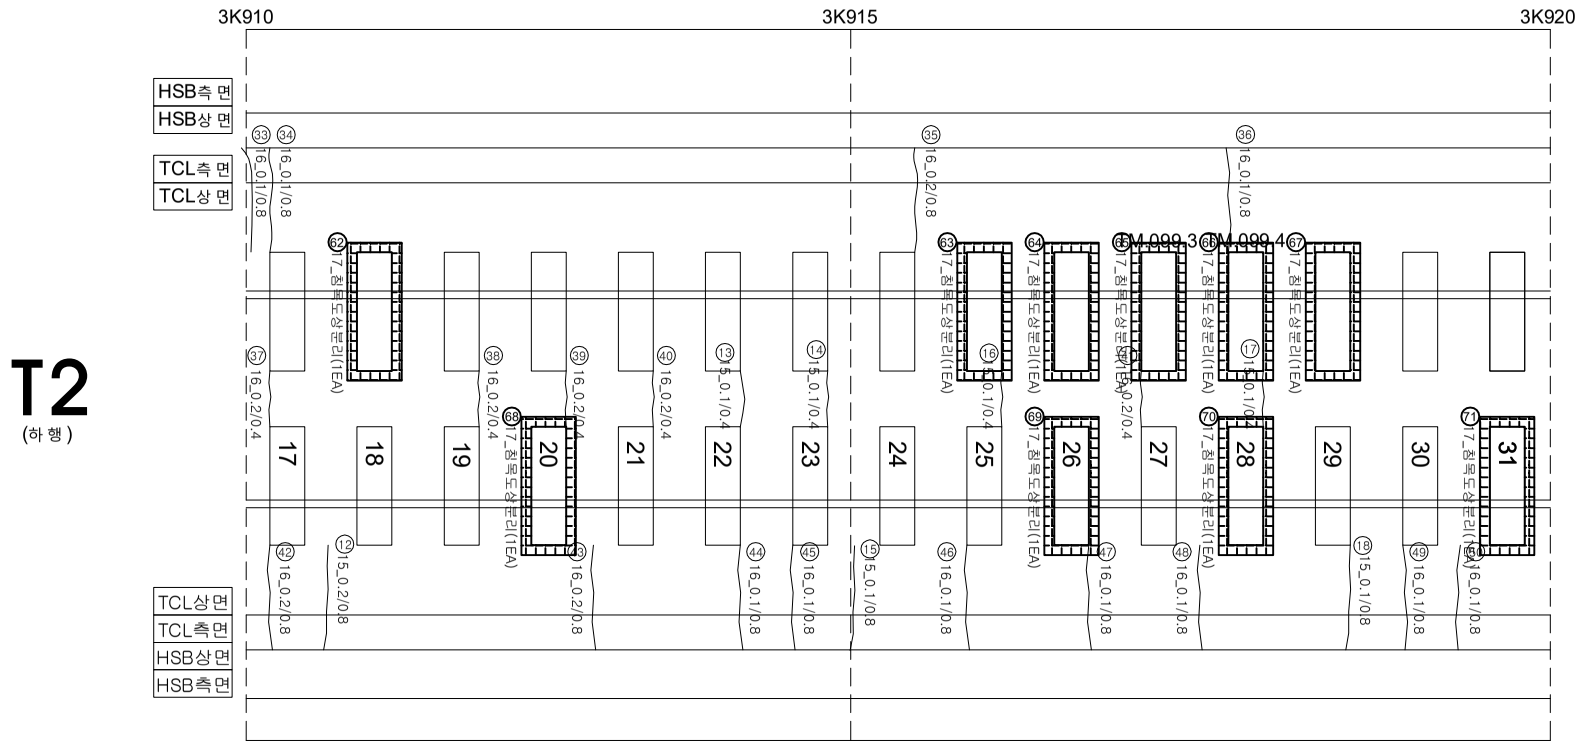
연번	손상	폭		연장		비고	연번	손상	폭		연장		비고
1	균열	0.2	㎜	0.4	m		61	침목도상분리			1.0	ea	신규
2	균열	0.2	㎜	0.4	m		62	침목도상분리			1.0	ea	신규
3	균열	0.2	㎜	0.4	m		63	침목도상분리			1.0	ea	신규
4	균열	0.2	㎜	0.8	m		64	침목도상분리			1.0	ea	신규
5	균열	0.2	㎜	0.4	m		65	침목도상분리			1.0	ea	신규
6	균열	0.2	㎜	0.8	m		66	침목도상분리			1.0	ea	신규
7	균열	0.2	㎜	0.4	m		67	침목도상분리			1.0	ea	신규
8	균열	0.2	㎜	0.8	m		68	침목도상분리			1.0	ea	신규
9	균열	0.2	㎜	0.4	m		69	침목도상분리			1.0	ea	신규
10	균열(변경)	0.1	㎜	0.4	m		70	침목도상분리			1.0	ea	신규
11	균열	0.2	㎜	0.8	m		71	침목도상분리			1.0	ea	신규
12	균열	0.2	㎜	0.8	m		72	침목도상분리			1.0	ea	신규
13	균열(변경)	0.1	㎜	0.4	m		73	침목도상분리			1.0	ea	신규
14	균열	0.1	㎜	0.4	m		74	침목도상분리			1.0	ea	신규
15	균열	0.1	㎜	0.8	m		75						
16	균열	0.1	㎜	0.4	m		76						
17	균열	0.1	㎜	0.4	m		77						
18	균열	0.1	㎜	0.8	m		78						
19	균열	0.1	㎜	0.4	m		79						
20	균열	0.1	㎜	0.4	m		80						
21	균열	0.1	㎜	0.4	m		81						
22	균열	0.1	㎜	0.4	m		82						
23	균열	0.1	㎜	0.4	m		83						
24	균열	0.1	㎜	0.8	m		84						
25	균열	0.1	㎜	0.8	m		85						
26	균열	0.2	㎜	0.8	m		86

27	균열	0.1	㎜	0.8	m		87						
28	균열	0.1	㎜	0.8	m		88						
29	균열	0.1	㎜	0.8	m		89						
30	균열	0.1	㎜	0.8	m		90						
31	균열	0.1	㎜	0.8	m		91						
32	균열	0.1	㎜	1	m		92						
33	균열	0.1	㎜	0.8	m		93						
34	균열	0.1	㎜	0.8	m		94						
35	균열	0.2	㎜	0.8	m		95						
36	균열	0.1	㎜	0.8	m		96						
37	균열	0.2	㎜	0.4	m		97						
38	균열	0.2	㎜	0.4	m		98						
39	균열	0.2	㎜	0.4	m		99						
40	균열	0.2	㎜	0.4	m		100						
41	균열	0.2	㎜	0.4	m		101						
42	균열	0.2	㎜	0.8	m		102						
43	균열	0.2	㎜	0.8	m		103						
44	균열	0.1	㎜	0.8	m		104						
45	균열	0.1	㎜	0.8	m		105						
46	균열	0.1	㎜	0.8	m		106						
47	균열	0.1	㎜	0.8	m		107						
48	균열	0.1	㎜	0.8	m		108						
49	균열	0.1	㎜	0.8	m		109						
50	균열	0.1	㎜	0.8	m		110						
51	침목도상분리			1.0	ea	신규	111						
52	침목도상분리			1.0	ea	신규	112						
53	침목도상분리			1.0	ea	신규	113						
54	침목도상분리			1.0	ea	신규	114						
55	침목도상분리			1.0	ea	신규	115						
56	침목도상분리			1.0	ea	신규	116						
57	침목도상분리			1.0	ea	신규	117						
58	침목도상분리			1.0	ea	신규	118

59	침목도상분리			1.0	ea	신규	119						
60	침목도상분리			1.0	ea	신규	120
