외관조사망도 번호
G1_오송고가(T2)_토공노반_45(3K920~3K940)

호남고속선 오송고가(T2)_토공노반_45(3.920~3.940km, L=20m)

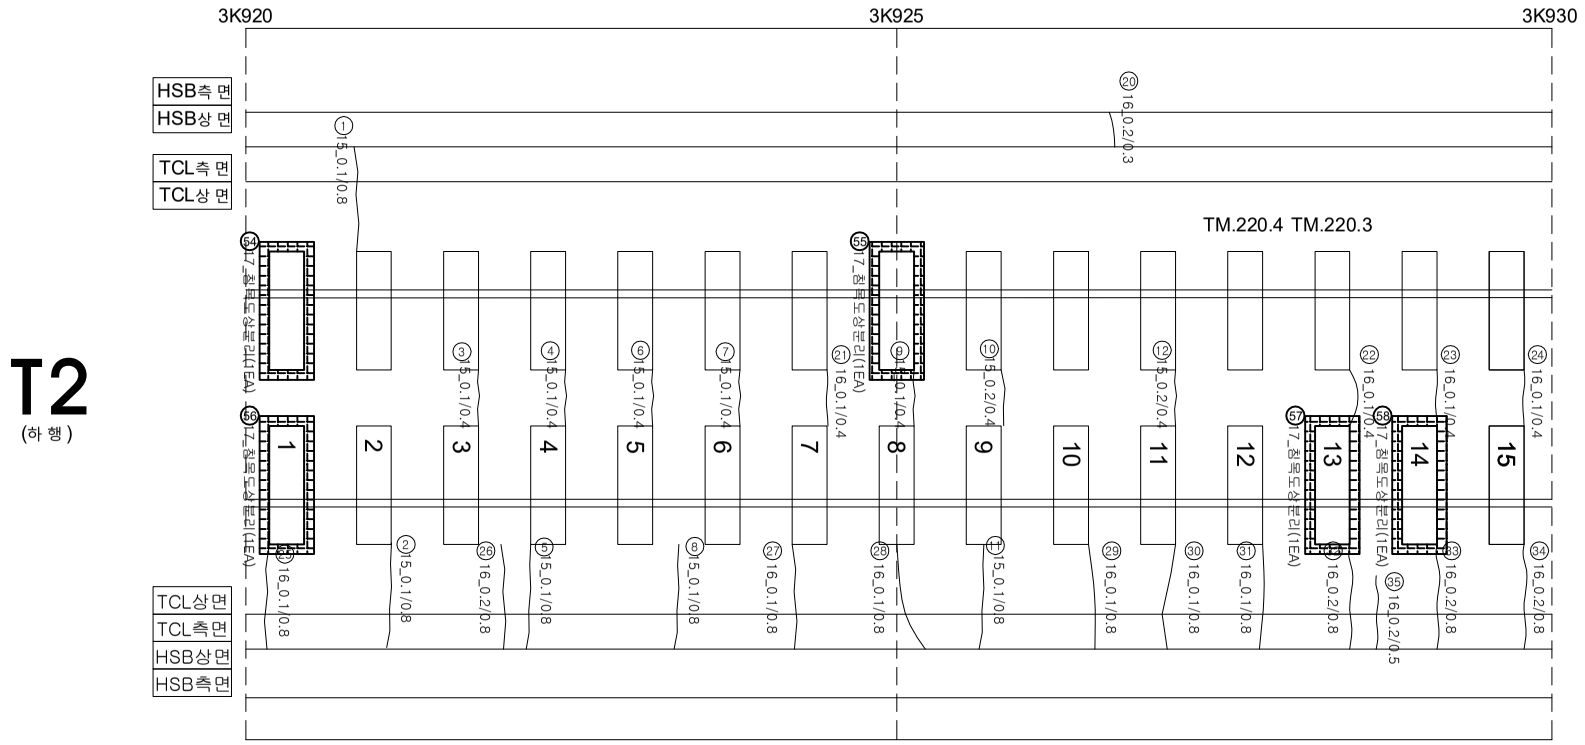
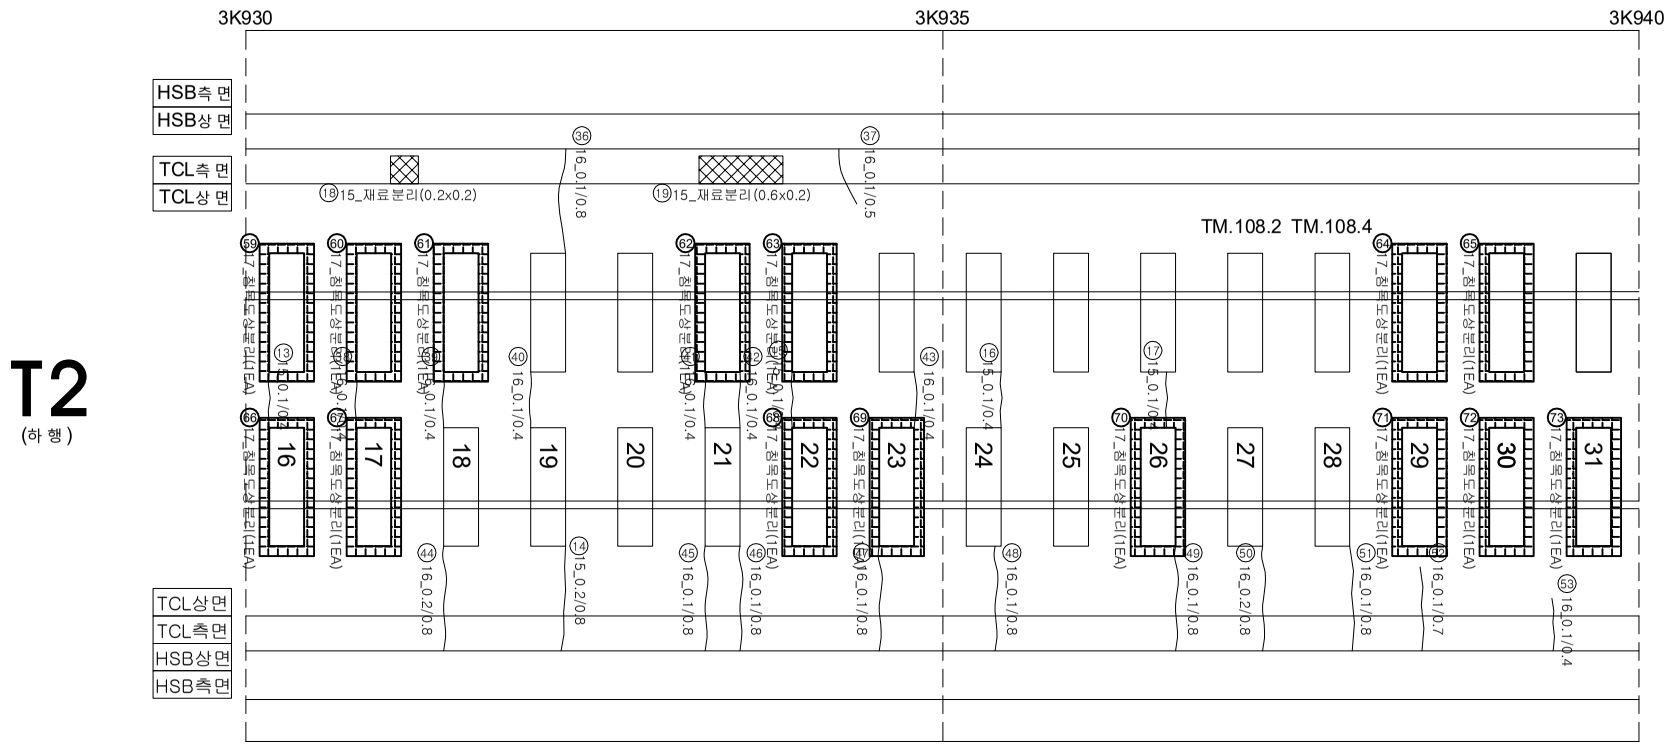
연번	손상	폭		연장		비고	연번	손상	폭		연장		비고
1	균열	0.1	㎜	0.8	m		61	침목도상분리			1.0	ea	신규
2	균열	0.1	㎜	0.8	m		62	침목도상분리			1.0	ea	신규
3	균열	0.1	㎜	0.4	m		63	침목도상분리			1.0	ea	신규
4	균열	0.1	㎜	0.4	m		64	침목도상분리			1.0	ea	신규
5	균열	0.1	㎜	0.8	m		65	침목도상분리			1.0	ea	신규
6	균열	0.1	㎜	0.4	m		66	침목도상분리			1.0	ea	신규
7	균열	0.1	㎜	0.4	m		67	침목도상분리			1.0	ea	신규
8	균열	0.1	㎜	0.8	m		68	침목도상분리			1.0	ea	신규
9	균열	0.1	㎜	0.4	m		69	침목도상분리			1.0	ea	신규
10	균열(변경)	0.2	㎜	0.4	m		70	침목도상분리			1.0	ea	신규
11	균열	0.1	㎜	0.8	m		71	침목도상분리			1.0	ea	신규
12	균열	0.2	㎜	0.4	m		72	침목도상분리			1.0	ea	신규
13	균열	0.1	㎜	0.4	m		73	침목도상분리			1.0	ea	신규
14	균열	0.2	㎜	0.8	m		74						
15	균열	0.1	㎜	0.4	m		75						
16	균열	0.1	㎜	0.4	m		76						
17	균열	0.1	㎜	0.4	m		77						
18	재료분리	0.2	m	0.2	m		78						
19	재료분리	0.6	m	0.2	m		79						
20	균열	0.2	㎜	0.3	m		80						
21	균열	0.1	㎜	0.4	m		81						
22	균열	0.1	㎜	0.4	m		82						
23	균열	0.1	㎜	0.4	m		83						
24	균열	0.1	㎜	0.4	m		84						
25	균열	0.1	㎜	0.8	m		85						
26	균열	0.2	㎜	0.8	m		86

27	균열	0.1	㎜	0.8	m		87						
28	균열	0.1	㎜	0.8	m		88						
29	균열	0.1	㎜	0.8	m		89						
30	균열	0.1	㎜	0.8	m		90						
31	균열	0.1	㎜	0.8	m		91						
32	균열	0.2	㎜	0.8	m		92						
33	균열	0.2	㎜	0.8	m		93						
34	균열	0.2	㎜	0.8	m		94						
35	균열	0.2	㎜	0.5	m		95						
36	균열	0.1	㎜	0.8	m		96						
37	균열	0.1	㎜	0.5	m		97						
38	균열	0.1	㎜	0.4	m		98						
39	균열	0.1	㎜	0.4	m		99						
40	균열	0.1	㎜	0.4	m		100						
41	균열	0.1	㎜	0.4	m		101						
42	균열	0.1	㎜	0.4	m		102						
43	균열	0.1	㎜	0.4	m		103						
44	균열	0.2	㎜	0.8	m		104						
45	균열	0.1	㎜	0.8	m		105						
46	균열	0.1	㎜	0.8	m		106						
47	균열	0.1	㎜	0.8	m		107						
48	균열	0.1	㎜	0.8	m		108						
49	균열	0.1	㎜	0.8	m		109						
50	균열	0.2	㎜	0.8	m		110						
51	균열	0.1	㎜	0.8	m		111						
52	균열	0.1	㎜	0.7	m		112						
53	균열	0.1	㎜	0.4	m		113						
54	침목도상분리			1.0	ea	신규	114						
55	침목도상분리			1.0	ea	신규	115						
56	침목도상분리			1.0	ea	신규	116						
57	침목도상분리			1.0	ea	신규	117						
58	침목도상분리			1.0	ea	신규	118						
59	침목도상분리			1.0	ea	신규	119

60	침목도상분리			1.0	ea	신규	120
