# 호남고속선 오송고가(T2)_토공노반_49(4.000~4.020km, L=20m)

| 외관조사망도 번호 |
|---|
| G1_오송고가(T2)_토공노반_49(4K000~4K020) |

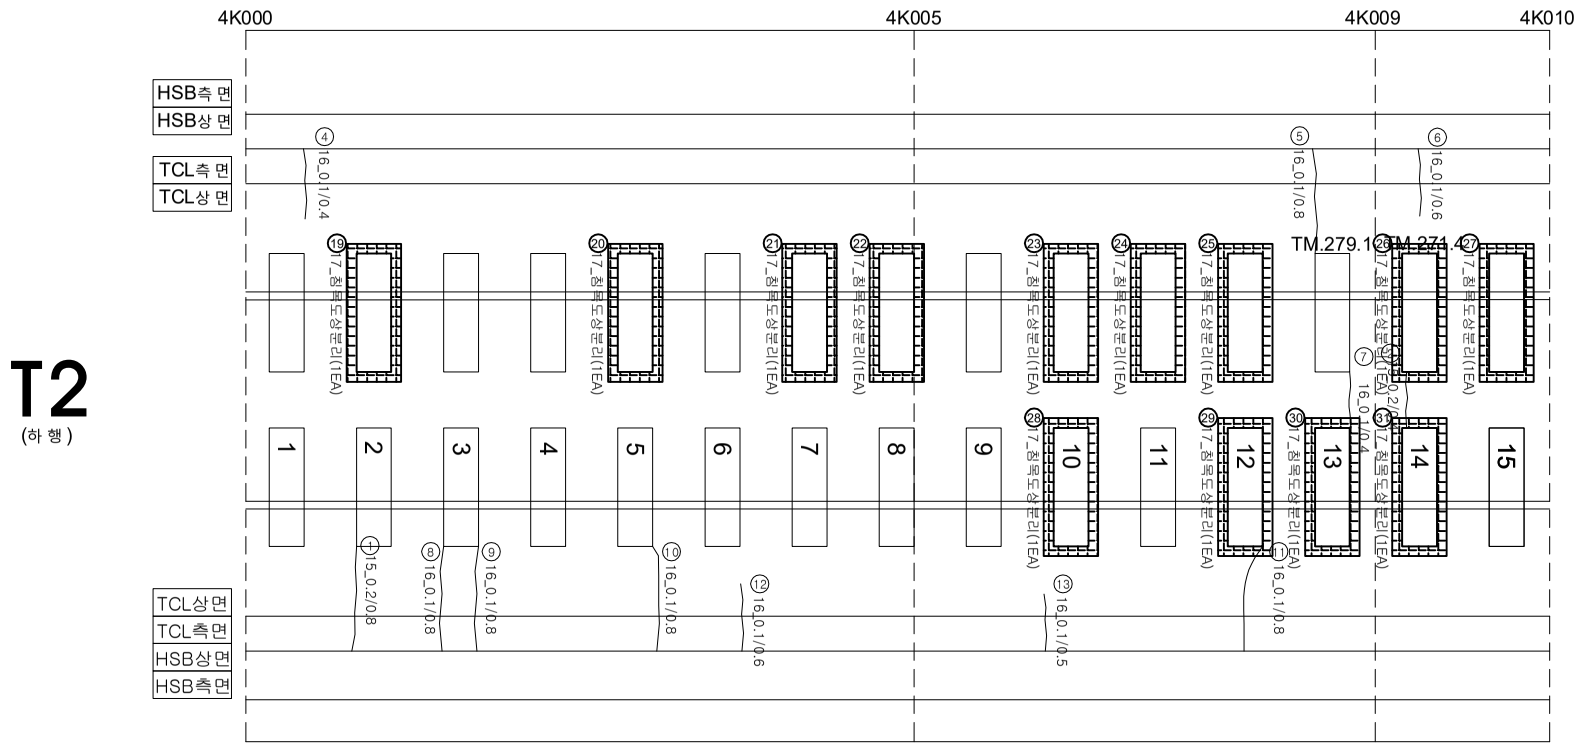
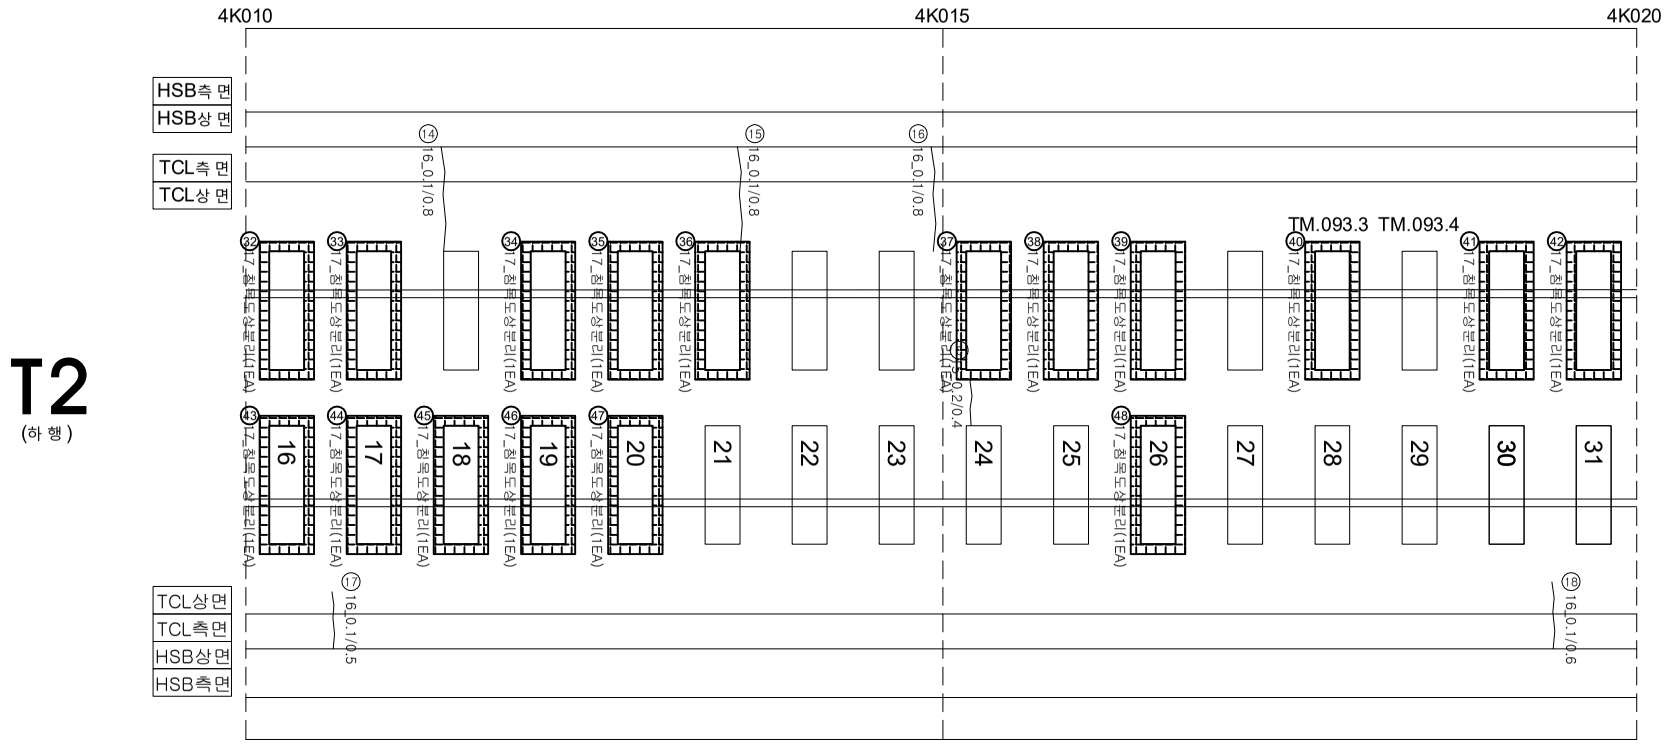
| 연번 | 손상 | 폭 | | 연장 | | 비고 | 연번 | 손상 | 폭 | | 연장 | | 비고 |
|---|---|---|---|---|---|---|---|---|---|---|---|---|---|
| 1 | 균열 | 0.2 | ㎜ | 0.8 | m | | 61 | | | | | | |
| 2 | 균열 | 0.2 | ㎜ | 0.4 | m | | 62 | | | | | | |
| 3 | 균열 | 0.2 | ㎜ | 0.1 | m | | 63 | | | | | | |
| 4 | 균열 | 0.1 | ㎜ | 0.4 | m | | 64 | | | | | | |
| 5 | 균열 | 0.1 | ㎜ | 0.8 | m | | 65 | | | | | | |
| 6 | 균열 | 0.1 | ㎜ | 0.6 | m | | 66 | | | | | | |
| 7 | 균열 | 0.1 | ㎜ | 0.4 | m | | 67 | | | | | | |
| 8 | 균열 | 0.1 | ㎜ | 0.8 | m | | 68 | | | | | | |
| 9 | 균열 | 0.1 | ㎜ | 0.8 | m | | 69 | | | | | | |
| 10 | 균열 | 0.1 | ㎜ | 0.8 | m | | 70 | | | | | | |
| 11 | 균열 | 0.1 | ㎜ | 0.8 | m | | 71 | | | | | | |
| 12 | 균열 | 0.1 | ㎜ | 0.6 | m | | 72 | | | | | | |
| 13 | 균열 | 0.1 | ㎜ | 0.5 | m | | 73 | | | | | | |
| 14 | 균열 | 0.1 | ㎜ | 0.8 | m | | 74 | | | | | | |
| 15 | 균열 | 0.1 | ㎜ | 0.8 | m | | 75 | | | | | | |
| 16 | 균열 | 0.1 | ㎜ | 0.8 | m | | 76 | | | | | | |
| 17 | 균열 | 0.1 | ㎜ | 0.5 | m | | 77 | | | | | | |
| 18 | 균열 | 0.1 | ㎜ | 0.6 | m | | 78 | | | | | | |
| 19 | 침목도상분리 | | | 1.0 | ea | 신규 | 79 | | | | | | |
| 20 | 침목도상분리 | | | 1.0 | ea | 신규 | 80 | | | | | | |
| 21 | 침목도상분리 | | | 1.0 | ea | 신규 | 81 | | | | | | |
| 22 | 침목도상분리 | | | 1.0 | ea | 신규 | 82 | | | | | | |
| 23 | 침목도상분리 | | | 1.0 | ea | 신규 | 83 | | | | | | |
| 24 | 침목도상분리 | | | 1.0 | ea | 신규 | 84 | | | | | | |
| 25 | 침목도상분리 | | | 1.0 | ea | 신규 | 85 | | | | | | |
| 26 | 침목도상분리 | | | 1.0 | ea | 신규 | 86 | | | | | | |
| 27 | 침목도상분리 | | | 1.0 | ea | 신규 | 87 | | | | | | |
| 28 | 침목도상분리 | | | 1.0 | ea | 신규 | 88 | | | | | | |
| 29 | 침목도상분리 | | | 1.0 | ea | 신규 | 89 | | | | | | |
| 30 | 침목도상분리 | | | 1.0 | ea | 신규 | 90 | | | | | | |
| 31 | 침목도상분리 | | | 1.0 | ea | 신규 | 91 | | | | | | |
| 32 | 침목도상분리 | | | 1.0 | ea | 신규 | 92 | | | | | | |
| 33 | 침목도상분리 | | | 1.0 | ea | 신규 | 93 | | | | | | |
| 34 | 침목도상분리 | | | 1.0 | ea | 신규 | 94 | | | | | | |
| 35 | 침목도상분리 | | | 1.0 | ea | 신규 | 95 | | | | | | |
| 36 | 침목도상분리 | | | 1.0 | ea | 신규 | 96 | | | | | | |
| 37 | 침목도상분리 | | | 1.0 | ea | 신규 | 97 | | | | | | |
| 38 | 침목도상분리 | | | 1.0 | ea | 신규 | 98 | | | | | | |
| 39 | 침목도상분리 | | | 1.0 | ea | 신규 | 99 | | | | | | |
| 40 | 침목도상분리 | | | 1.0 | ea | 신규 | 100 | | | | | | |
| 41 | 침목도상분리 | | | 1.0 | ea | 신규 | 101 | | | | | | |
| 42 | 침목도상분리 | | | 1.0 | ea | 신규 | 102 | | | | | | |
| 43 | 침목도상분리 | | | 1.0 | ea | 신규 | 103 | | | | | | |
| 44 | 침목도상분리 | | | 1.0 | ea | 신규 | 104 | | | | | | |
| 45 | 침목도상분리 | | | 1.0 | ea | 신규 | 105 | | | | | | |
| 46 | 침목도상분리 | | | 1.0 | ea | 신규 | 106 | | | | | | |
| 47 | 침목도상분리 | | | 1.0 | ea | 신규 | 107 | | | | | | |
| 48 | 침목도상분리 | | | 1.0 | ea | 신규 | 108 | | | | | | |
