호남고속선 오송고가(T2)_토공노반_5(3.120~3.140km, L=20m)

외관조사망도 번호
G1_오송고가(T2)_토공노반_5(3K120~3K140)

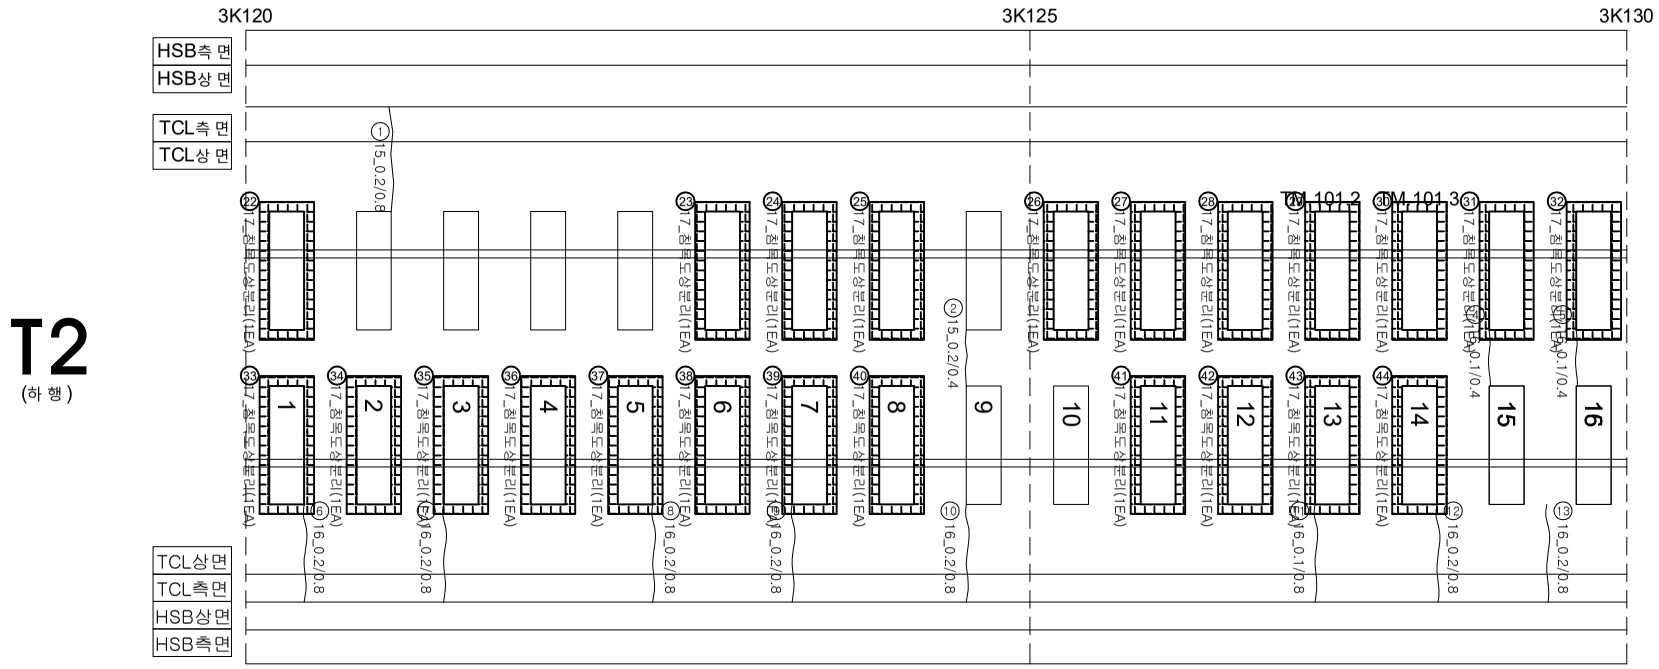
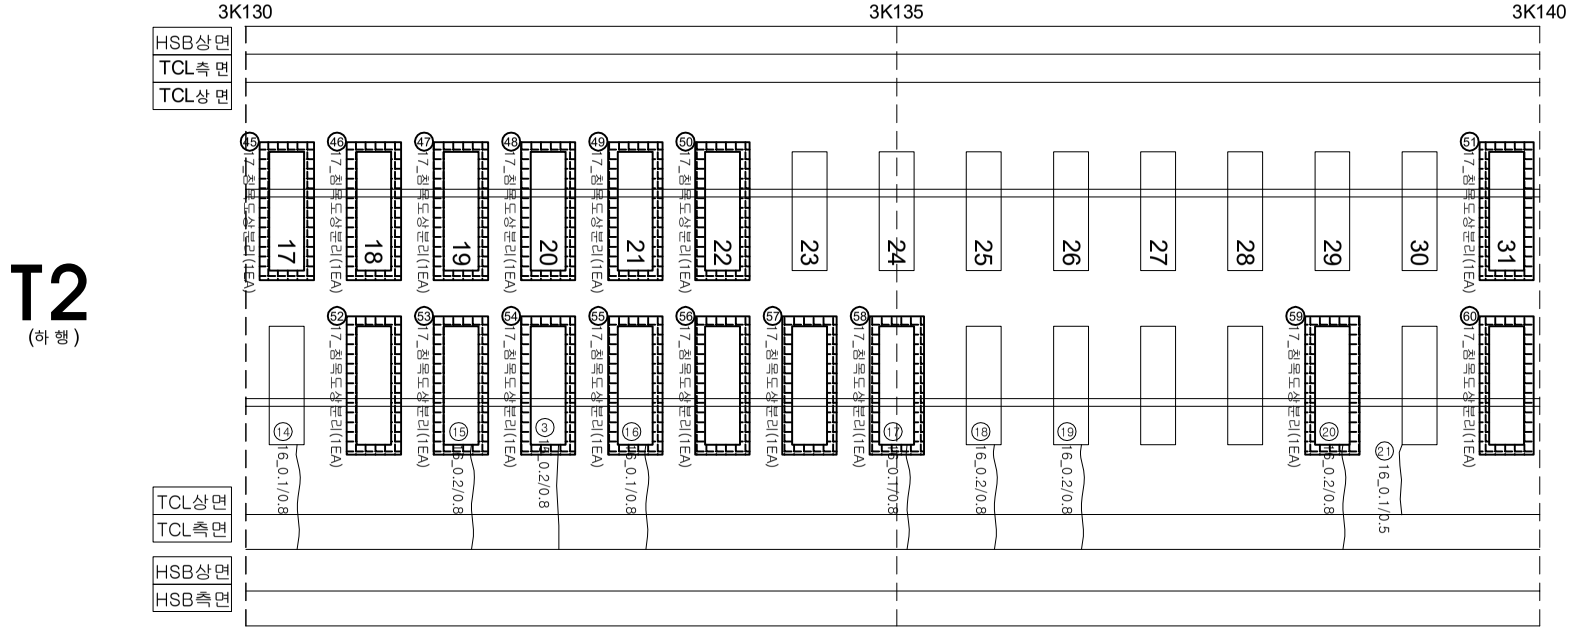
연번	손상	폭		연장		비고	연번	손상	폭		연장		비고
1	균열	0.2	㎜	0.60	m		61						
2	균열	0.2	㎜	0.40	m		62						
3	균열	0.2	㎜	0.80	m		63						
4	균열	0.1	㎜	0.40	m		64						
5	균열	0.1	㎜	0.40	m		65						
6	균열	0.2	㎜	0.80	m		66						
7	균열	0.2	㎜	0.80	m		67						
8	균열	0.2	㎜	0.80	m		68						
9	균열	0.2	㎜	0.80	m		69						
10	균열	0.2	㎜	0.80	m		70						
11	균열	0.1	㎜	0.80	m		71						
12	균열	0.2	㎜	0.80	m		72						
13	균열	0.2	㎜	0.80	m		73						
14	균열	0.1	㎜	0.80	m		74						
15	균열	0.2	㎜	0.80	m		75						
16	균열	0.1	㎜	0.80	m		76						
17	균열	0.1	㎜	0.80	m		77						
18	균열	0.2	㎜	0.80	m		78						
19	균열	0.2	㎜	0.80	m		79						
20	균열	0.2	㎜	0.80	m		80						
21	균열	0.1	㎜	0.50	m		81						
22	침목도상분리			1.0	ea	신규	82						
23	침목도상분리			1.0	ea	신규	83						
24	침목도상분리			1.0	ea	신규	84						
25	침목도상분리			1.0	ea	신규	85						
26	침목도상분리			1.0	ea	신규	86						
27	침목도상분리			1.0	ea	신규	87						
28	침목도상분리			1.0	ea	신규	88						
29	침목도상분리			1.0	ea	신규	89						
30	침목도상분리			1.0	ea	신규	90						
31	침목도상분리			1.0	ea	신규	91

32	침목도상분리			1.0	ea	신규	92						
33	침목도상분리			1.0	ea	신규	93						
34	침목도상분리			1.0	ea	신규	94						
35	침목도상분리			1.0	ea	신규	95						
36	침목도상분리			1.0	ea	신규	96						
37	침목도상분리			1.0	ea	신규	97						
38	침목도상분리			1.0	ea	신규	98						
39	침목도상분리			1.0	ea	신규	99						
40	침목도상분리			1.0	ea	신규	100						
41	침목도상분리			1.0	ea	신규	101						
42	침목도상분리			1.0	ea	신규	102						
43	침목도상분리			1.0	ea	신규	103						
44	침목도상분리			1.0	ea	신규	104						
45	침목도상분리			1.0	ea	신규	105						
46	침목도상분리			1.0	ea	신규	106						
47	침목도상분리			1.0	ea	신규	107						
48	침목도상분리			1.0	ea	신규	108						
49	침목도상분리			1.0	ea	신규	109						
50	침목도상분리			1.0	ea	신규	110						
51	침목도상분리			1.0	ea	신규	111						
52	침목도상분리			1.0	ea	신규	112						
53	침목도상분리			1.0	ea	신규	113						
54	침목도상분리			1.0	ea	신규	114						
55	침목도상분리			1.0	ea	신규	115						
56	침목도상분리			1.0	ea	신규	116						
57	침목도상분리			1.0	ea	신규	117						
58	침목도상분리			1.0	ea	신규	118						
59	침목도상분리			1.0	ea	신규	119						
60	침목도상분리			1.0	ea	신규	120
