호남고속선 오송고가(T2)_토공노반_51(4.040~4.060km, L=20m)

외관조사망도 번호
G1_오송고가(T2)_토공노반_51(4K040~4K060)

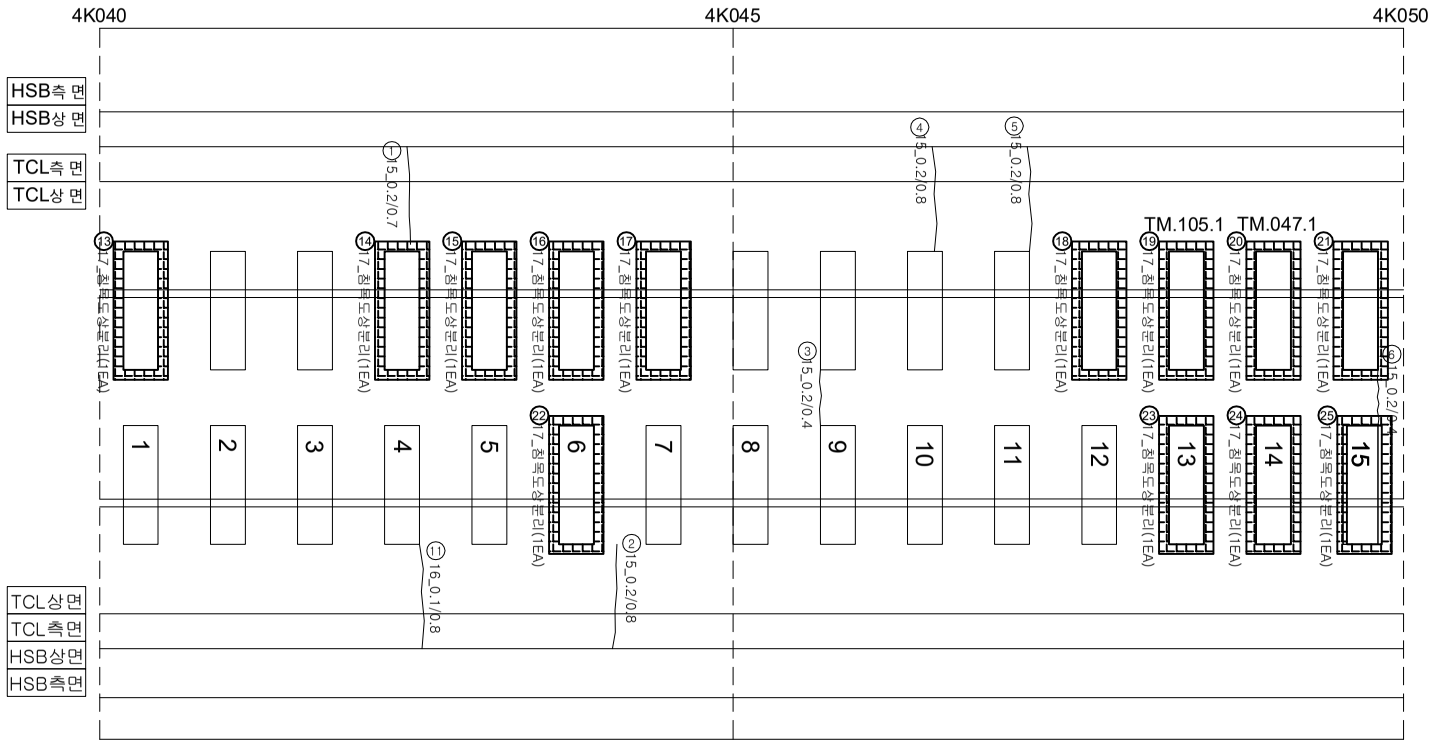
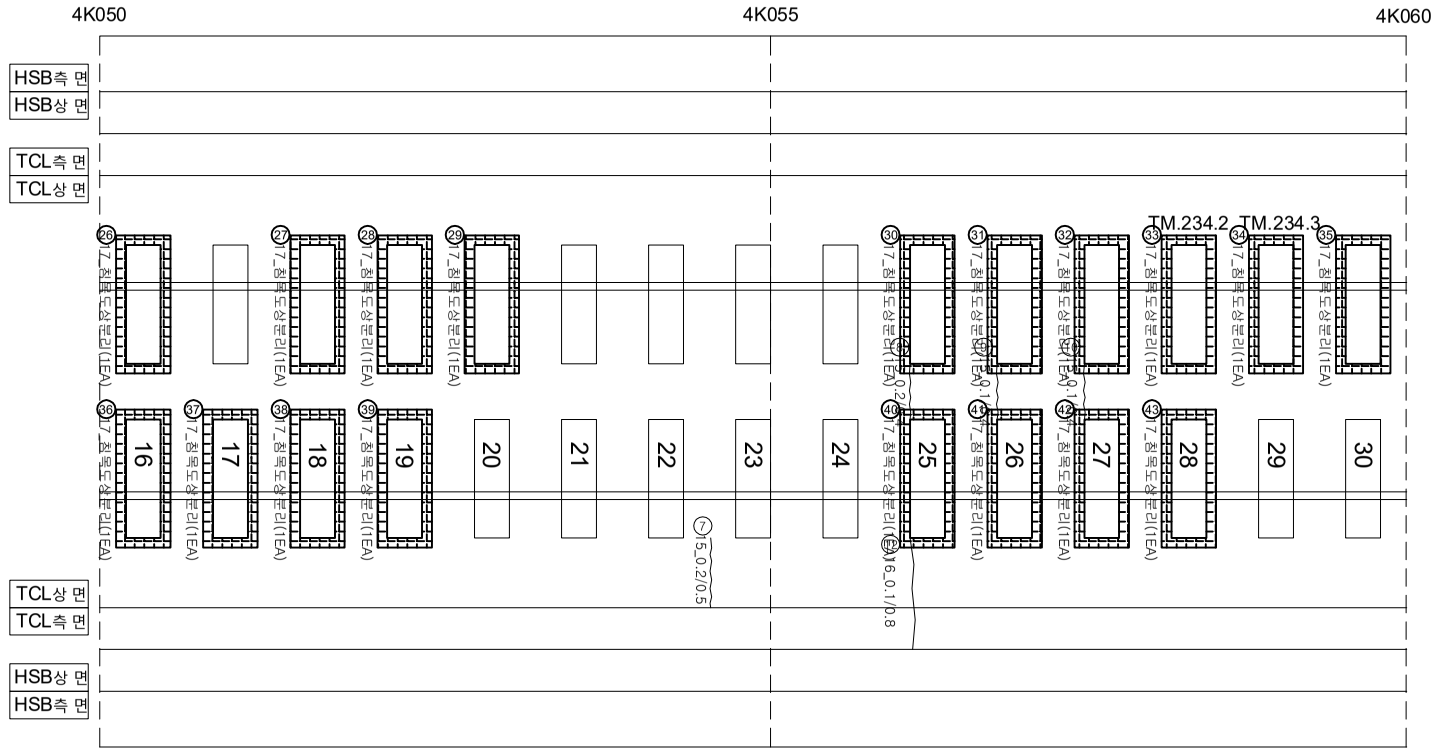
연번	손상	폭		연장		비고	연번	손상	폭		연장		비고
1	균열	0.2	㎜	0.7	m		61						
2	균열	0.2	㎜	0.8	m		62						
3	균열	0.2	㎜	0.4	m		63						
4	균열	0.2	㎜	0.8	m		64						
5	균열	0.2	㎜	0.8	m		65						
6	균열	0.2	㎜	0.4	m		66						
7	균열	0.2	㎜	0.5	m		67						
8	균열	0.2	㎜	0.4	m		68						
9	균열	0.1	㎜	0.4	m		69						
10	균열	0.1	㎜	0.4	m		70						
11	균열	0.1	㎜	0.8	m		71						
12	균열	0.1	㎜	0.8	m		72						
13	침목도상분리			1.0	ea	신규	73						
14	침목도상분리			1.0	ea	신규	74						
15	침목도상분리			1.0	ea	신규	75						
16	침목도상분리			1.0	ea	신규	76						
17	침목도상분리			1.0	ea	신규	77						
18	침목도상분리			1.0	ea	신규	78						
19	침목도상분리			1.0	ea	신규	79						
20	침목도상분리			1.0	ea	신규	80						
21	침목도상분리			1.0	ea	신규	81						
22	침목도상분리			1.0	ea	신규	82						
23	침목도상분리			1.0	ea	신규	83						
24	침목도상분리			1.0	ea	신규	84						
25	침목도상분리			1.0	ea	신규	85						
26	침목도상분리			1.0	ea	신규	86						
27	침목도상분리			1.0	ea	신규	87						
28	침목도상분리			1.0	ea	신규	88						
29	침목도상분리			1.0	ea	신규	89						
30	침목도상분리			1.0	ea	신규	90						
31	침목도상분리			1.0	ea	신규	91

32	침목도상분리			1.0	ea	신규	92						
33	침목도상분리			1.0	ea	신규	93						
34	침목도상분리			1.0	ea	신규	94						
35	침목도상분리			1.0	ea	신규	95						
36	침목도상분리			1.0	ea	신규	96						
37	침목도상분리			1.0	ea	신규	97						
38	침목도상분리			1.0	ea	신규	98						
39	침목도상분리			1.0	ea	신규	99						
40	침목도상분리			1.0	ea	신규	100						
41	침목도상분리			1.0	ea	신규	101						
42	침목도상분리			1.0	ea	신규	102						
43	침목도상분리			1.0	ea	신규	103						
44							104						
45							105						
46							106						
47							107						
48							108						
49							109						
50							110						
51							111						
52							112						
53							113						
54							114						
55							115						
56							116						
57							117						
58							118						
59							119						
60							120
