외관조사망도 번호
G1_오송고가(T2)_토공노반_54(4K100~4K120)

호남고속선 오송고가(T2)_토공노반_54(4.100~4.120km, L=20m)

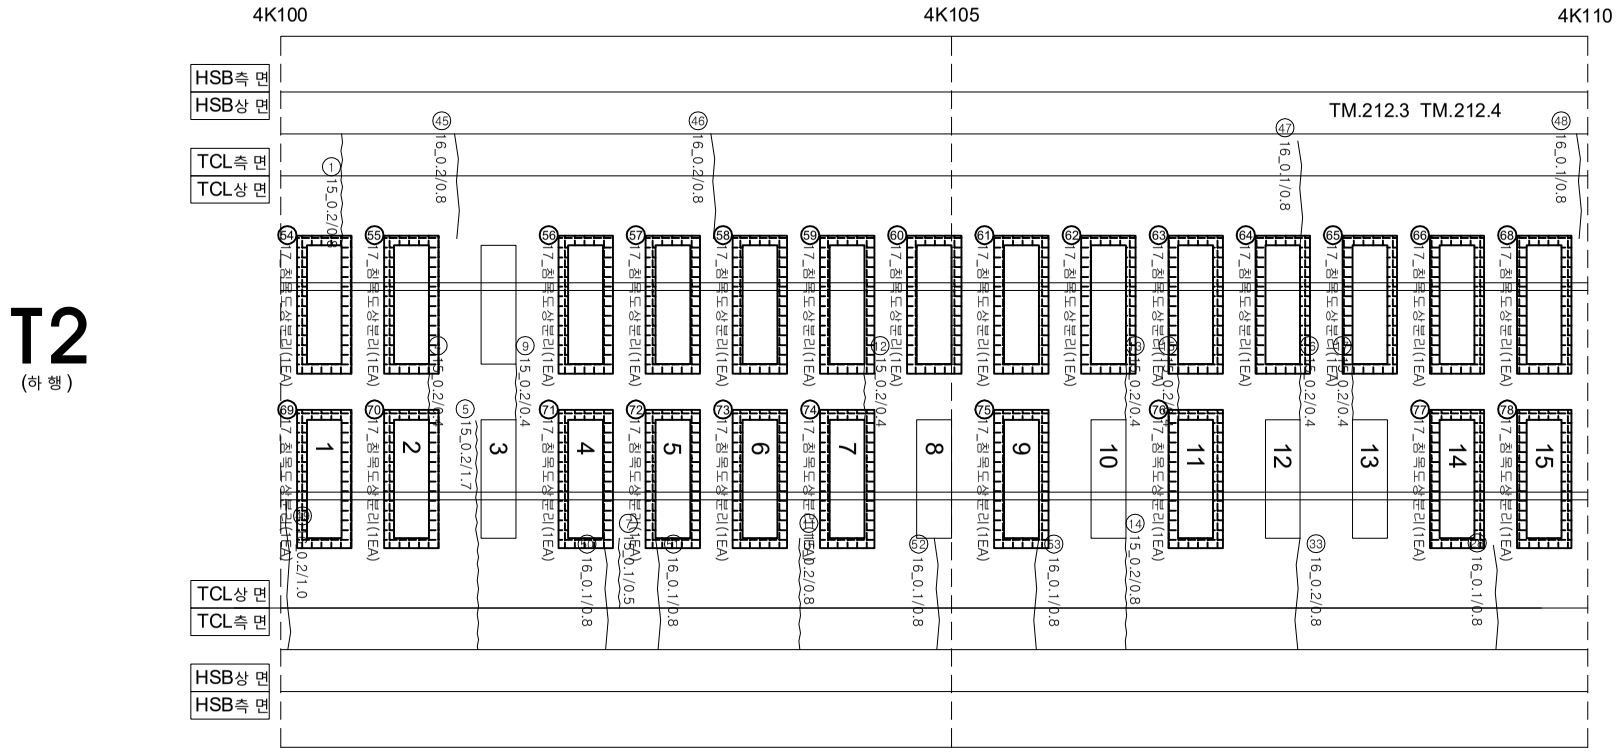
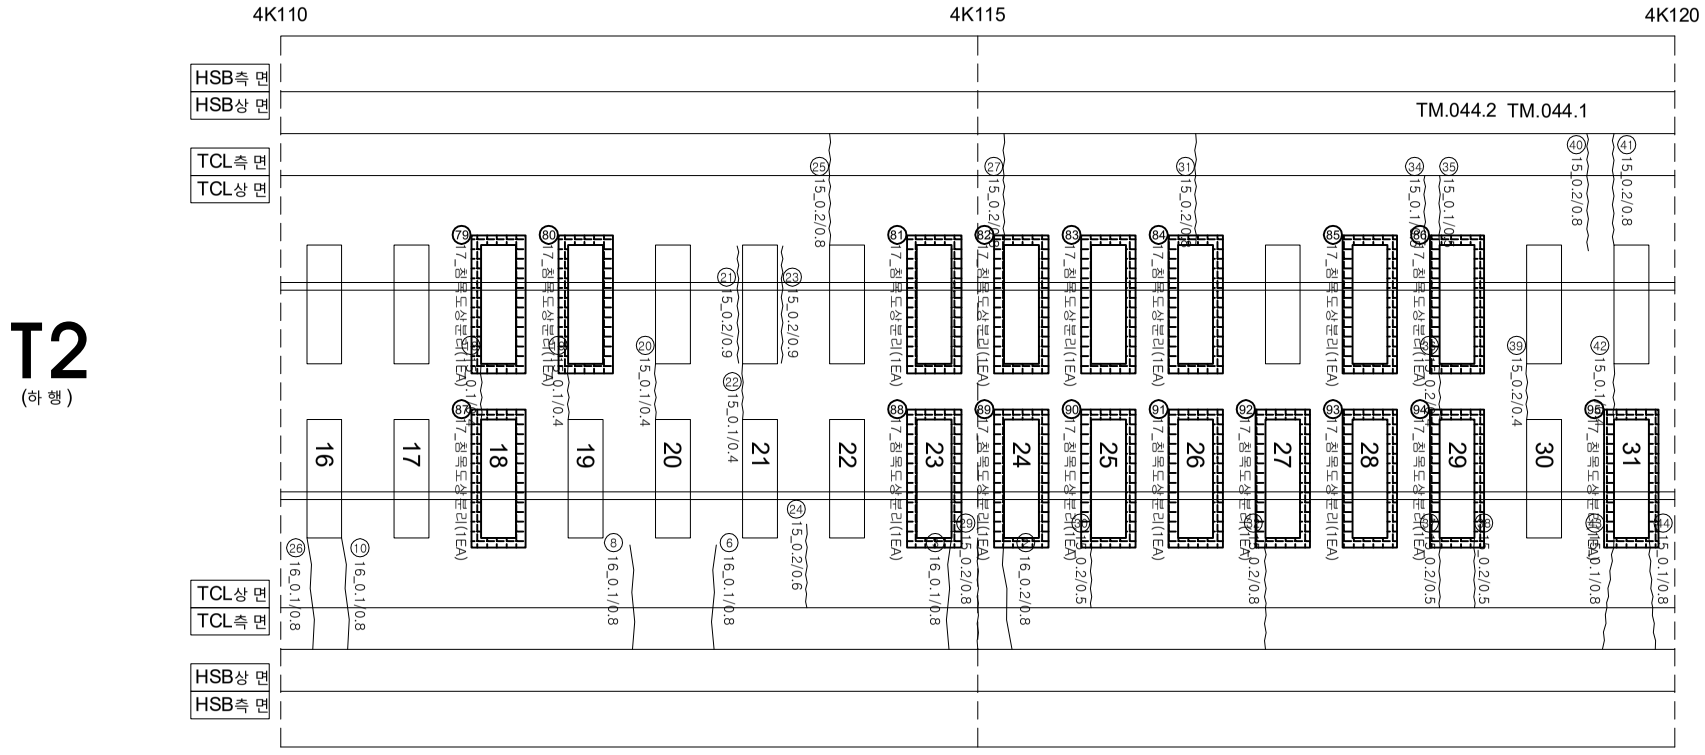
연번	손상	폭		연장		비고	연번	손상	폭		연장		비고
1	균열	0.2	㎜	0.8	m		61	침목도상분리			1.0	ea	신규
2	균열	0.2	㎜	0.8	m		62	침목도상분리			1.0	ea	신규
3	균열	0.1	㎜	0.8	m		63	침목도상분리			1.0	ea	신규
4	균열	0.2	㎜	0.4	m		64	침목도상분리			1.0	ea	신규
5	균열(변경)	0.2	㎜	1.7	m		65	침목도상분리			1.0	ea	신규
6	균열	0.1	㎜	0.8	m		66	침목도상분리			1.0	ea	신규
7	균열(변경)	0.1	㎜	0.4	m		67	침목도상분리			1.0	ea	신규
8	균열	0.1	㎜	0.8	m		68	침목도상분리			1.0	ea	신규
9	균열	0.2	㎜	0.4	m		69	침목도상분리			1.0	ea	신규
10	균열	0.1	㎜	0.8	m		70	침목도상분리			1.0	ea	신규
11	균열	0.2	㎜	0.8	m		71	침목도상분리			1.0	ea	신규
12	균열	0.2	㎜	0.4	m		72	침목도상분리			1.0	ea	신규
13	균열	0.2	㎜	0.4	m		73	침목도상분리			1.0	ea	신규
14	균열	0.2	㎜	0.8	m		74	침목도상분리			1.0	ea	신규
15	균열	0.2	㎜	0.4	m		75	침목도상분리			1.0	ea	신규
16	균열	0.2	㎜	0.4	m		76	침목도상분리			1.0	ea	신규
17	균열	0.2	㎜	0.4	m		77	침목도상분리			1.0	ea	신규
18	균열	0.1	㎜	0.4	m		78	침목도상분리			1.0	ea	신규
19	균열	0.1	㎜	0.4	m		79	침목도상분리			1.0	ea	신규
20	균열	0.1	㎜	0.4	m		80	침목도상분리			1.0	ea	신규
21	경계부 균열	0.2	㎜	0.9	m		81	침목도상분리			1.0	ea	신규
22	균열	0.1	㎜	0.4	m		82	침목도상분리			1.0	ea	신규

23	경계부 균열	0.2	㎜	0.9	m		83	침목도상분리			1.0	ea	신규
24	균열	0.2	㎜	0.6	m		84	침목도상분리			1.0	ea	신규
25	균열	0.2	㎜	0.8	m		85	침목도상분리			1.0	ea	신규
26	균열	0.1	㎜	0.8	m		86	침목도상분리			1.0	ea	신규
27	균열	0.2	㎜	0.8	m		87	침목도상분리			1.0	ea	신규
28	균열	0.1	㎜	0.8	m		88	침목도상분리			1.0	ea	신규
29	균열	0.2	㎜	0.8	m		89	침목도상분리			1.0	ea	신규
30	균열	0.2	㎜	0.5	m		90	침목도상분리			1.0	ea	신규
31	균열	0.2	㎜	0.8	m		91	침목도상분리			1.0	ea	신규
32	균열	0.2	㎜	0.8	m		92	침목도상분리			1.0	ea	신규
33	균열	0.2	㎜	0.8	m		93	침목도상분리			1.0	ea	신규
34	균열(변경)	0.1	㎜	0.5	m		94	침목도상분리			1.0	ea	신규
35	균열(변경)	0.1	㎜	0.5	m		95	침목도상분리			1.0	ea	신규
36	균열	0.2	㎜	0.4	m		96						
37	균열	0.2	㎜	0.5	m		97						
38	균열	0.2	㎜	0.5	m		98						
39	균열	0.2	㎜	0.4	m		99						
40	균열	0.2	㎜	0.8	m		100						
41	균열	0.2	㎜	0.8	m		101						
42	균열	0.1	㎜	0.4	m		102						
43	균열	0.1	㎜	0.8	m		103						
44	균열	0.1	㎜	0.8	m		104						
45	균열	0.2	㎜	0.8	m		105						
46	균열	0.2	㎜	0.8	m		106						
47	균열	0.1	㎜	0.8	m		107						
48	균열	0.1	㎜	0.8	m		108						
49	균열	0.2	㎜	1	m		109

50	균열	0.1	㎜	0.8	m		110						
51	균열	0.1	㎜	0.8	m		111						
52	균열	0.1	㎜	0.8	m		112						
53	균열	0.1	㎜	0.8	m		113						
54	침목도상분리			1.0	ea	신규	114						
55	침목도상분리			1.0	ea	신규	115						
56	침목도상분리			1.0	ea	신규	116						
57	침목도상분리			1.0	ea	신규	117						
58	침목도상분리			1.0	ea	신규	118						
59	침목도상분리			1.0	ea	신규	119						
60	침목도상분리			1.0	ea	신규	120
