호남고속선 오송고가(T2)_토공노반_60(4.220~4.240km, L=20m)

외관조사망도 번호
G1_오송고가(T2)_토공노반_60(4K220~4K240)

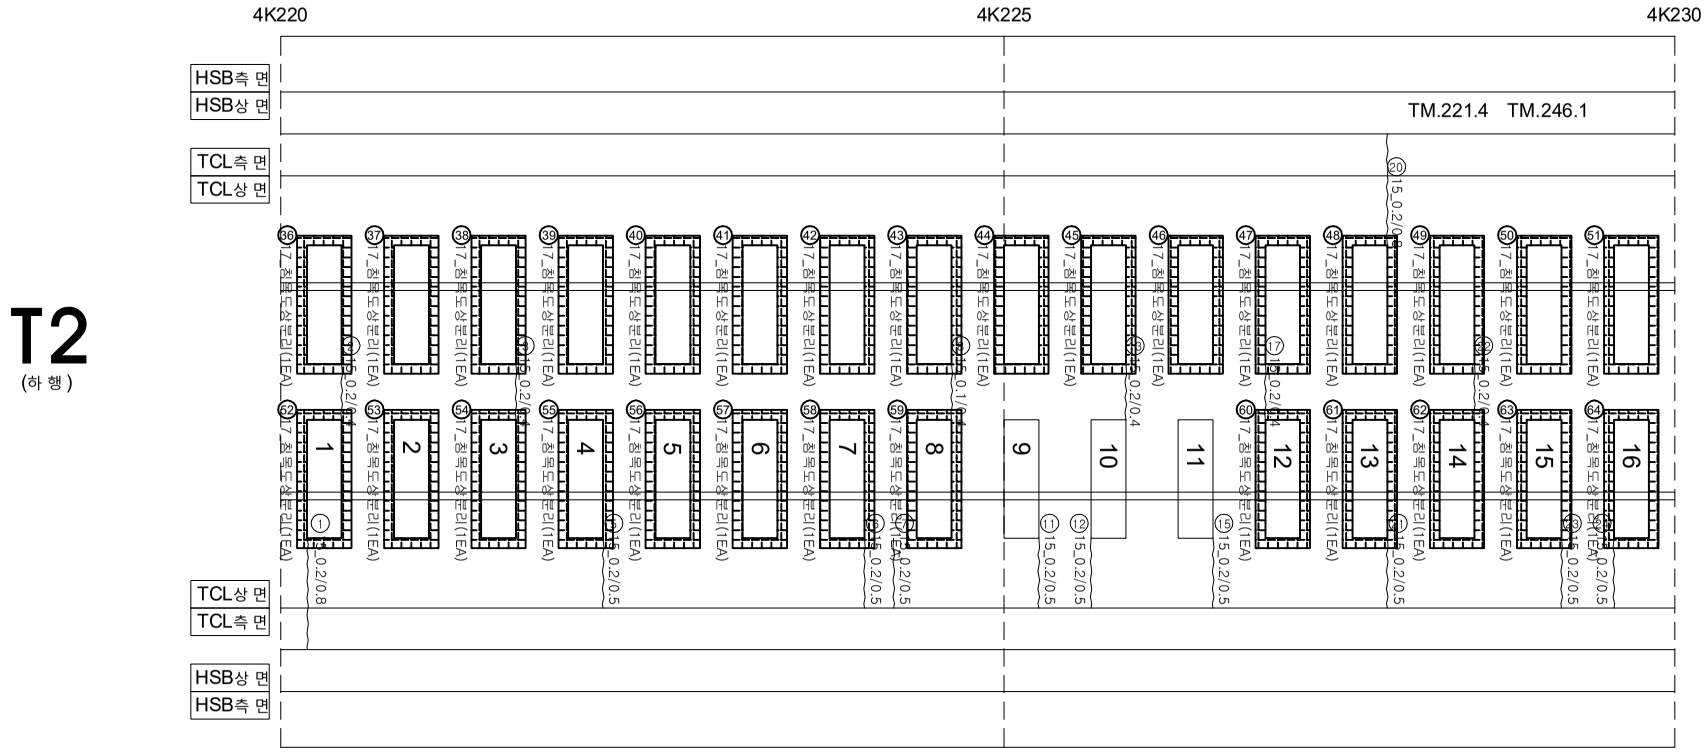
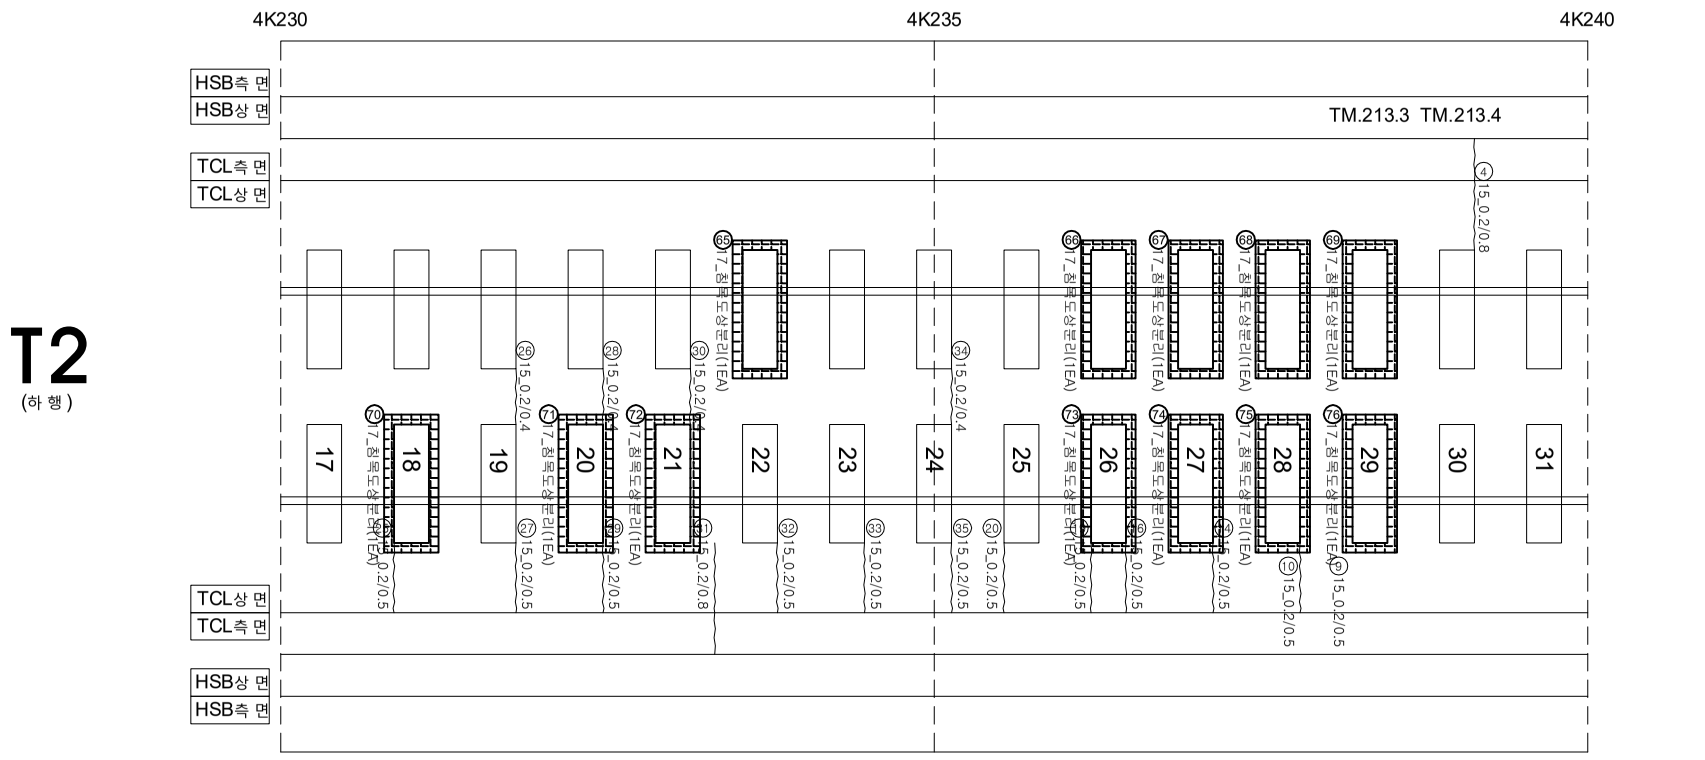
연번	손상	폭		연장		비고	연번	손상	폭		연장		비고
1	균열	0.2	㎜	0.5	m		61	침목도상분리			1.0	ea	신규
2	균열	0.2	㎜	0.4	m		62	침목도상분리			1.0	ea	신규
3	균열	0.2	㎜	0.4	m		63	침목도상분리			1.0	ea	신규
4	균열	0.2	㎜	0.8	m		64	침목도상분리			1.0	ea	신규
5	균열	0.2	㎜	0.5	m		65	침목도상분리			1.0	ea	신규
6	균열	0.2	㎜	0.5	m		66	침목도상분리			1.0	ea	신규
7	균열	0.2	㎜	0.5	m		67	침목도상분리			1.0	ea	신규
8	균열	0.1	㎜	0.4	m		68	침목도상분리			1.0	ea	신규
9	균열	0.2	㎜	0.5	m		69	침목도상분리			1.0	ea	신규
10	균열	0.2	㎜	0.5	m		70	침목도상분리			1.0	ea	신규
11	균열	0.2	㎜	0.5	m		71	침목도상분리			1.0	ea	신규
12	균열	0.2	㎜	0.5	m		72	침목도상분리			1.0	ea	신규
13	균열	0.2	㎜	0.4	m		73	침목도상분리			1.0	ea	신규
14	균열	0.2	㎜	0.5	m		74	침목도상분리			1.0	ea	신규
15	균열	0.2	㎜	0.5	m		75	침목도상분리			1.0	ea	신규
16	균열	0.2	㎜	0.5	m		76	침목도상분리			1.0	ea	신규
17	균열	0.2	㎜	0.4	m		77						
18	균열	0.2	㎜	0.9	m		78						
19	균열	0.2	㎜	0.5	m		79						
20	균열	0.2	㎜	0.5	m		80						
21	균열	0.2	㎜	0.5	m		81						
22	균열	0.2	㎜	0.4	m		82						
23	균열	0.2	㎜	0.5	m		83						
24	균열	0.2	㎜	0.5	m		84						
25	균열	0.2	㎜	0.5	m		85

26	균열	0.2	㎜	0.4	m		86						
27	균열	0.2	㎜	0.5	m		87						
28	균열	0.2	㎜	0.4	m		88						
29	균열	0.2	㎜	0.5	m		89						
30	균열	0.2	㎜	0.4	m		90						
31	균열	0.2	㎜	0.8	m		91						
32	균열	0.2	㎜	0.5	m		92						
33	균열	0.2	㎜	0.5	m		93						
34	균열	0.2	㎜	0.4	m		94						
35	균열	0.2	㎜	0.5	m		95						
36	침목도상분리			1.0	ea	신규	96						
37	침목도상분리			1.0	ea	신규	97						
38	침목도상분리			1.0	ea	신규	98						
39	침목도상분리			1.0	ea	신규	99						
40	침목도상분리			1.0	ea	신규	100						
41	침목도상분리			1.0	ea	신규	101						
42	침목도상분리			1.0	ea	신규	102						
43	침목도상분리			1.0	ea	신규	103						
44	침목도상분리			1.0	ea	신규	104						
45	침목도상분리			1.0	ea	신규	105						
46	침목도상분리			1.0	ea	신규	106						
47	침목도상분리			1.0	ea	신규	107						
48	침목도상분리			1.0	ea	신규	108						
49	침목도상분리			1.0	ea	신규	109						
50	침목도상분리			1.0	ea	신규	110						
51	침목도상분리			1.0	ea	신규	111						
52	침목도상분리			1.0	ea	신규	112						
53	침목도상분리			1.0	ea	신규	113						
54	침목도상분리			1.0	ea	신규	114						
55	침목도상분리			1.0	ea	신규	115						
56	침목도상분리			1.0	ea	신규	116

57	침목도상분리			1.0	ea	신규	117						
58	침목도상분리			1.0	ea	신규	118						
59	침목도상분리			1.0	ea	신규	119						
60	침목도상분리			1.0	ea	신규	120
