호남고속선 오송고가(T2)_토공노반_63(4.280~4.300km, L=20m)

외관조사망도 번호
G1_오송고가(T2)_토공노반_63(4K280~4K300)

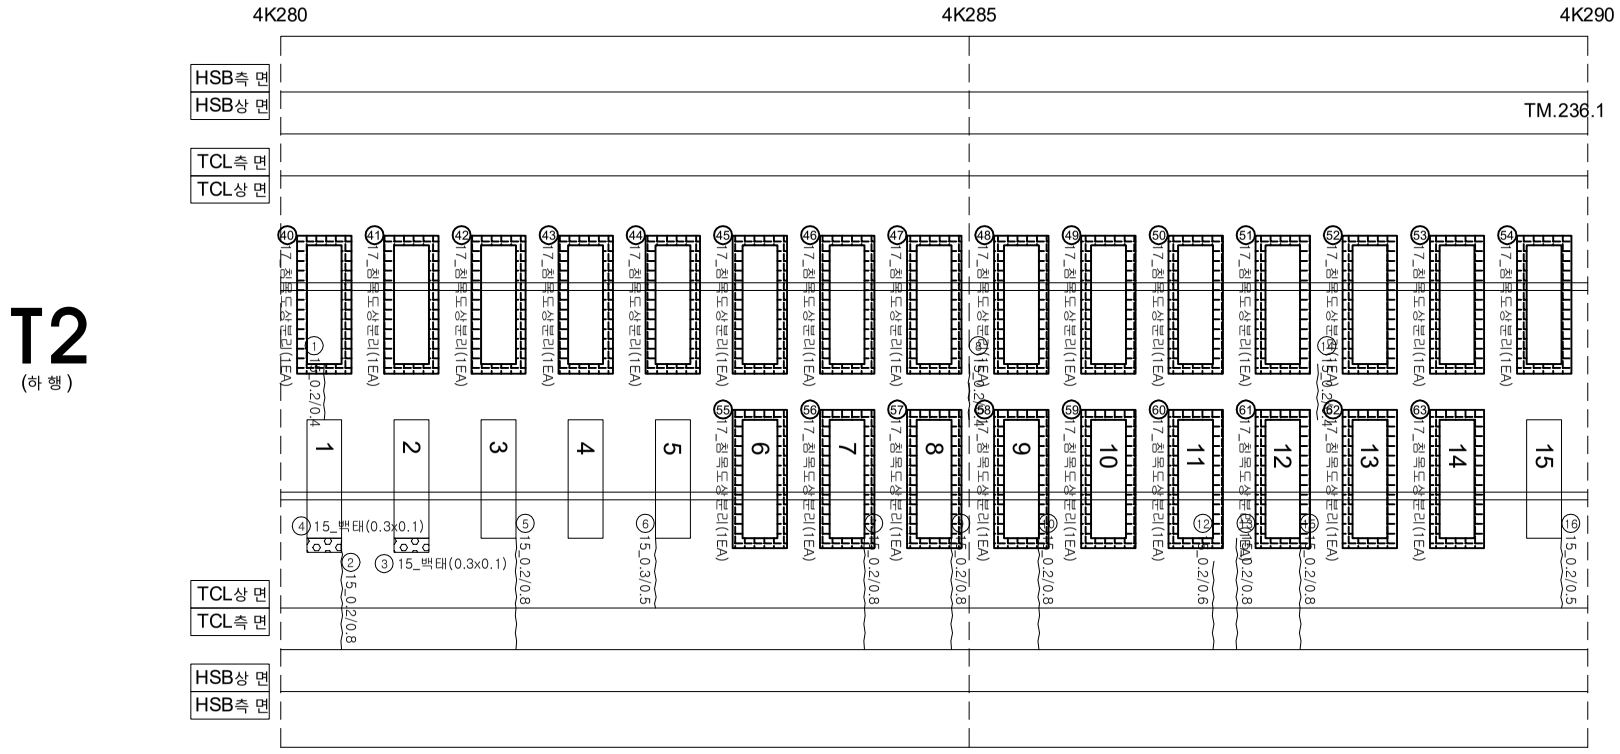
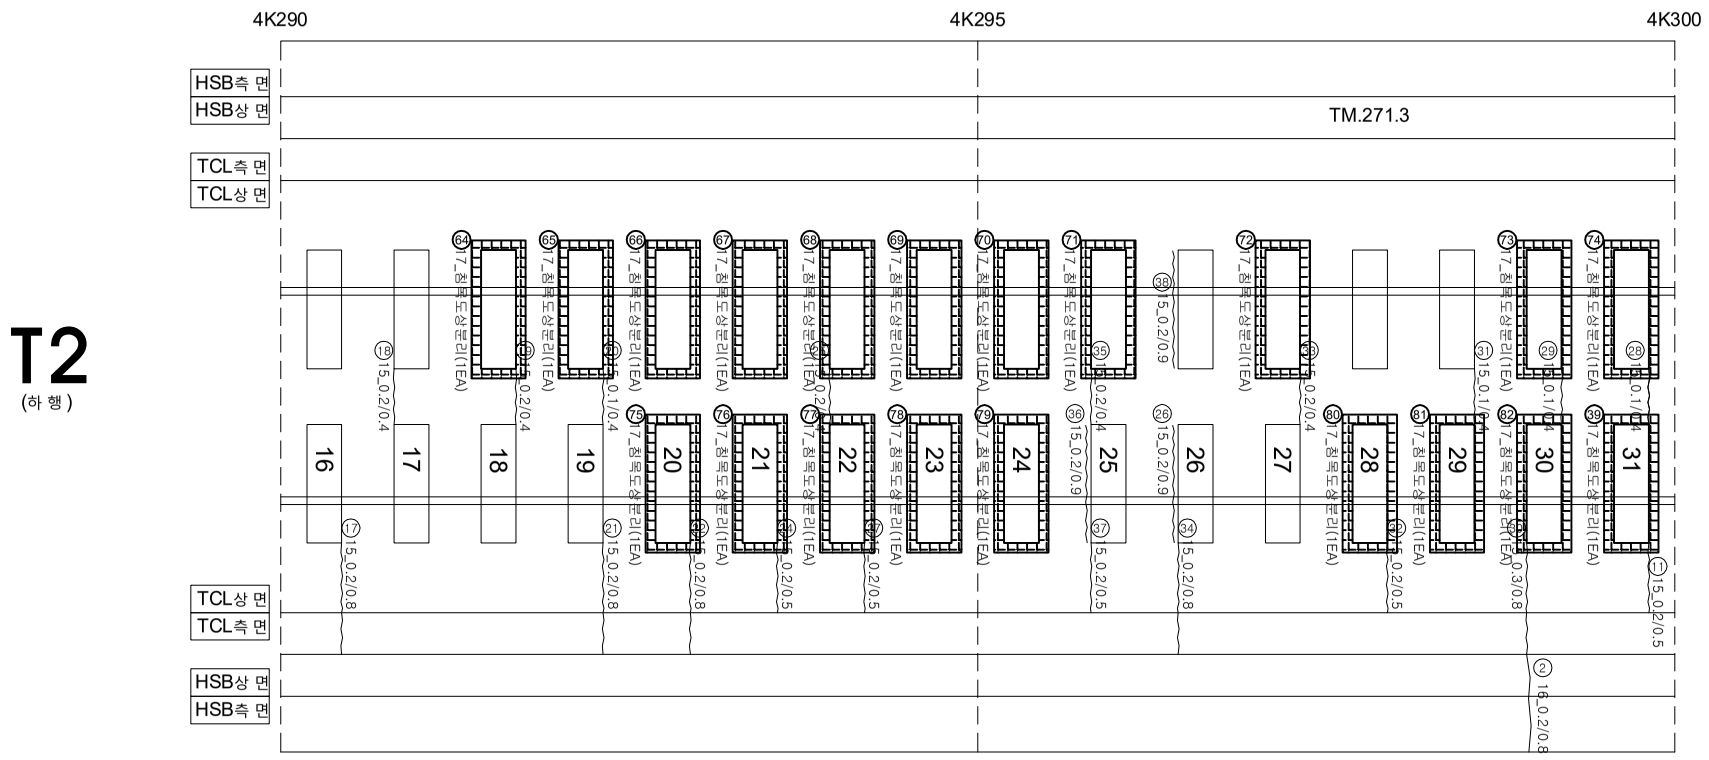
연번	손상	폭		연장		비고	연번	손상	폭		연장		비고
1	균열	0.2	㎜	0.4	m		61	침목도상분리			1.0	ea	신규
2	균열	0.2	㎜	0.8	m		62	침목도상분리			1.0	ea	신규
3	백태	0.3	m	0.1	m		63	침목도상분리			1.0	ea	신규
4	백태	0.3	m	0.1	m		64	침목도상분리			1.0	ea	신규
5	균열	0.2	㎜	0.8	m		65	침목도상분리			1.0	ea	신규
6	균열	0.3	㎜	0.5	m		66	침목도상분리			1.0	ea	신규
7	균열	0.2	㎜	0.8	m		67	침목도상분리			1.0	ea	신규
8	균열	0.2	㎜	0.4	m		68	침목도상분리			1.0	ea	신규
9	균열	0.2	㎜	0.8	m		69	침목도상분리			1.0	ea	신규
10	균열	0.2	㎜	0.8	m		70	침목도상분리			1.0	ea	신규
11	균열	0.2	㎜	0.5	m		71	침목도상분리			1.0	ea	신규
12	균열	0.2	㎜	0.6	m		72	침목도상분리			1.0	ea	신규
13	균열	0.2	㎜	0.8	m		73	침목도상분리			1.0	ea	신규
14	균열	0.2	㎜	0.4	m		74	침목도상분리			1.0	ea	신규
15	균열	0.2	㎜	0.8	m		75	침목도상분리			1.0	ea	신규
16	균열	0.2	㎜	0.5	m		76	침목도상분리			1.0	ea	신규
17	균열	0.2	㎜	0.8	m		77	침목도상분리			1.0	ea	신규
18	균열	0.2	㎜	0.4	m		78	침목도상분리			1.0	ea	신규
19	균열	0.2	㎜	0.4	m		79	침목도상분리			1.0	ea	신규
20	균열	0.1	㎜	0.4	m		80	침목도상분리			1.0	ea	신규
21	균열	0.2	㎜	0.8	m		81	침목도상분리			1.0	ea	신규
22	균열	0.2	㎜	0.8	m		82	침목도상분리			1.0	ea	신규

23	경계부 균열	0.2	㎜	1.2	m		83						
24	균열	0.2	㎜	0.5	m		84						
25	균열	0.2	㎜	0.4	m		85						
26	경계부 균열	0.2	㎜	0.9	m		86						
27	균열	0.2	㎜	0.5	m		87						
28	균열	0.1	㎜	0.4	m		88						
29	균열	0.2	㎜	0.4	m		89						
30	균열	0.3	㎜	0.8	m		90						
31	균열	0.1	㎜	0.4	m		91						
32	균열	0.2	㎜	0.5	m		92						
33	균열	0.2	㎜	0.4	m		93						
34	균열	0.2	㎜	0.8	m		94						
35	균열	0.2	㎜	0.4	m		95						
36	경계부 균열	0.2	㎜	0.9	m		96						
37	균열	0.2	㎜	0.5	m		97						
38	경계부 균열	0.2	㎜	0.9	m		98						
39	침목도상분리			1.0	ea	신규	99						
40	침목도상분리			1.0	ea	신규	100						
41	침목도상분리			1.0	ea	신규	101						
42	침목도상분리			1.0	ea	신규	102						
43	침목도상분리			1.0	ea	신규	103						
44	침목도상분리			1.0	ea	신규	104						
45	침목도상분리			1.0	ea	신규	105						
46	침목도상분리			1.0	ea	신규	106						
47	침목도상분리			1.0	ea	신규	107						
48	침목도상분리			1.0	ea	신규	108						
49	침목도상분리			1.0	ea	신규	109						
50	침목도상분리			1.0	ea	신규	110						
51	침목도상분리			1.0	ea	신규	111						
52	침목도상분리			1.0	ea	신규	112						
53	침목도상분리			1.0	ea	신규	113

54	침목도상분리			1.0	ea	신규	114						
55	침목도상분리			1.0	ea	신규	115						
56	침목도상분리			1.0	ea	신규	116						
57	침목도상분리			1.0	ea	신규	117						
58	침목도상분리			1.0	ea	신규	118						
59	침목도상분리			1.0	ea	신규	119						
60	침목도상분리			1.0	ea	신규	120
