호남고속선 오송고가(T2)_토공노반_64(4.300~4.320km, L=20m)

외관조사망도 번호
G1_오송고가(T2)_토공노반_64(4K300~4K320)

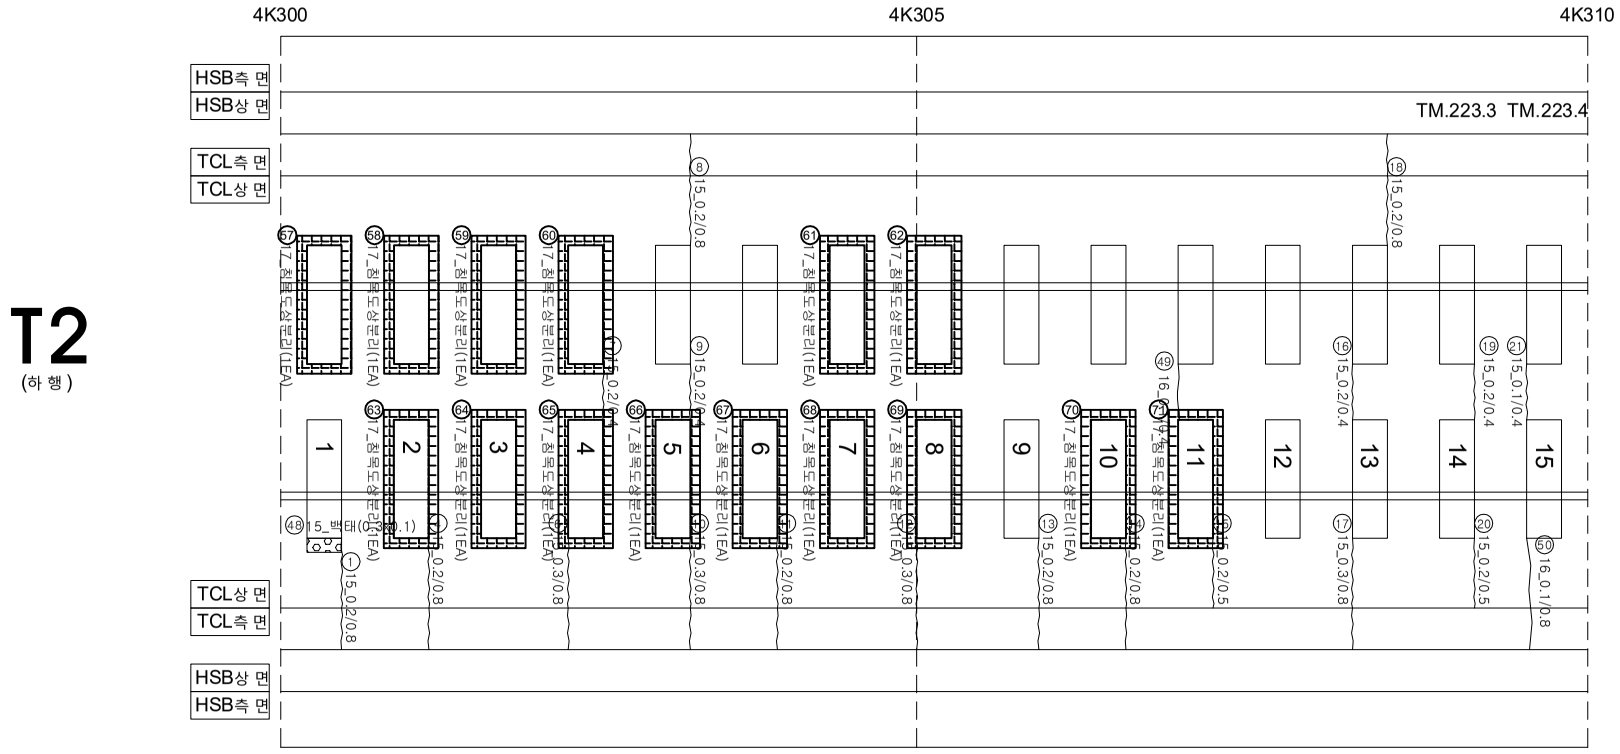
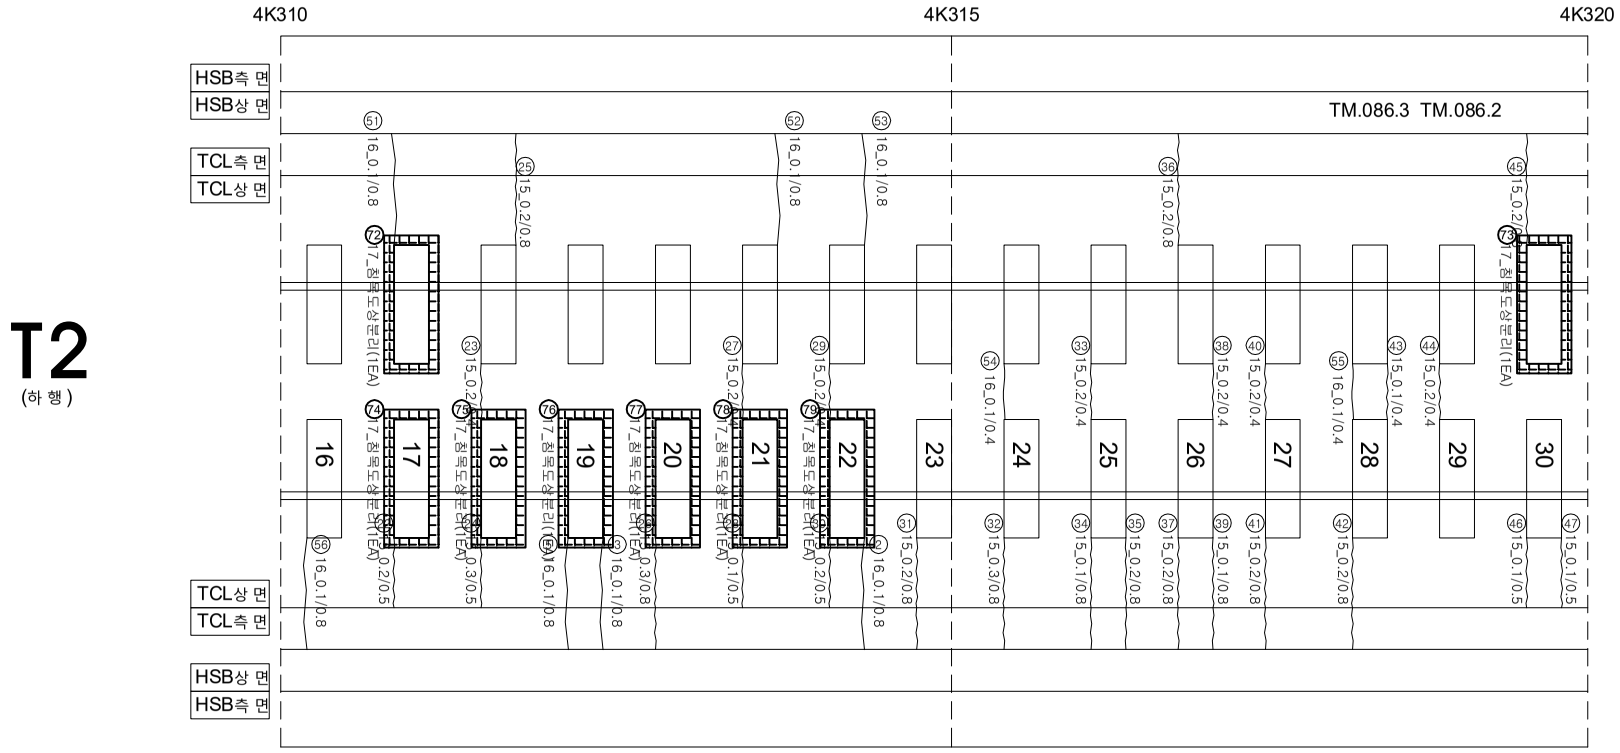
연번	손상	폭		연장		비고	연번	손상	폭		연장		비고
1	균열	0.2	㎜	0.8	m		61	침목도상분리			1.0	ea	신규
2	균열	0.1	㎜	0.8	m		62	침목도상분리			1.0	ea	신규
3	균열	0.1	㎜	0.8	m		63	침목도상분리			1.0	ea	신규
4	균열	0.2	㎜	0.8	m		64	침목도상분리			1.0	ea	신규
5	균열	0.1	㎜	0.8	m		65	침목도상분리			1.0	ea	신규
6	균열	0.3	㎜	0.8	m		66	침목도상분리			1.0	ea	신규
7	균열	0.2	㎜	0.4	m		67	침목도상분리			1.0	ea	신규
8	균열	0.2	㎜	0.8	m		68	침목도상분리			1.0	ea	신규
9	균열	0.2	㎜	0.4	m		69	침목도상분리			1.0	ea	신규
10	균열	0.3	㎜	0.8	m		70	침목도상분리			1.0	ea	신규
11	균열	0.2	㎜	0.8	m		71	침목도상분리			1.0	ea	신규
12	균열	0.3	㎜	0.8	m		72	침목도상분리			1.0	ea	신규
13	균열	0.2	㎜	0.8	m		73	침목도상분리			1.0	ea	신규
14	균열	0.2	㎜	0.8	m		74	침목도상분리			1.0	ea	신규
15	균열	0.2	㎜	0.5	m		75	침목도상분리			1.0	ea	신규
16	균열	0.2	㎜	0.4	m		76	침목도상분리			1.0	ea	신규
17	균열	0.3	㎜	0.8	m		77	침목도상분리			1.0	ea	신규
18	균열	0.2	㎜	0.8	m		78	침목도상분리			1.0	ea	신규
19	균열	0.2	㎜	0.4	m		79	침목도상분리			1.0	ea	신규
20	균열	0.2	㎜	0.5	m		80						
21	균열	0.1	㎜	0.4	m		81						
22	균열	0.2	㎜	0.5	m		82						
23	균열	0.2	㎜	0.4	m		83						
24	균열	0.3	㎜	0.5	m		84

25	균열	0.2	㎜	0.8	m		85						
26	균열	0.3	㎜	0.8	m		86						
27	균열	0.2	㎜	0.4	m		87						
28	균열	0.1	㎜	0.5	m		88						
29	균열	0.2	㎜	0.4	m		89						
30	균열	0.2	㎜	0.5	m		90						
31	균열	0.2	㎜	0.8	m		91						
32	균열	0.3	㎜	0.8	m		92						
33	균열	0.2	㎜	0.4	m		93						
34	균열	0.1	㎜	0.8	m		94						
35	균열	0.2	㎜	0.8	m		95						
36	균열	0.2	㎜	0.8	m		96						
37	균열	0.2	㎜	0.8	m		97						
38	균열	0.2	㎜	0.4	m		98						
39	균열	0.1	㎜	0.8	m		99						
40	균열	0.2	㎜	0.4	m		100						
41	균열	0.2	㎜	0.8	m		101						
42	균열	0.2	㎜	0.8	m		102						
43	균열	0.1	㎜	0.4	m		103						
44	균열	0.2	㎜	0.4	m		104						
45	균열	0.2	㎜	0.8	m		105						
46	균열	0.1	㎜	0.5	m		106						
47	균열	0.1	㎜	0.5	m		107						
48	백태	0.3	m	0.1	m		108						
49	균열	0.1	㎜	0.4	m		109						
50	균열	0.1	㎜	0.8	m		110						
51	균열	0.1	㎜	0.8	m		111						
52	균열	0.1	㎜	0.8	m		112						
53	균열	0.1	㎜	0.8	m		113						
54	균열	0.1	㎜	0.4	m		114						
55	균열	0.1	㎜	0.4	m		115						
56	균열	0.1	㎜	0.8	m		116						
57	침목도상분리			1.0	ea	신규	117

58	침목도상분리			1.0	ea	신규	118						
59	침목도상분리			1.0	ea	신규	119						
60	침목도상분리			1.0	ea	신규	120
