호남고속선 오송고가(T2)_토공노반_68(4.380~4.400km, L=20m)

외관조사망도 번호
G1_오송고가(T2)_토공노반_68(4K380~4K400)

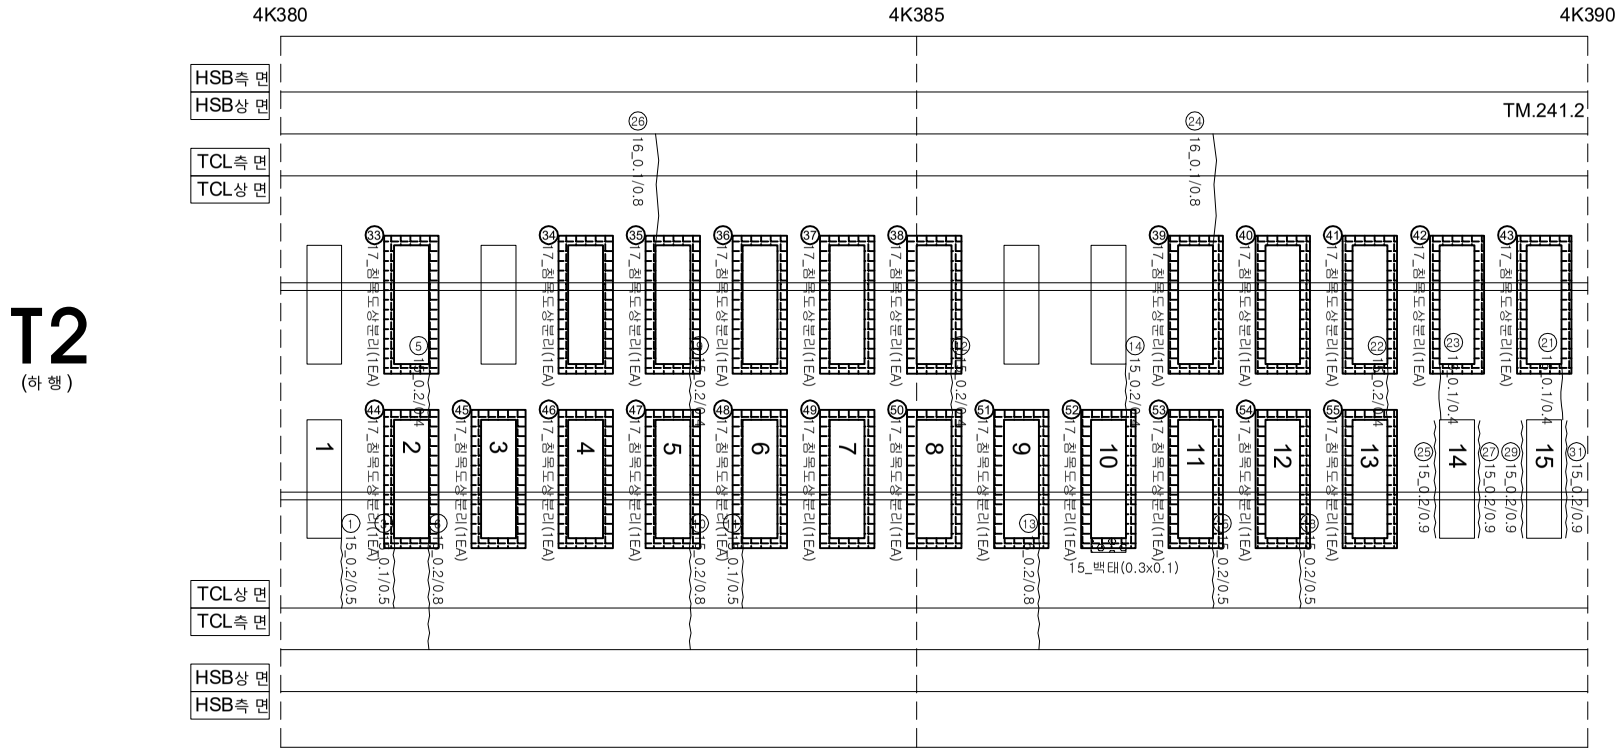
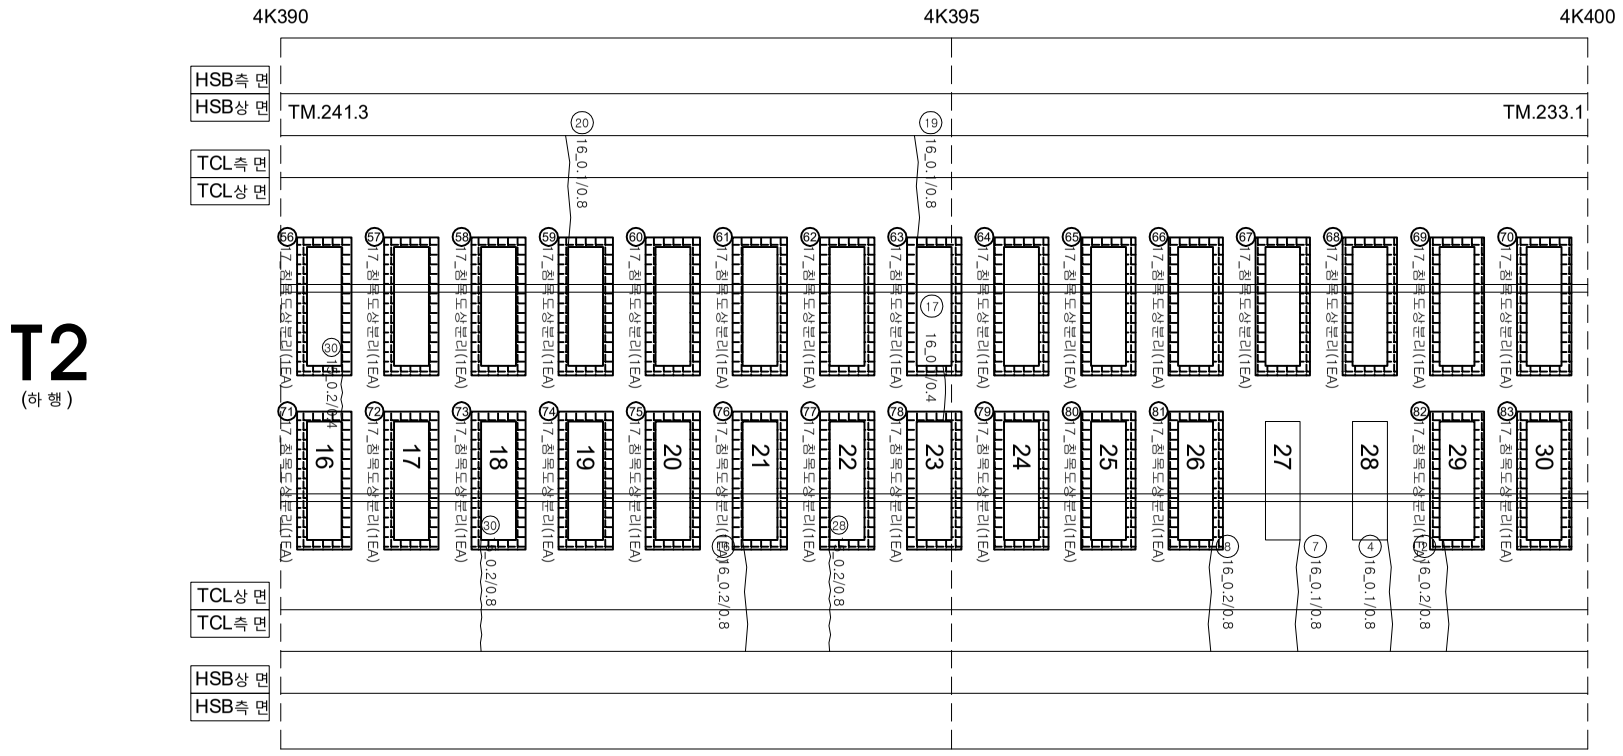
연번	손상	폭		연장		비고	연번	손상	폭		연장		비고
1	균열	0.2	㎜	0.5	m		61	침목도상분리			1.0	ea	신규
2	균열	0.2	㎜	0.8	m		62	침목도상분리			1.0	ea	신규
3	균열	0.1	㎜	0.5	m		63	침목도상분리			1.0	ea	신규
4	균열	0.1	㎜	0.8	m		64	침목도상분리			1.0	ea	신규
5	균열	0.2	㎜	0.4	m		65	침목도상분리			1.0	ea	신규
6	균열	0.2	㎜	0.8	m		66	침목도상분리			1.0	ea	신규
7	균열	0.1	㎜	0.8	m		67	침목도상분리			1.0	ea	신규
8	균열	0.2	㎜	0.8	m		68	침목도상분리			1.0	ea	신규
9	균열	0.2	㎜	0.4	m		69	침목도상분리			1.0	ea	신규
10	균열	0.2	㎜	0.8	m		70	침목도상분리			1.0	ea	신규
11	균열	0.1	㎜	0.5	m		71	침목도상분리			1.0	ea	신규
12	균열	0.2	㎜	0.4	m		72	침목도상분리			1.0	ea	신규
13	균열	0.2	㎜	0.8	m		73	침목도상분리			1.0	ea	신규
14	균열	0.2	㎜	0.4	m		74	침목도상분리			1.0	ea	신규
15	균열	0.2	㎜	0.5	m		75	침목도상분리			1.0	ea	신규
16	균열	0.2	㎜	0.8	m		76	침목도상분리			1.0	ea	신규
17	균열	0.1	㎜	0.4	m		77	침목도상분리			1.0	ea	신규
18	균열	0.2	㎜	0.5	m		78	침목도상분리			1.0	ea	신규
19	균열	0.1	㎜	0.8	m		79	침목도상분리			1.0	ea	신규
20	균열	0.1	㎜	0.8	m		80	침목도상분리			1.0	ea	신규
21	균열	0.1	㎜	0.4	m		81	침목도상분리			1.0	ea	신규
22	균열	0.2	㎜	0.4	m		82	침목도상분리			1.0	ea	신규

23	균열	0.1	㎜	0.4	m		83	침목도상분리			1.0	ea	신규
24	균열	0.1	㎜	0.8	m		84						
25	경계부 균열	0.2	㎜	0.9	m		85						
26	균열	0.1	㎜	0.8	m		86						
27	경계부 균열	0.2	㎜	0.9	m		87						
28	균열	0.2	㎜	0.9	m		88						
29	경계부 균열	0.2	㎜	0.9	m		89						
30	균열	0.2	㎜	0.9	m		90						
31	경계부 균열	0.2	㎜	0.9	m		91						
32	균열	0.2	㎜	0.9	m		92						
33	침목도상분리			1.0	ea	신규	93						
34	침목도상분리			1.0	ea	신규	94						
35	침목도상분리			1.0	ea	신규	95						
36	침목도상분리			1.0	ea	신규	96						
37	침목도상분리			1.0	ea	신규	97						
38	침목도상분리			1.0	ea	신규	98						
39	침목도상분리			1.0	ea	신규	99						
40	침목도상분리			1.0	ea	신규	100						
41	침목도상분리			1.0	ea	신규	101						
42	침목도상분리			1.0	ea	신규	102						
43	침목도상분리			1.0	ea	신규	103						
44	침목도상분리			1.0	ea	신규	104						
45	침목도상분리			1.0	ea	신규	105						
46	침목도상분리			1.0	ea	신규	106						
47	침목도상분리			1.0	ea	신규	107						
48	침목도상분리			1.0	ea	신규	108						
49	침목도상분리			1.0	ea	신규	109						
50	침목도상분리			1.0	ea	신규	110						
51	침목도상분리			1.0	ea	신규	111						
52	침목도상분리			1.0	ea	신규	112

53	침목도상분리			1.0	ea	신규	113						
54	침목도상분리			1.0	ea	신규	114						
55	침목도상분리			1.0	ea	신규	115						
56	침목도상분리			1.0	ea	신규	116						
57	침목도상분리			1.0	ea	신규	117						
58	침목도상분리			1.0	ea	신규	118						
59	침목도상분리			1.0	ea	신규	119						
60	침목도상분리			1.0	ea	신규	120
