호남고속선 오송고가(T2)_토공노반_69(4.400~4.420km, L=20m)

외관조사망도 번호
G1_오송고가(T2)_토공노반_69(4K400~4K420)

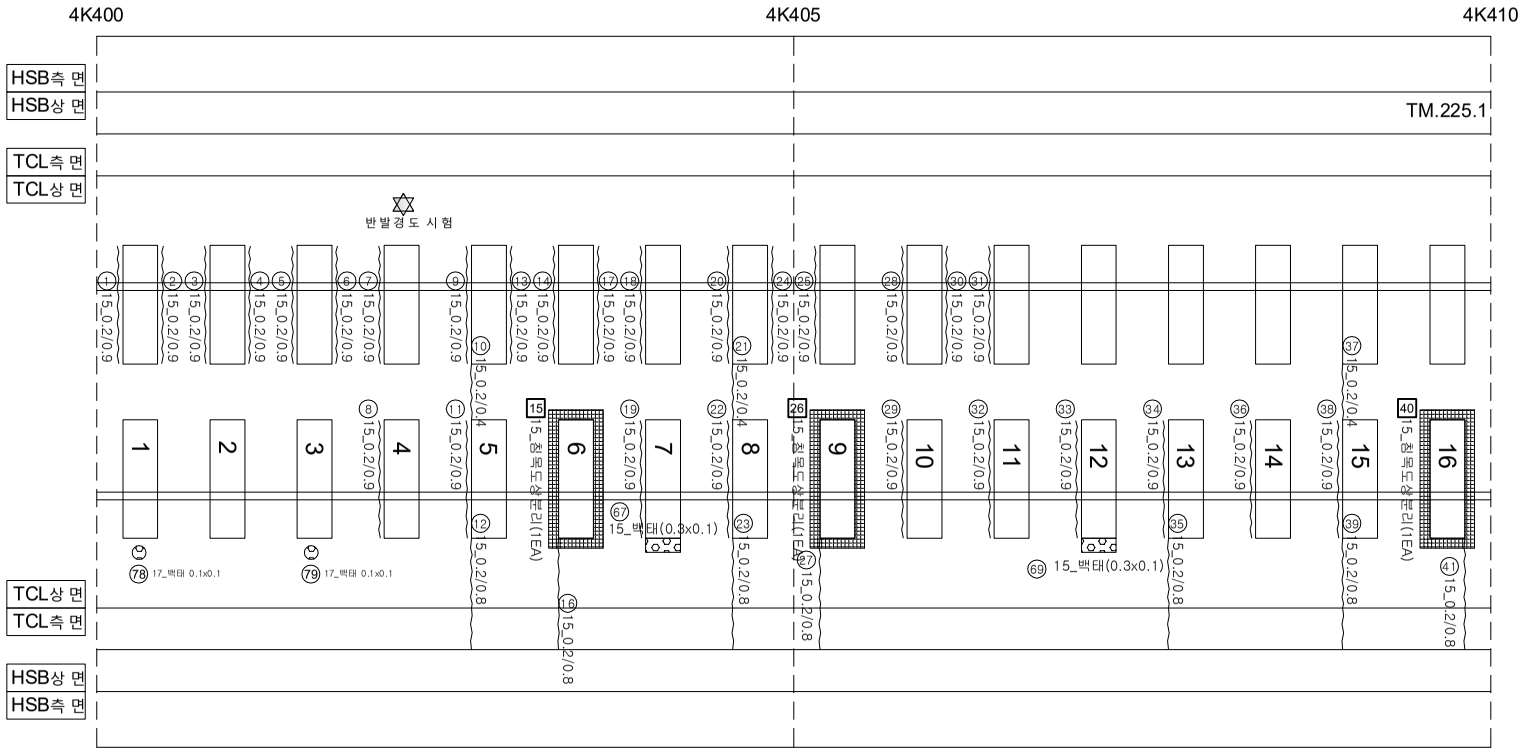
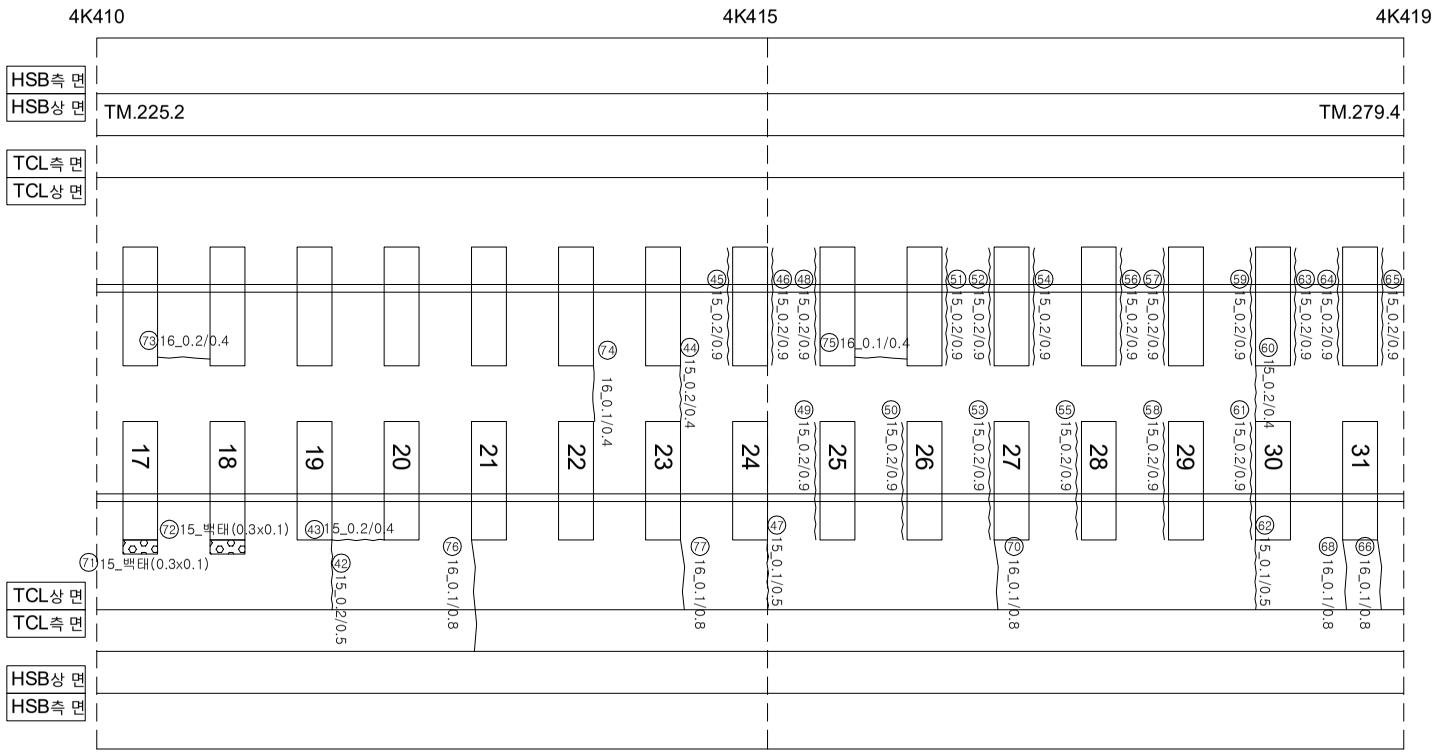
연번	손상	폭		연장		비고	연번	손상	폭		연장		비고
1	경계부 균열	0.2	㎜	0.9	m		61	경계부 균열	0.2	㎜	0.9	m	
2	경계부 균열	0.2	㎜	0.9	m		62	균열	0.1	㎜	0.5	m	
3	경계부 균열	0.2	㎜	0.9	m		63	경계부 균열	0.2	㎜	0.9	m	
4	경계부 균열	0.2	㎜	0.9	m		64	경계부 균열	0.2	㎜	0.9	m	
5	경계부 균열	0.2	㎜	0.9	m		65	경계부 균열	0.2	㎜	0.9	m	
6	경계부 균열	0.2	㎜	0.9	m		66	균열	0.1	㎜	0.8	m	
7	경계부 균열	0.2	㎜	0.9	m		67	백태	0.3	m	0.1	m	
8	경계부 균열	0.2	㎜	0.9	m		68	균열	0.1	㎜	0.8	m	
9	경계부 균열	0.2	㎜	0.9	m		69	백태	0.3	m	0.1	m	
10	균열	0.2	㎜	0.4	m		70	균열	0.1	㎜	0.8	m	
11	경계부 균열	0.2	㎜	0.9	m		71	백태	0.3	m	0.1	m	
12	균열	0.2	㎜	0.8	m		72	백태	0.3	m	0.1	m	
13	경계부 균열	0.2	㎜	0.9	m		73	균열	0.2	㎜	0.4	m	
14	경계부 균열	0.2	㎜	0.9	m		74	균열	0.1	㎜	0.4	m	
15	침목도상분리			1.0	ea	2017년 도 보 수	75	균열	0.1	㎜	0.4	m	
16	균열	0.2	㎜	0.8	m		76	균열	0.1	㎜	0.8	m	
17	경계부 균열	0.2	㎜	0.9	m		77	균열	0.1	㎜	0.8	m	
18	경계부 균열	0.2	㎜	0.9	m		78	백태	0.1	㎜	0.1	m	신규
19	경계부 균열	0.2	㎜	0.9	m		79	백태	0.1	㎜	0.1	m	신규
20	경계부 균열	0.2	㎜	0.9	m		80						
21	균열	0.2	㎜	0.4	m		81						
22	경계부 균열	0.2	㎜	0.9	m		82

23	균열	0.2	㎜	0.9	m		83						
24	경계부 균열	0.2	㎜	0.9	m		84						
25	경계부 균열	0.2	㎜	0.9	m		85						
26	침목도상분리			1.0	ea	2017년 도 보 수	86						
27	균열	0.2	㎜	0.8	m		87						
28	경계부 균열	0.2	㎜	0.9	m		88						
29	경계부 균열	0.2	㎜	0.9	m		89						
30	경계부 균열	0.2	㎜	0.9	m		90						
31	경계부 균열	0.2	㎜	0.9	m		91						
32	경계부 균열	0.2	㎜	0.9	m		92						
33	경계부 균열	0.2	㎜	0.9	m		93						
34	경계부 균열	0.2	㎜	0.9	m		94						
35	균열	0.2	㎜	0.8	m		95						
36	경계부 균열	0.2	㎜	0.9	m		96						
37	균열	0.2	㎜	0.4	m		97						
38	경계부 균열	0.2	㎜	0.9	m		98						
39	균열	0.2	㎜	0.8	m		99						
40	침목도상분리			1.0	ea	2017년 도 보 수	100						
41	균열	0.2	㎜	0.8	m		101						
42	균열	0.2	㎜	0.5	m		102						
43	균열	0.2	㎜	0.4	m		103						
44	경계부 균열	0.2	㎜	0.4	m		104						
45	경계부 균열	0.2	㎜	0.9	m		105						
46	균열	0.2	㎜	0.9	m		106						
47	균열	0.1	㎜	0.5	m		107						
48	경계부 균열	0.2	㎜	0.9	m		108						
49	경계부 균열	0.2	㎜	0.9	m		109						
50	경계부 균열	0.2	㎜	0.9	m		110						
51	경계부 균열	0.2	㎜	0.9	m		111						
52	경계부 균열	0.2	㎜	0.9	m		112

53	경계부 균열	0.2	㎜	0.9	m		113						
54	경계부 균열	0.2	㎜	0.9	m		114						
55	균열	0.2	㎜	0.9	m		115						
56	경계부 균열	0.2	㎜	0.9	m		116						
57	경계부 균열	0.2	㎜	0.9	m		117						
58	경계부 균열	0.2	㎜	0.9	m		118						
59	경계부 균열	0.2	㎜	0.9	m		119						
60	균열	0.2	㎜	0.4	m		120
