호남고속선 오송고가(T2)_토공노반_74(4.500~4.520km, L=20m)

외관조사망도 번호
G1_오송고가(T2)_토공노반_74(4K500~4K520)

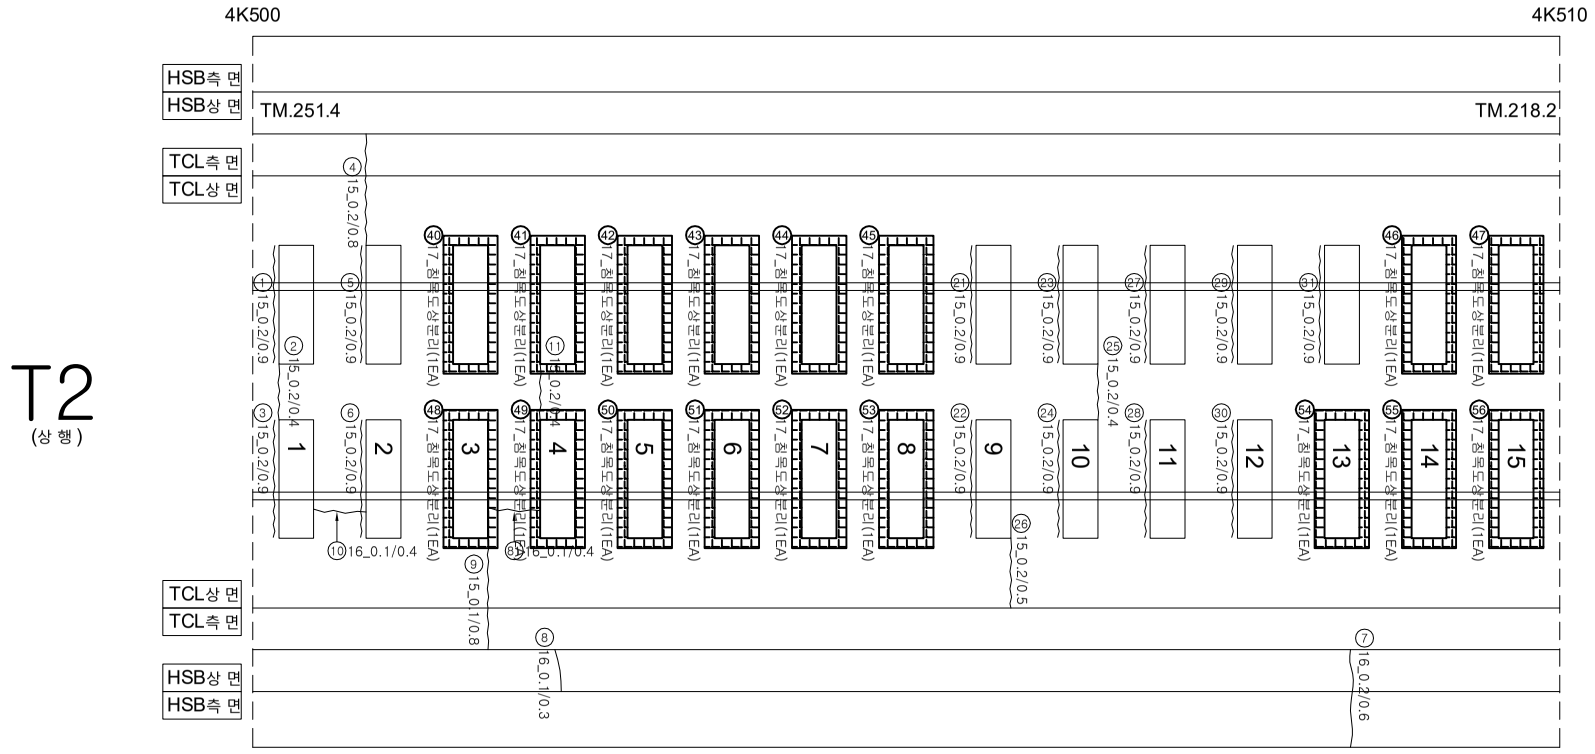
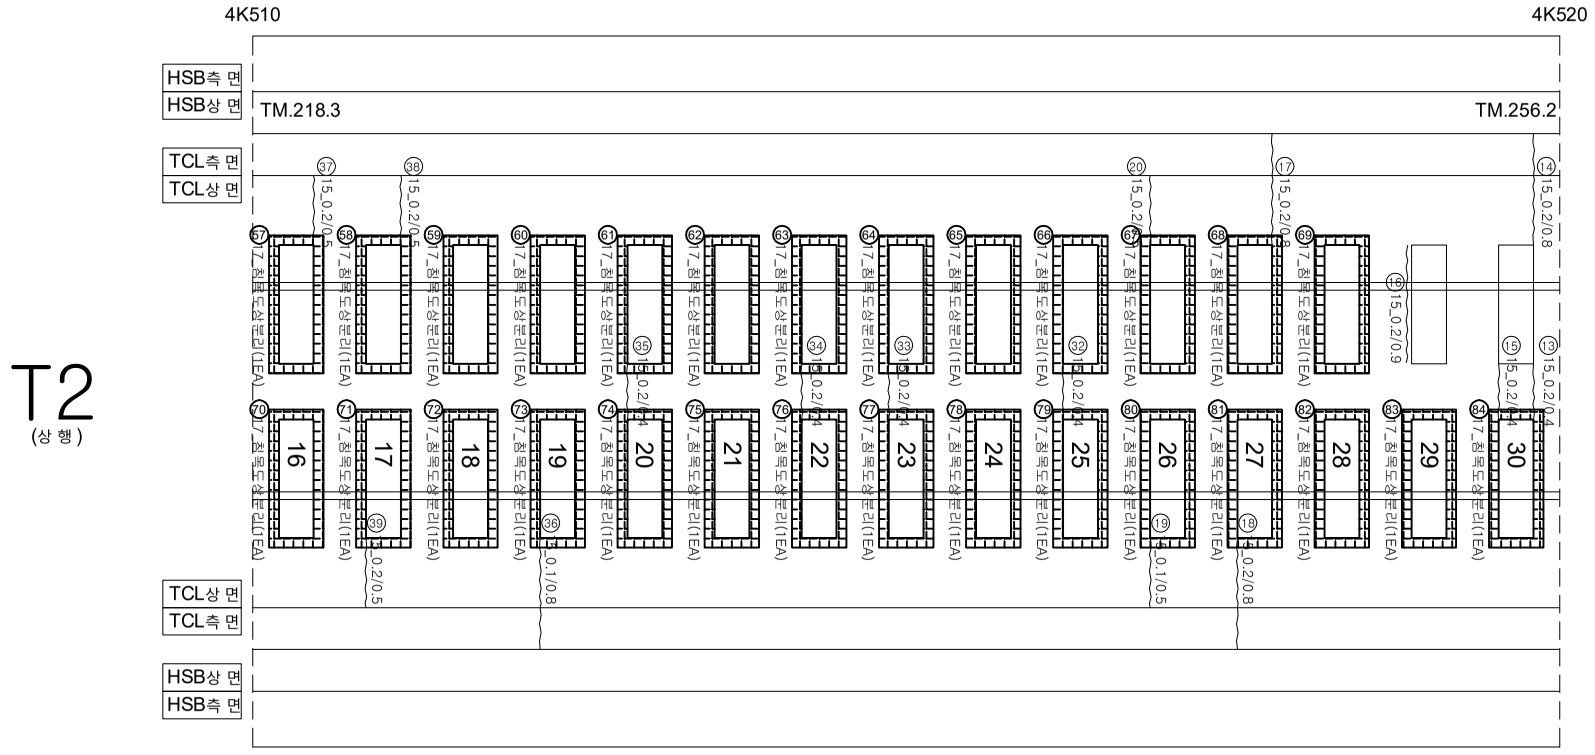
연번	손상	폭		연장		비고	연번	손상	폭		연장		비고	연번	손상	폭		연장		비고
1	경계부 균열	0.2	㎜	0.9	m		61	침목도상분리			1.0	ea	신규	121						
2	균열	0.2	㎜	0.4	m		62	침목도상분리			1.0	ea	신규	122						
3	경계부 균열	0.2	㎜	0.9	m		63	침목도상분리			1.0	ea	신규	123						
4	균열	0.2	㎜	0.8	m		64	침목도상분리			1.0	ea	신규	124						
5	경계부 균열	0.2	㎜	0.9	m		65	침목도상분리			1.0	ea	신규	125						
6	경계부 균열	0.2	㎜	0.9	m		66	침목도상분리			1.0	ea	신규	126						
7	균열	0.2	㎜	0.6	m		67	침목도상분리			1.0	ea	신규	127						
8	균열	0.1	㎜	0.3	m		68	침목도상분리			1.0	ea	신규	128						
9	균열	0.1	㎜	0.8	m		69	침목도상분리			1.0	ea	신규	130						
10	균열	0.1	㎜	0.4	m		70	침목도상분리			1.0	ea	신규	131						
11	균열	0.2	㎜	0.4	m		71	침목도상분리			1.0	ea	신규	132						
12	균열	0.1	㎜	0.4	m		72	침목도상분리			1.0	ea	신규	133						
13	균열	0.2	㎜	0.4	m		73	침목도상분리			1.0	ea	신규	134						
14	균열	0.2	㎜	0.8	m		74	침목도상분리			1.0	ea	신규	135						
15	균열	0.2	㎜	0.4	m		75	침목도상분리			1.0	ea	신규	136						
16	경계부 균열	0.2	㎜	0.9	m		76	침목도상분리			1.0	ea	신규	137						
17	균열	0.2	㎜	0.8	m		77	침목도상분리			1.0	ea	신규	138

18	균열	0.2	㎜	0.8	m		78	침목도상분리			1.0	ea	신규	139						
19	균열	0.1	㎜	0.5	m		79	침목도상분리			1.0	ea	신규	140						
20	균열	0.2	㎜	0.5	m		80	침목도상분리			1.0	ea	신규							
21	경계부 균열	0.2	㎜	0.9	m		81	침목도상분리			1.0	ea	신규							
22	경계부 균열	0.2	㎜	0.9	m		82	침목도상분리			1.0	ea	신규							
23	경계부 균열	0.2	㎜	0.9	m		83	침목도상분리			1.0	ea	신규							
24	경계부 균열	0.2	㎜	0.9	m		84	침목도상분리			1.0	ea	신규							
25	균열	0.2	㎜	0.4	m		85													
26	균열	0.2	㎜	0.5	m		86													
27	경계부 균열	0.2	㎜	0.9	m		87													
28	경계부 균열	0.2	㎜	0.9	m		88													
29	경계부 균열	0.2	㎜	0.9	m		89													
30	경계부 균열	0.2	㎜	0.9	m		90													
31	경계부 균열	0.2	㎜	0.9	m		91													
32	균열	0.2	㎜	0.4	m		92													
33	균열	0.2	㎜	0.4	m		93													
34	균열	0.2	㎜	0.4	m		94													
35	균열	0.2	㎜	0.4	m		95													
36	균열	0.1	㎜	0.8	m		96													
37	균열	0.2	㎜	0.5	m		97													
38	균열	0.2	㎜	0.5	m		98													
39	균열	0.2	㎜	0.5	m		99													
40	침목도상분리			1.0	ea	신규	100

41	침목도상분리			1.0	ea	신규	101													
42	침목도상분리			1.0	ea	신규	102													
43	침목도상분리			1.0	ea	신규	103													
44	침목도상분리			1.0	ea	신규	104													
45	침목도상분리			1.0	ea	신규	105													
46	침목도상분리			1.0	ea	신규	106													
47	침목도상분리			1.0	ea	신규	107													
48	침목도상분리			1.0	ea	신규	108													
49	침목도상분리			1.0	ea	신규	109													
50	침목도상분리			1.0	ea	신규	110													
51	침목도상분리			1.0	ea	신규	111													
52	침목도상분리			1.0	ea	신규	112													
53	침목도상분리			1.0	ea	신규	113													
54	침목도상분리			1.0	ea	신규	114													
55	침목도상분리			1.0	ea	신규	115													
56	침목도상분리			1.0	ea	신규	116													
57	침목도상분리			1.0	ea	신규	117													
58	침목도상분리			1.0	ea	신규	118													
59	침목도상분리			1.0	ea	신규	119													
60	침목도상분리			1.0	ea	신규	120
